أعمال الصيانة والترميم في خربة الطيرة
حالة دراسية لأرضيات الفسيفساء والجدران والقصارة الجدارية
رام الله - فلسطين

رسالة ماجستير

قُدمت هذه الرسالة استكمالاً لمتطلبات درجة الماجستير في الصيانة والترميم
من عمادة الدراسات العليا/ جامعة القدس

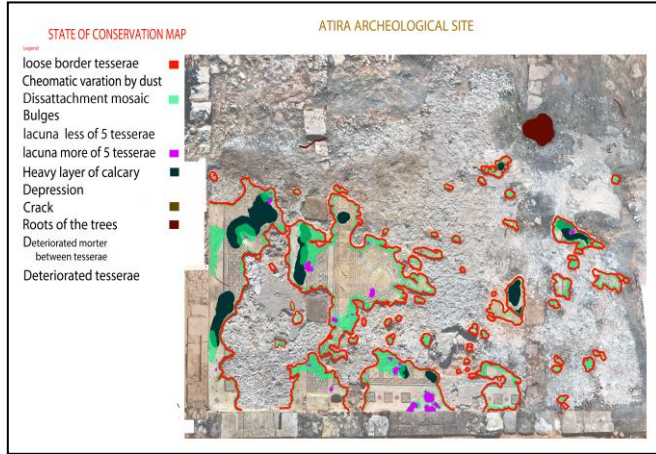
الشكل 6:4 توثيق مشاكل الفسيفساء قبل الترميم، الكنيسة الشرقية-خربة الطيرة.

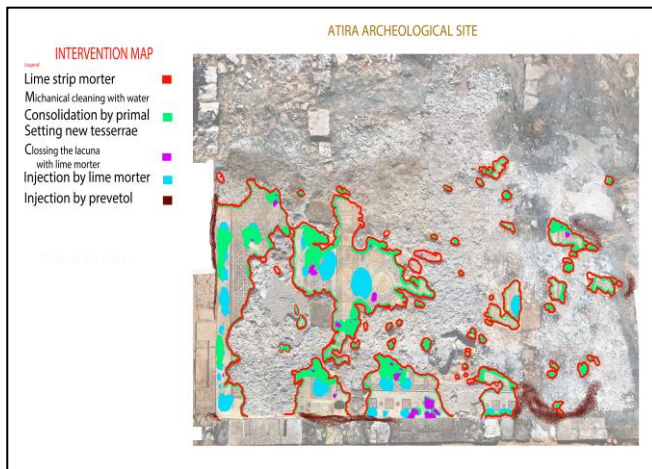
الشكل 7:4 توثيق التدخلات الفسيفساء بعد الترميم، الكنيسة الشرقية-خربة الطيرة.

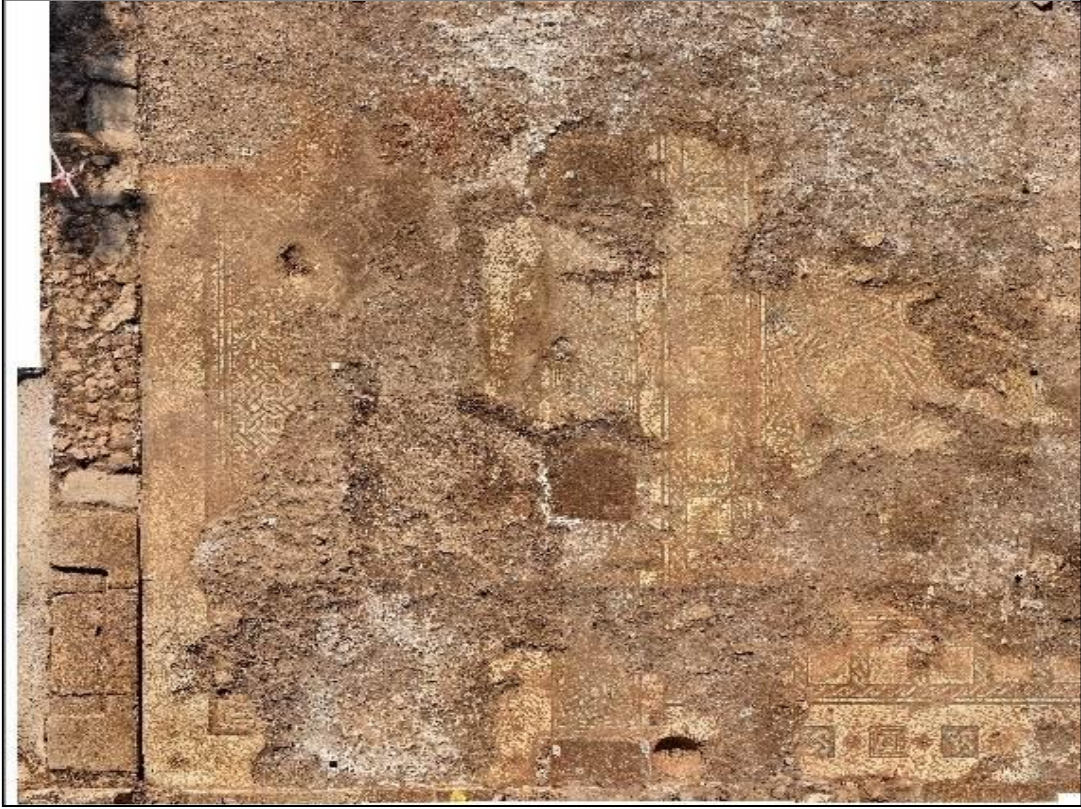
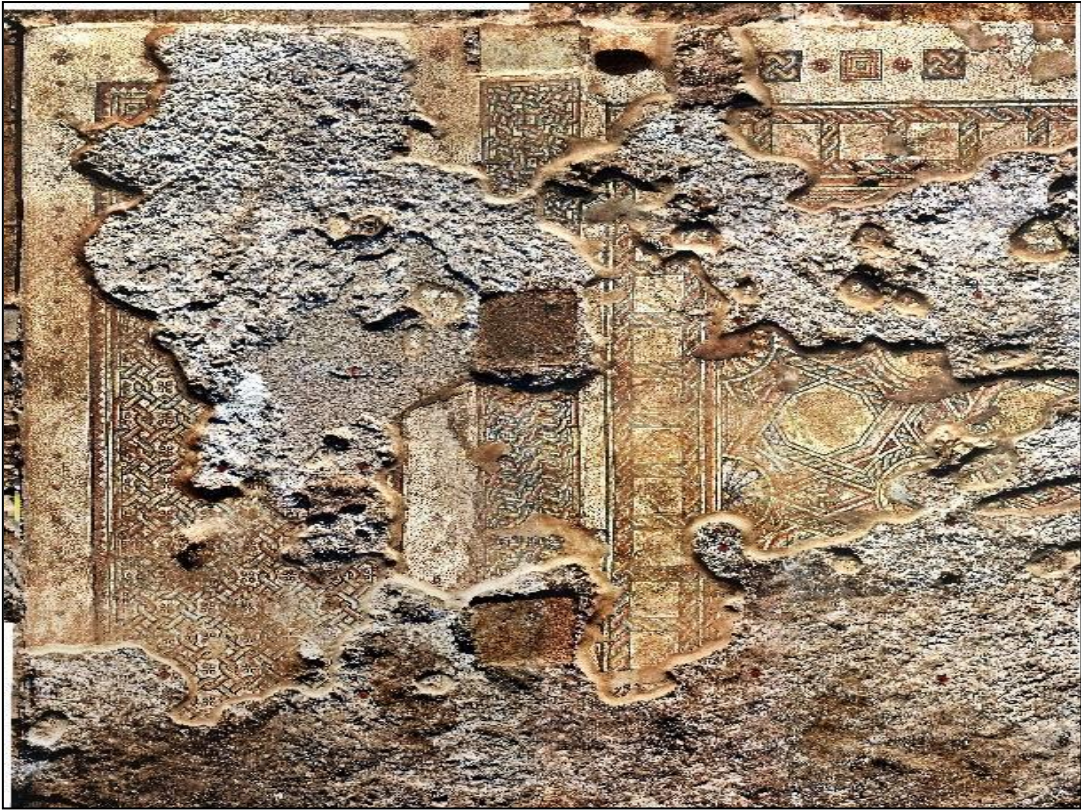
الشكل 4:8، توثيق أرضية الفسيفساء قبل وبعد التدخل، القاعة الرئيسية، الكنيسة الغربية.
(المصدر): الباحث، 2016.

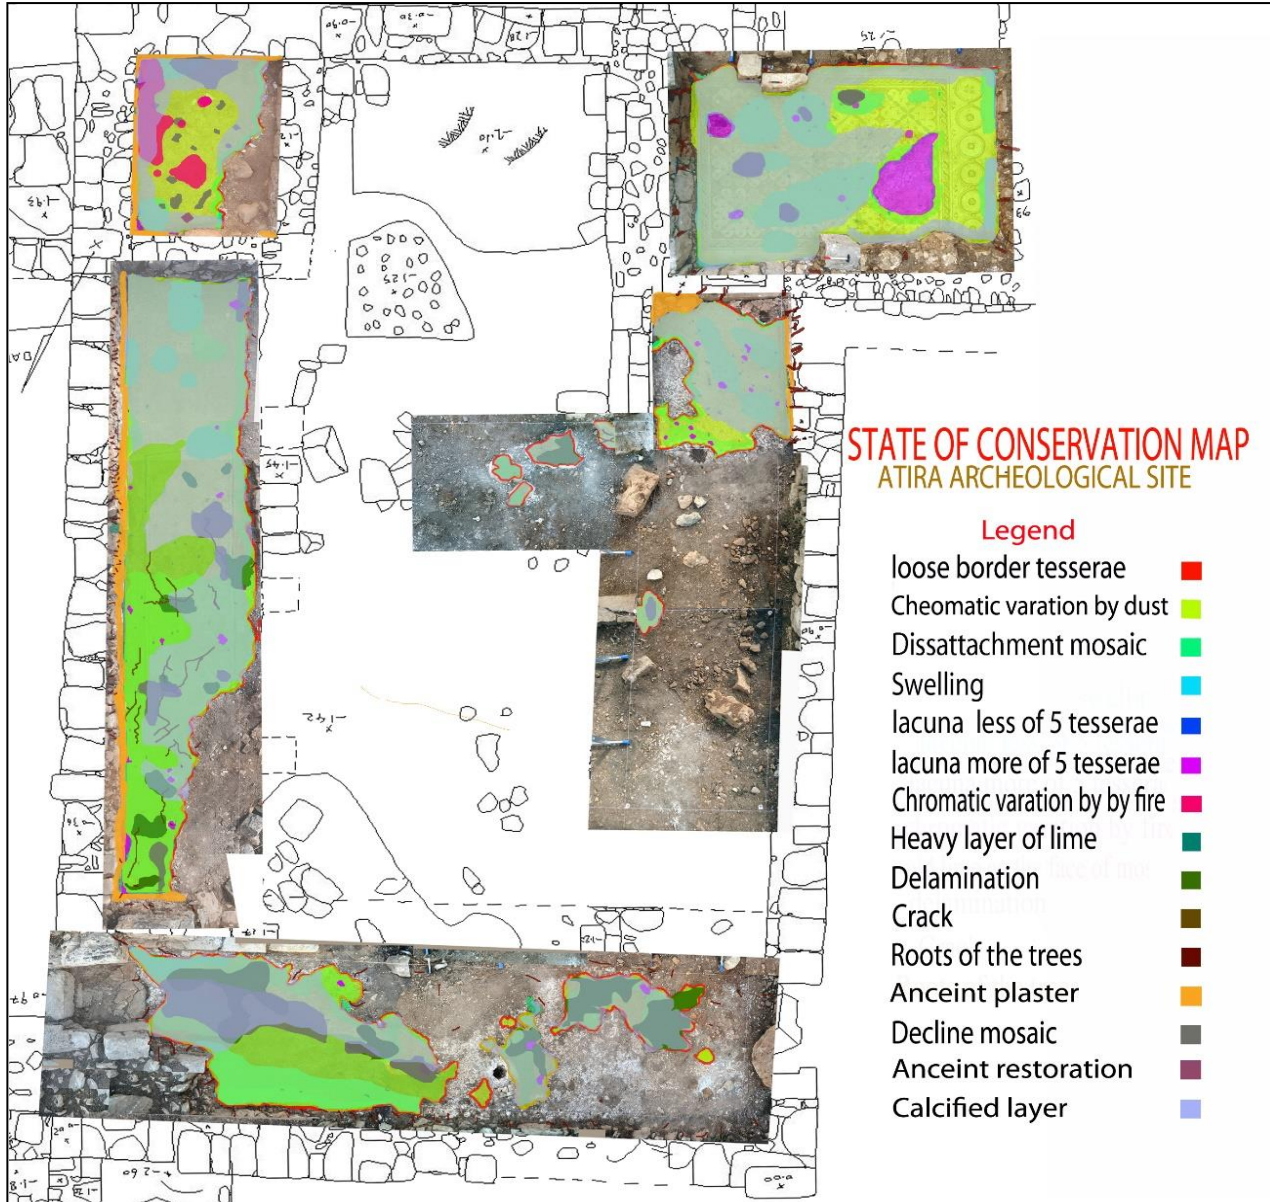
الشكل 4:54، مخطط عملية توثيق مشاكل أرضيات الفسيفساء، الكنيسة الغربية-خربة الطيرة.

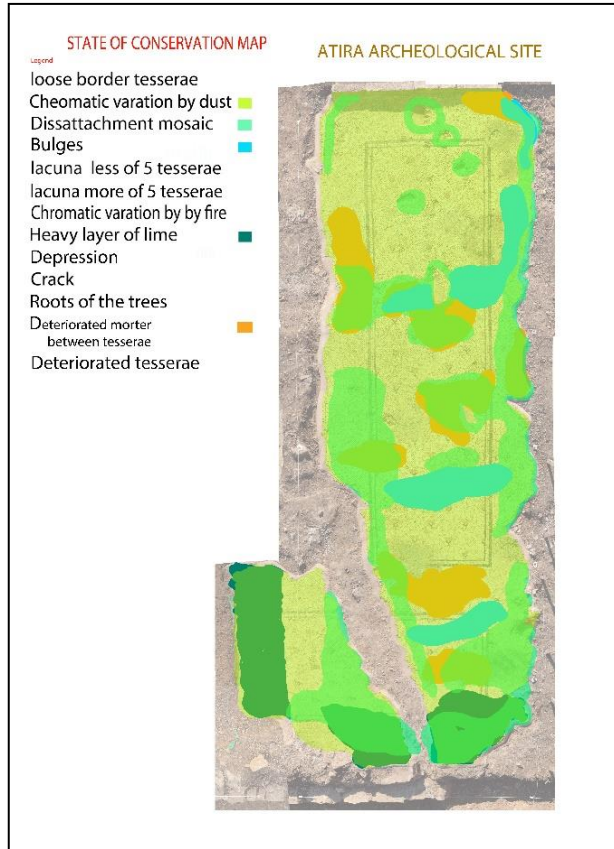
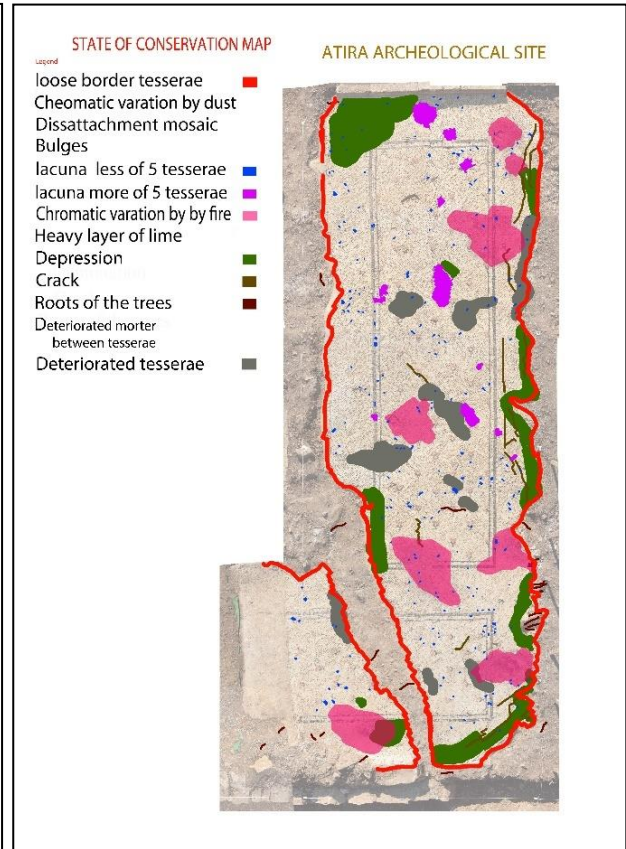
الشكلان 4:59، 4:60، مخططان يبينان عملية توثيق مشاكل أرضيات فسيفساء الأثريوم، الكنيسة الشرقية-خربة الطيرة. (المصدر): الباحث، 2016.

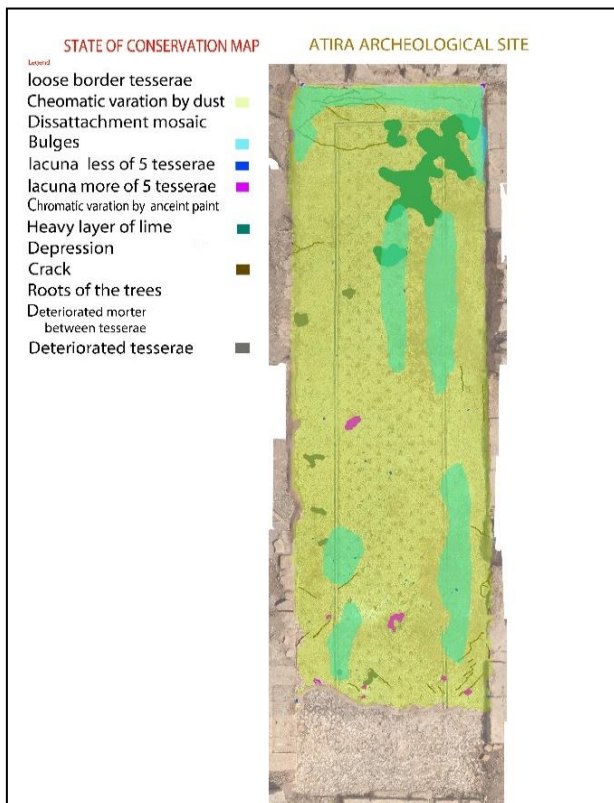
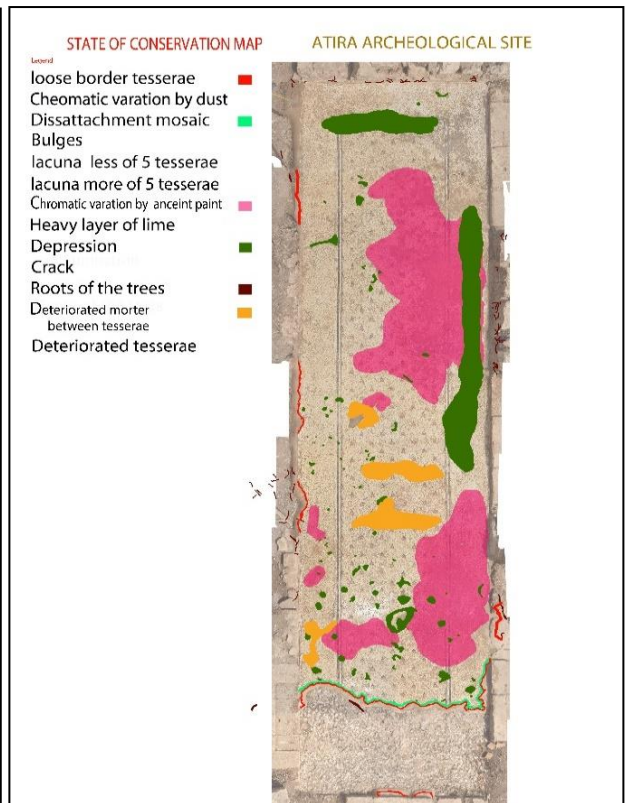
الشكلان 4:61، 4:62، مخططان يبينان عملية توثيق مشاكل أرضيات فسيفساء مجاز الكنيسة الشرقية-خربة الطيرة. (المصدر): الباحث، 2016.

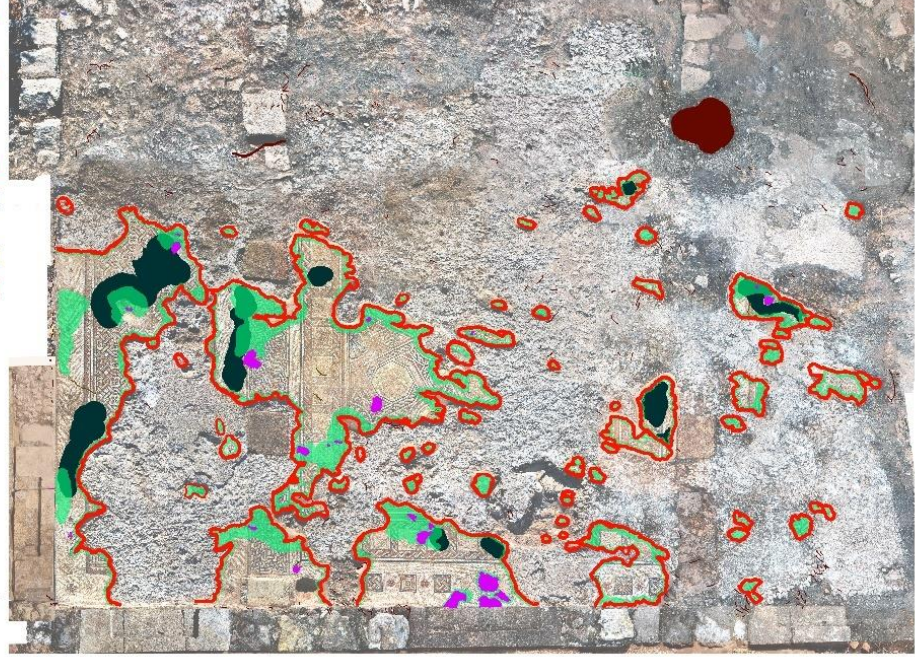
الشكل 66:4 توثيق مشاكل أرضيات الفسيفساء الكنيسة الشرقية- القاعة الرئيسية في خربة الطيرة/ رام الله
(المصدر): الباحث، 2016

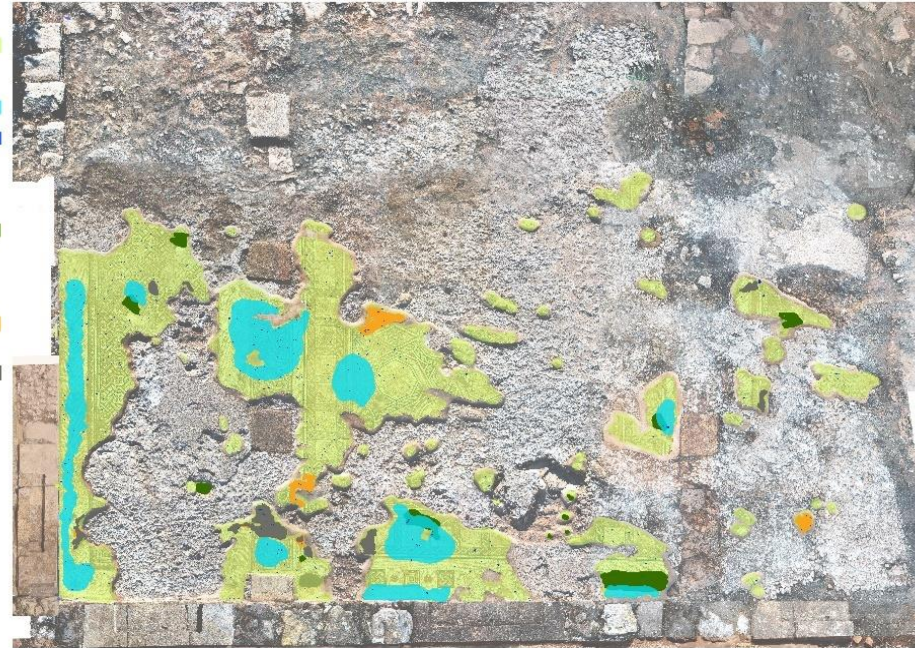
الشكل 67:4 مخطط يبين عملية توثيق مشاكل أرضيات فسيفساء القاعة الرئيسية، الكنيسة الشرقية-خربة الطيرة.
(المصدر): الباحث، 2016.

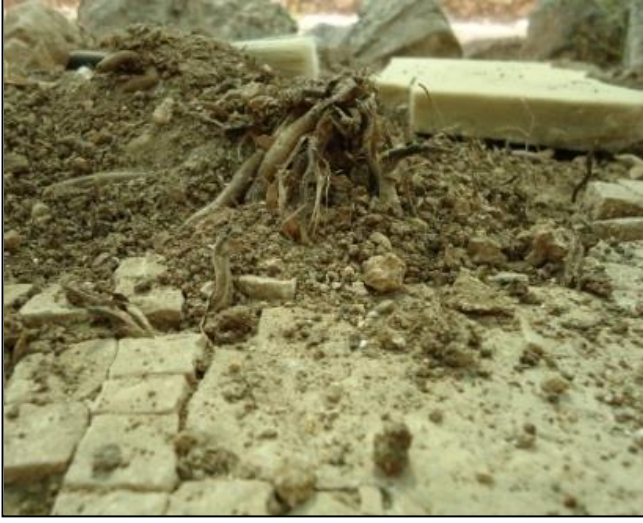
الشكل 4:70، جذور النباتات في الموقع الاثري، خربة الطيرة.
(المصدر): الباحث، 2016.

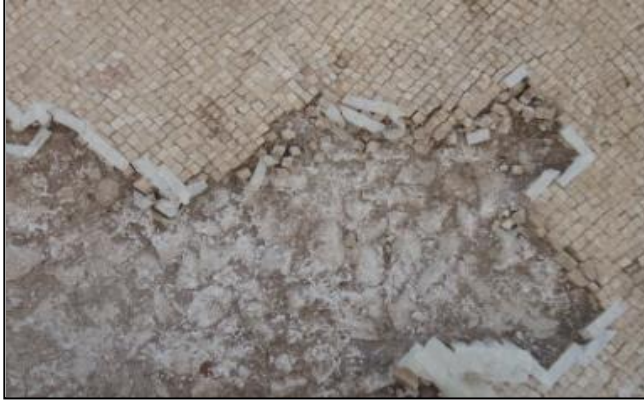
5- فقدان حواف الفسيفساء Loose border tesserae:

الشكل 4:81، فقدان حواف الفسيفساء، خربة الطيرة.
(المصدر): الباحث، 2016.

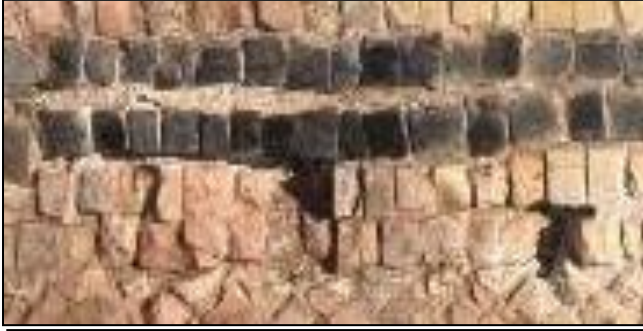
11- تكسر مكعبات الفسيفساء Fractured tesserae:

الشكل 4:92، مشكلة تكسر بمكعبات الفسيفساء، خربة الطيرة.
(المصدر): الباحث، 2016.

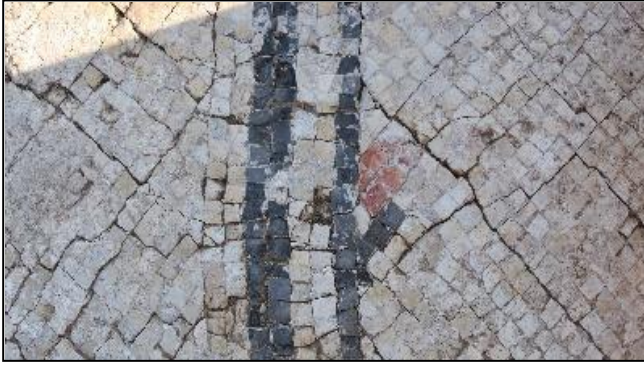
12- التشققات Cracks:

الشكل 4:94، وجود شقوق متعرجة، خربة الطيرة.
(المصدر): الباحث، 2016.

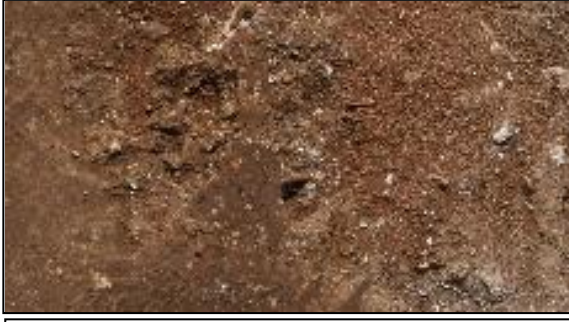
14- تأثير الحشرات Insect Damage:

الشكل 4:98، تأثير الحشرات على الفسيفساء، خربة الطيرة.
(المصدر): الباحث، 2016.
