جامعة القدس  
عمادة الدراسات العليا

ترميم الدوامر الفولاذية في المباني التقليدية

رسالة ماجستير

# **Restoration of Steel Beams in the Traditional Building**

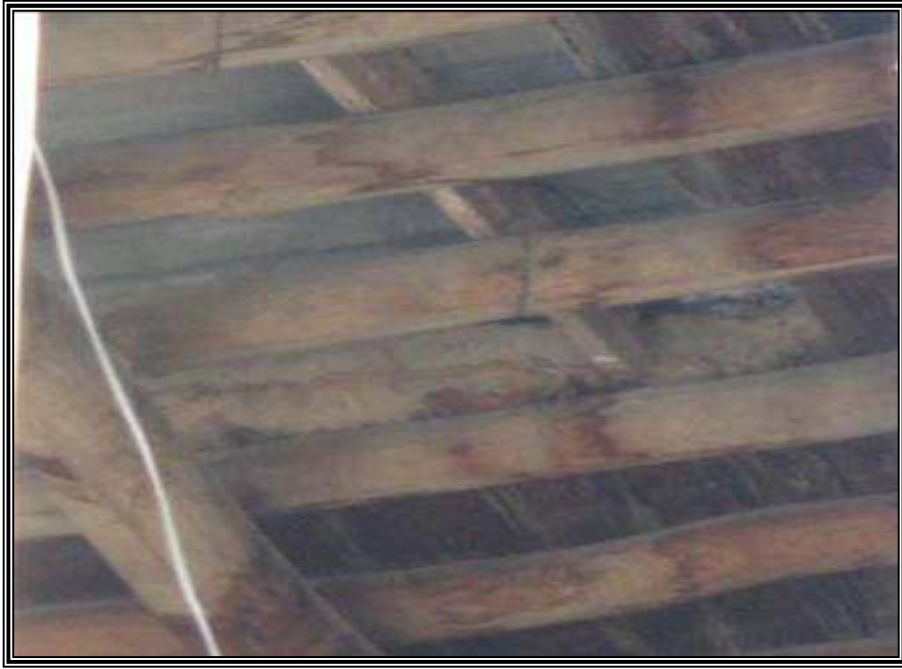
الصورة رقم "21" : تظهر التسقيف بالحَمَّال الداعم للجسور الثانوية (2008)

كما كان التسقيف بالخشب يتم بوضع جسر خشبي قوي وطويل "الحَمَّال" وسط الجدار الأطول إلى الجدار المقابل بحيث يقسم الغرفة إلى جزأين متساويين، ويكون كجسر رئيس داعم للجسور الثانوية المتعاكسة والمرتكزة على الجدران،<sup>(24)</sup> (كما يظهر في الصورة "2.2"). وقد أعطت هذه الطريقة للتسقيف مجالا أكبرا لزيادة مساحة البيت، كما كانت هذه الطريقة في التسقيف هي الطريقة الأكثر شيوعا في فلسطين كنمط من البيوت العربية التقليدية.<sup>(25)</sup>

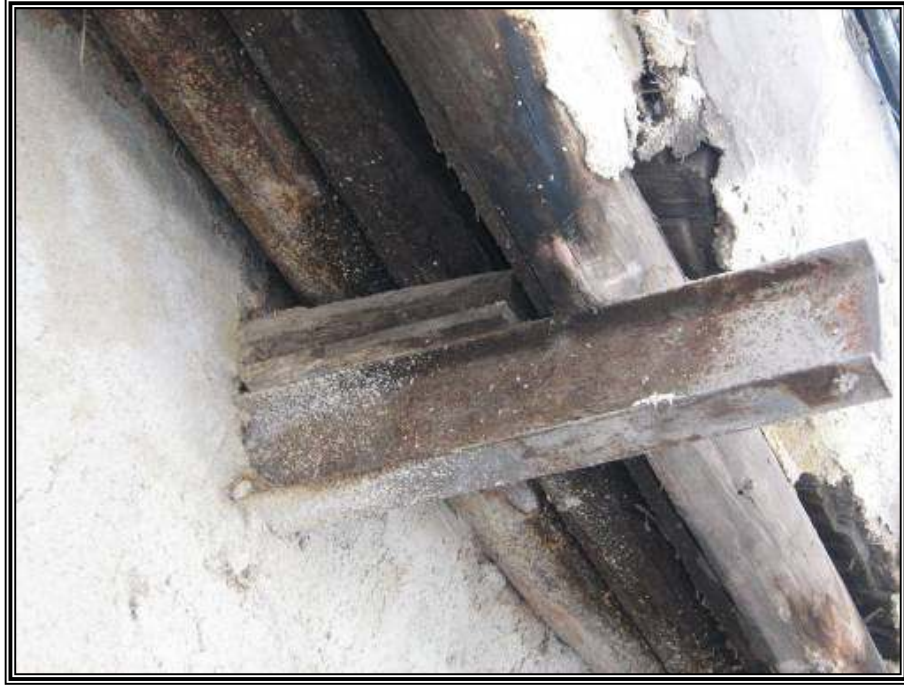
الصورة رقم "3.2": تظهر الجسر الفولاذي المستند على الجدار والحامل للجسور الخشبية (2008)

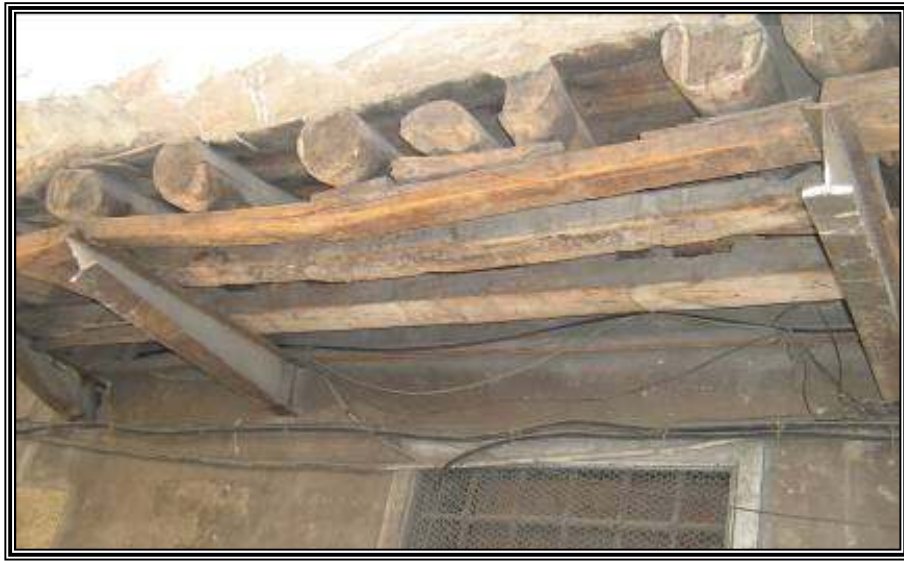
الصورة رقم "10.2": تظهر طريقة التسقيف بالدوامر الفولاذية التي تحمل الجسور الخشبية

أي أن استخدامها في فلسطين انتشر في الأعوام ما بين 1901-1930، مع اختفاء استخدامها بعد عام 1914 بسبب الحرب العالمية الأولى، إلى أن عادت مرة أخرى بعد الحرب بسبب عودة إمكانية الاستيراد مرة أخرى بعد أن كانت محدودة بالحرب، كما أن عمليات البناء كانت متوقفة أيضا، وقد تنوع استخدامها مع المواد الحديثة كالقرميد والمونة الجيرية ومن ثم الاسمنت، كما تنوع مكان استخدامها في تسقيف الأسطح والبرندات والأدراج.<sup>(40)</sup>

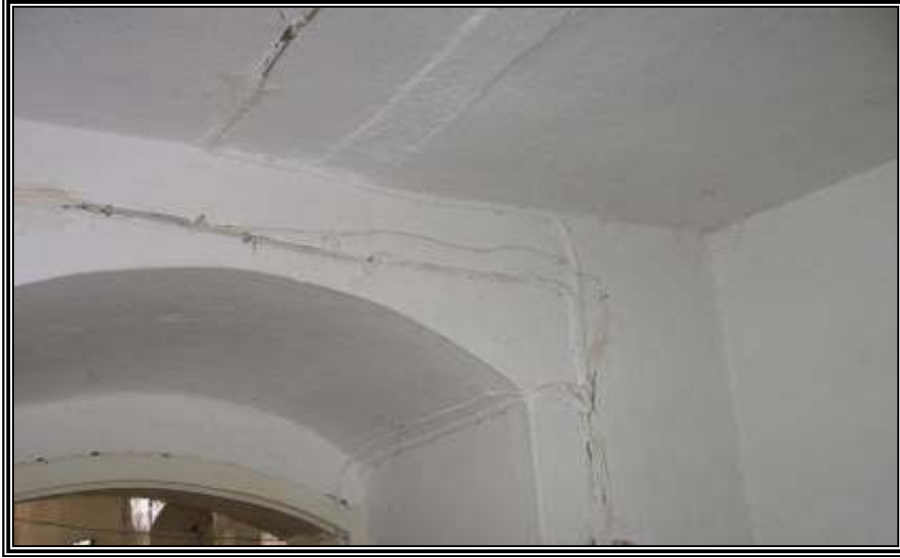
الصورة رقم "11.2": تظهر استخدام الدوامر على العقد المتقاطع في تغطية الحوش (2007)

أي أن الدوامر الفولاذية استخدمت جنباً إلى جنب مع العقود المتقاطعة في المدن الفلسطينية؛<sup>(44)</sup> كطريقة تكميلية في التسقيف لمباني العقد المتقاطع؛ حيث استخدمت لزيادة المساحة المغطاة مثل تغطية الحوش مثلاً أو تغطية غرفة أخرى، أو إضافتها على البناء الأصلي، وكانت الدوامر الفولاذية ترتكز على جدران الغرف العقدية نفسها وبنفس السماكة الأصلية للغرفة، (كما يظهر في الصورة "11.2").

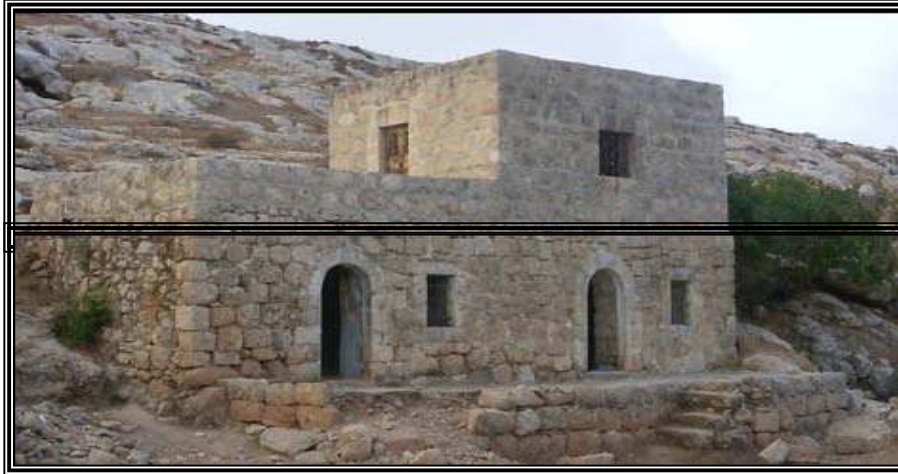
الصورة رقم "12.2": تظهر استخدام الدوامر في إنشاء الطابق الثاني (المصدر: اقطيط ، 2000 ، ص 40)

كما استخدمت لإنشاء طابق ثانٍ فوق طابق العقد المتقاطع؛ وذلك باستخدام جدران أقل سماكة (من 40-80 سم) تقريبا، وتسقف بالفولاذ باستخدام الاسمنت، (كما في الصورة رقم "12.2").<sup>(45)</sup>

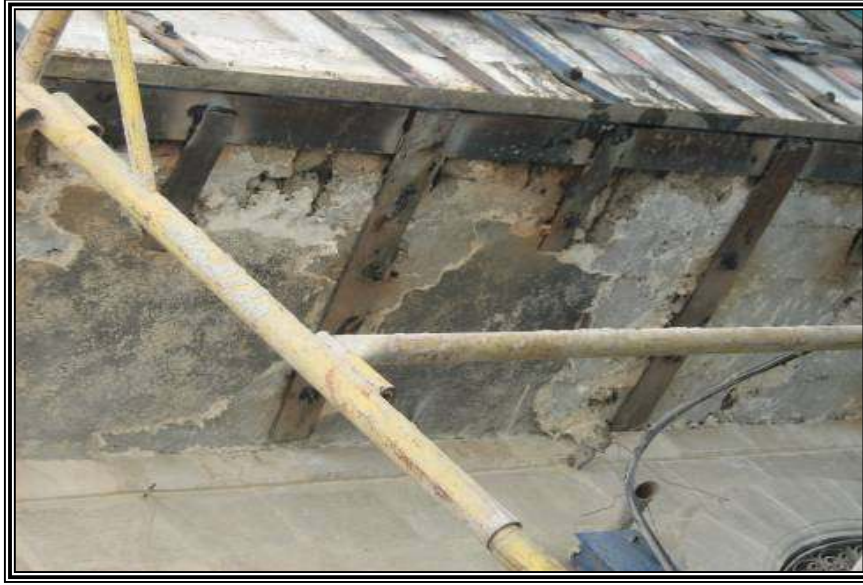
الصورة رقم "14.2": تظهر البناء بالدوامر والبلاطة الجيرية (2008)

وقد ظهرت هذه التقنية كصورة متطورة عن الدوامر مع البلاطة الإسمنتية المقوسة، ومن الناحية الإنشائية، أصبح البناء بالدوامر مع الاسمنت من تكنولوجيا البناء الحديث، مع البناء التقليدي من عقود وأقواس، بحيث أصبح المجال مفتوحا لإنشاء الطوابق المتعددة، بدون الحاجة لمواد بناء كثيرة وثقيلة؛ حيث كانت غالبا تستخدم في الطوابق العليا، مع عقد متقاطع للطابق السفلي.<sup>(53)</sup>

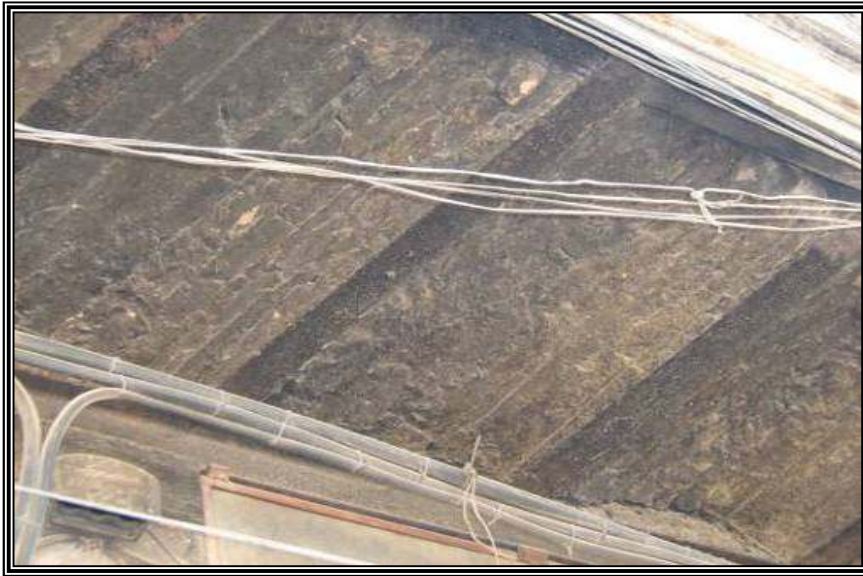
الصورة رقم "15.2": تظهر البناء بالدوامر والبلاطة الإسمنتية (2008)

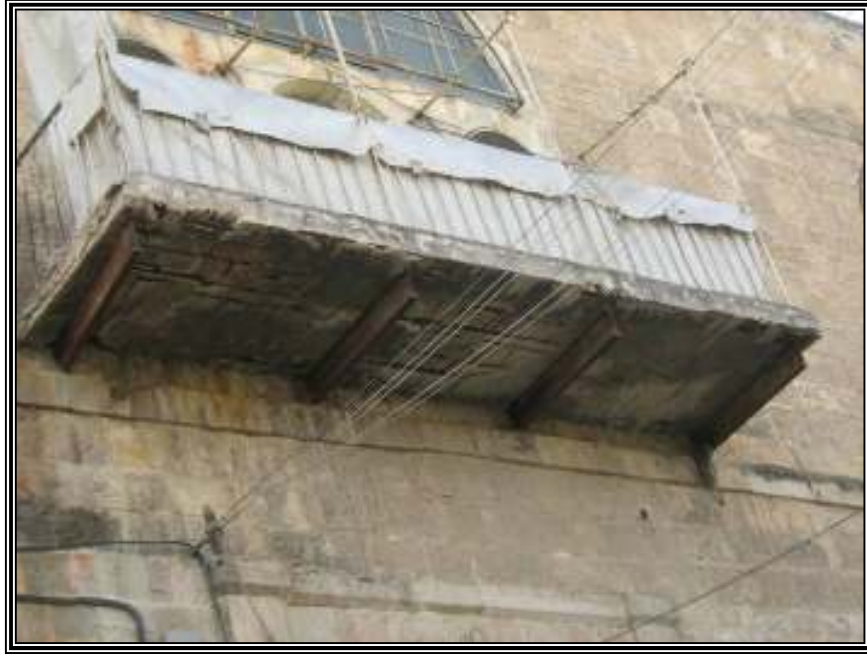
الصورة رقم "16.2": تظهر البناء بالدوامر أسفل البلاطة الإسمنتية (2008)

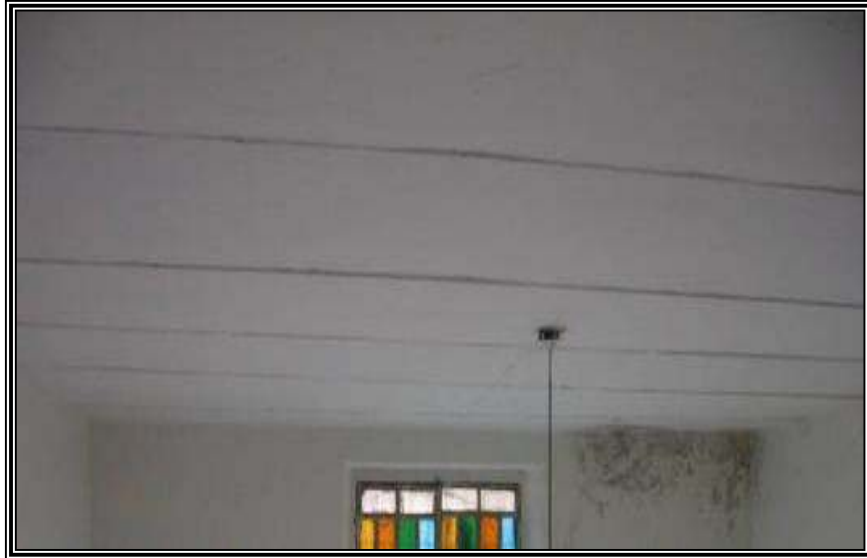
الصورة رقم "17.2": تظهر تغطية الدوامر بالقصارة من الداخل (2007)

وقد يغطي هذا السطح من الداخل والخارج بالقصارة كطبقة عازلة وتجميلية بالمونة الجيرية تحمي الدوامر وطبقة السطح الجيرية أو الإسمنتية من عوامل الزمن، (كما يظهر في الصورة "17.2").

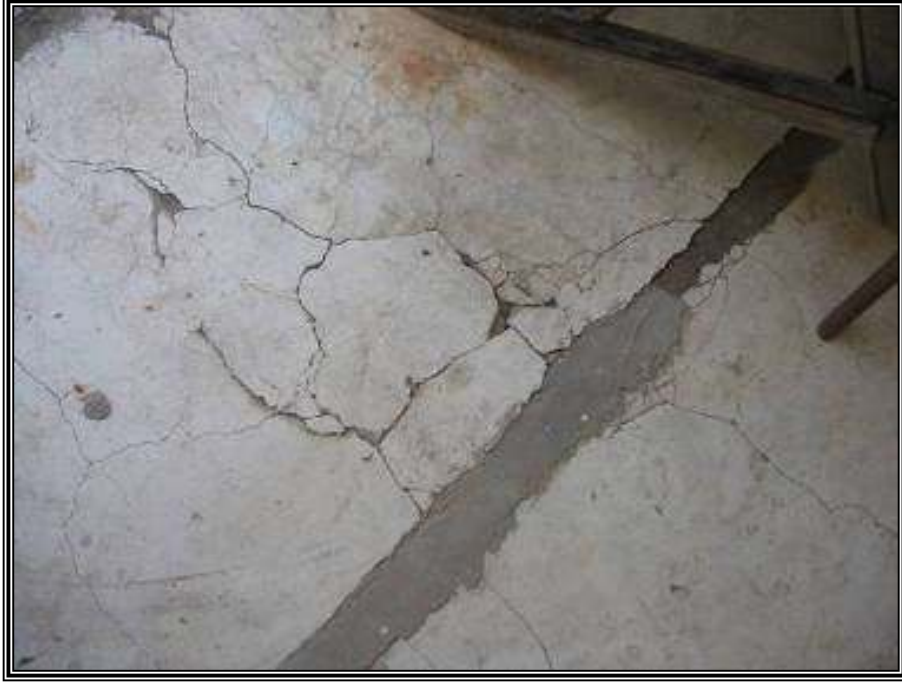
الصورة رقم "1.3": تظهر التشقق في المدة الإسمنتية فوق الدوامر وبداية ظهور الصدأ  
(2007)

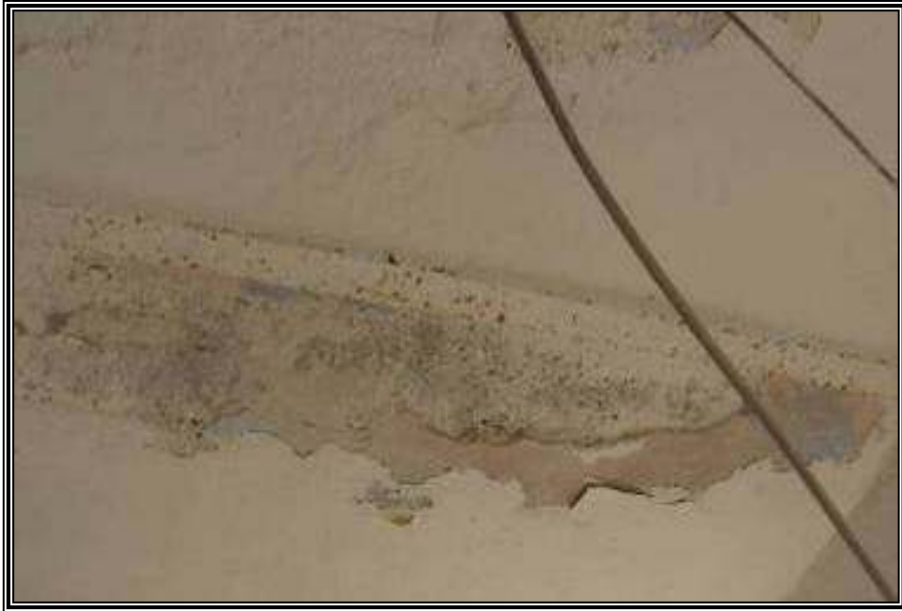
الصورة رقم "2.3": تظهر بداية تعرض الدوامر للتلف بسبب سقوط الطراشة(2007)

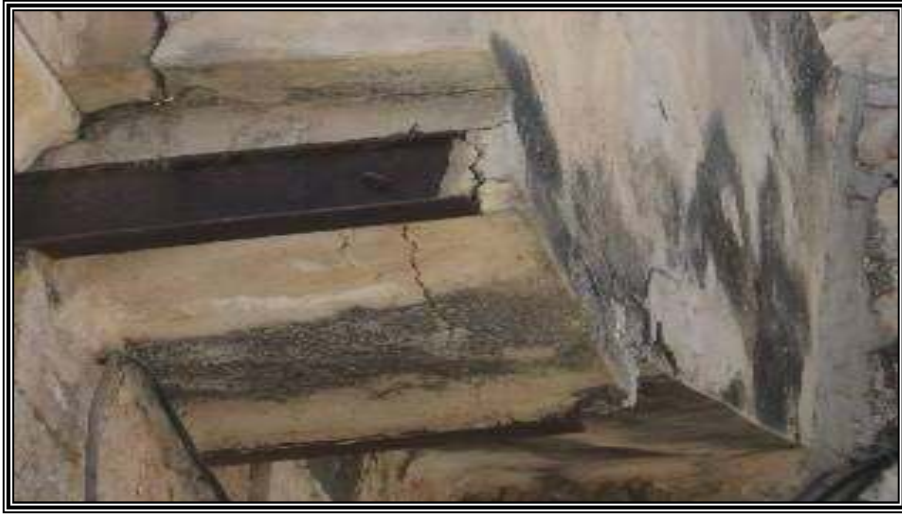
الصورة رقم "3.3": تظهر التشققات التي أحدثها الصدأ في الجزء الإسمنتي للمبنى (2007)

أي ازدياد عمق طبقة الصدأ ووصوله إلى الدوامر بشكل كبير مما يؤدي إلى نقصان سماكة المقطع المقاوم للأحمال، (كما يظهر في الصورة "3.3")، وهذا قد يحصل بسبب عدم معالجة التلف السطحي في مراحل الأولى أو بانكشاف الدوامر بصورة كاملة وتعرضها الكبير والمتواصل لعوامل الصدأ والتلف، وبالتالي التسبب في تقليل قوة التحمل للدوامر والذي يؤثر سلباً على المبنى، وهذا التلف يحتاج عادة إلى استخدام طرق إنشائية لتقوية المقطع وزيادة مدى مقاومته للأحمال.

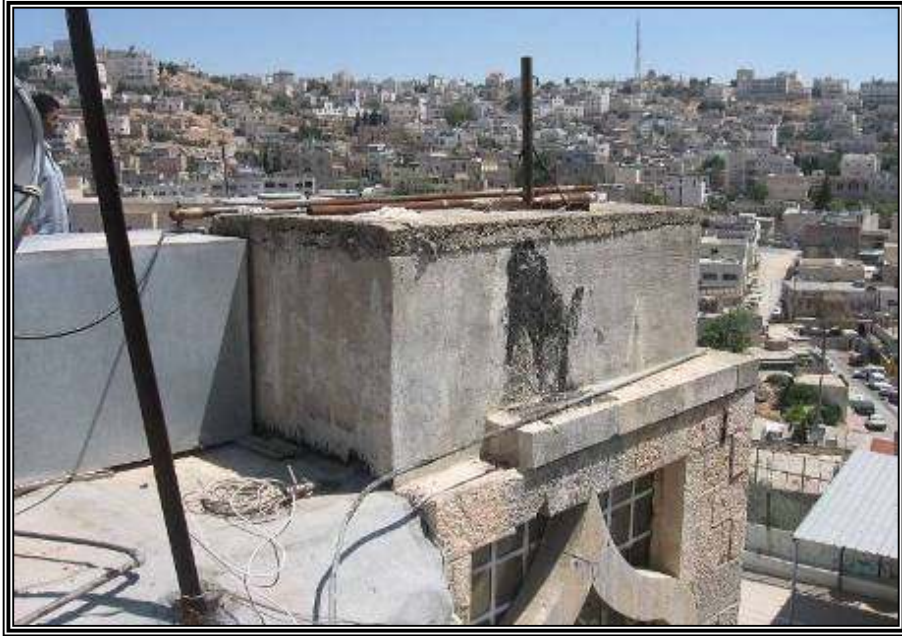
الصورة رقم "4.3": تظهر وجود الخزانات في السطح كحمل زائد عليه (2007)

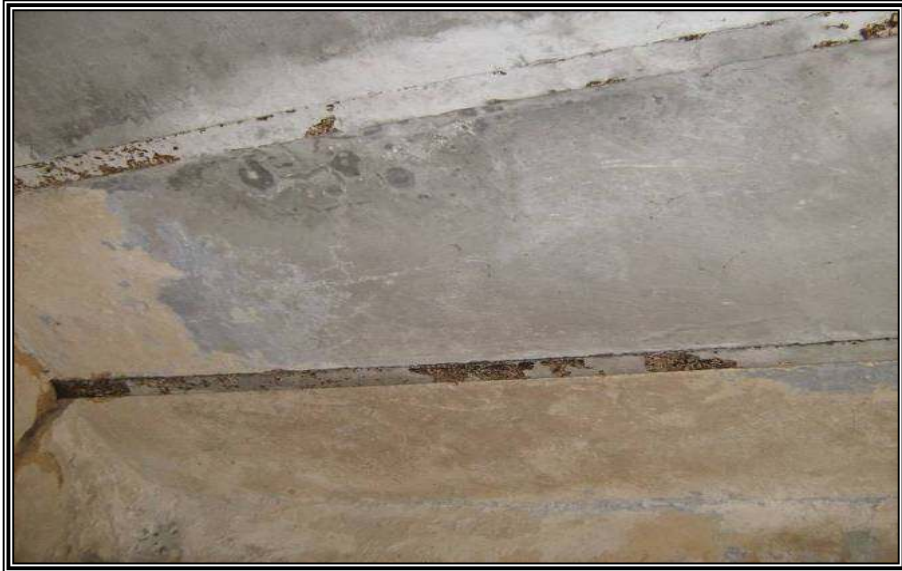
الصورة رقم "5.3": تظهر الصدأ في الدوامر قبل الترميم  
(المصدر: لجنة اعمار الخليل، 2008)

وقد أدى تخفيض الحمل عن الدوامر إلى عودتها لوضعها الطبيعي قبل الانحناء، ومن ثم تم تنظيف الدوامر من الصدأ ودهانها وإعادة القصارة، بعد وضع مونة من الاسمنت والرمل حول الدوامر لعزلها من العوامل الجوية لتجنب الصدأ مرة أخرى، (كما يظهر في الصورة "5.3" والصورة "6.3").

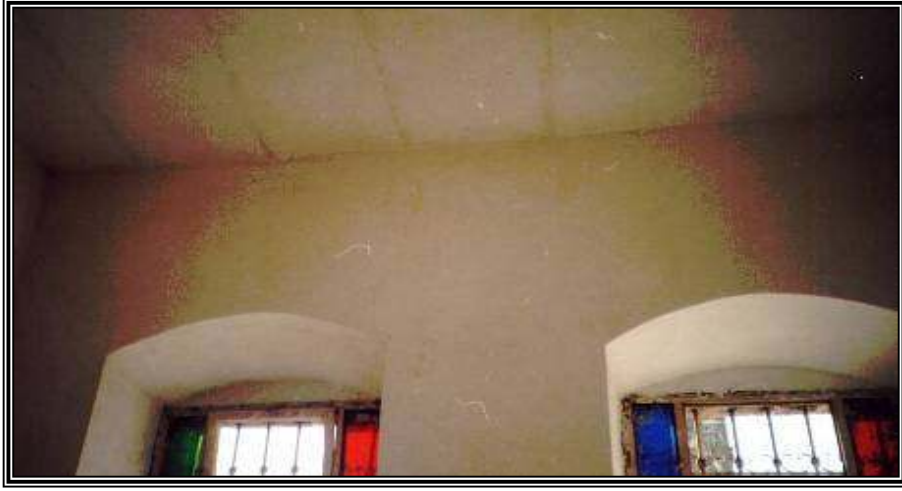
الصورة رقم "6.3": تظهر الدوامر بعد الترميم بإزالة الحمل الإضافي عن سطح المبنى ومعالجة الصدأ (المصدر: لجنة اعمار الخليل، 2008)

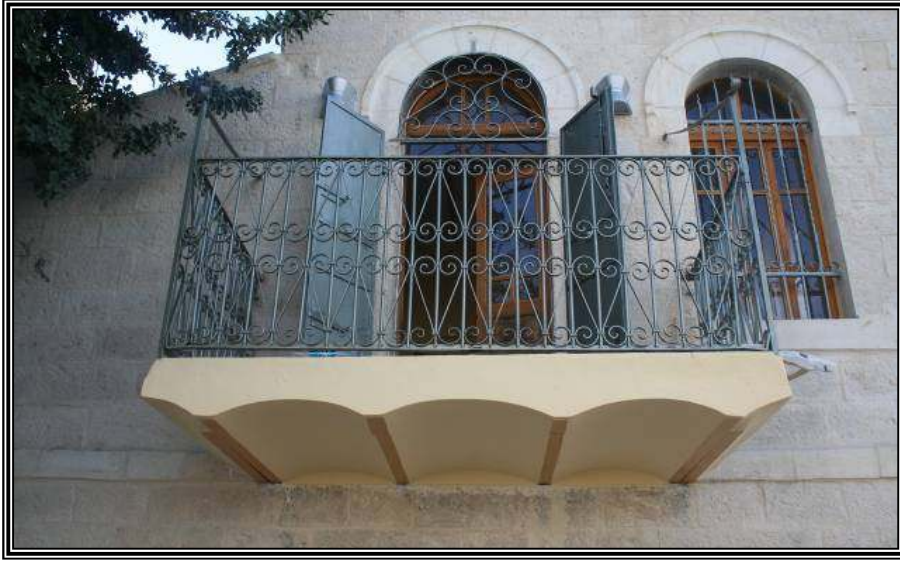
الصورة رقم "10.3": تظهر الدوامر بعد الترميم وتغيير المونة الإسمنتية فيما بينها (المصدر: مركز حفظ التراث، 2008)

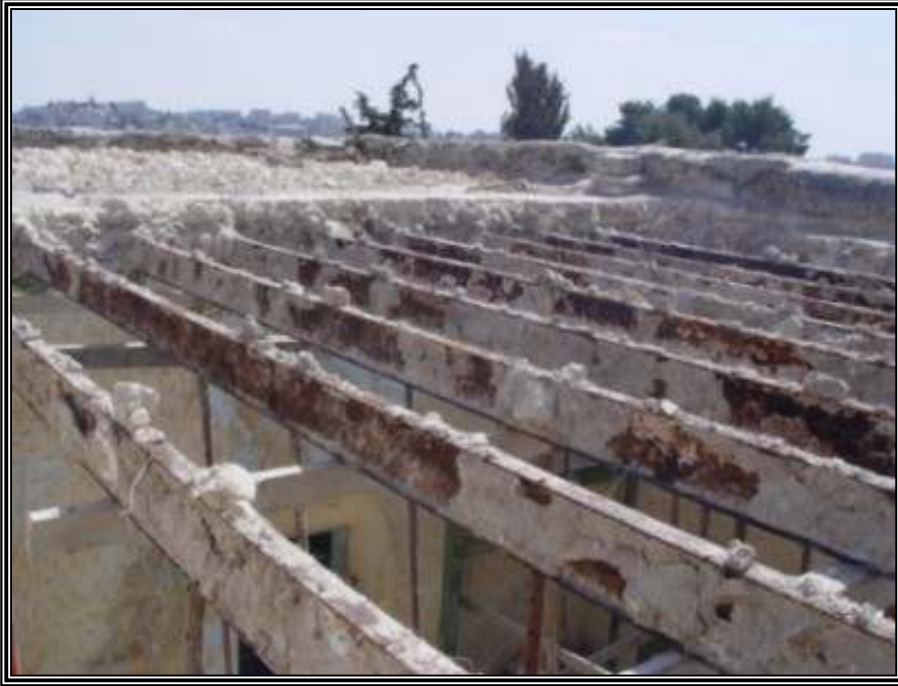
الصورة رقم "11.3": تظهر الدوامر التالفة التي تمت إزالتها  
(المصدر: مركز حفظ التراث، 2008)

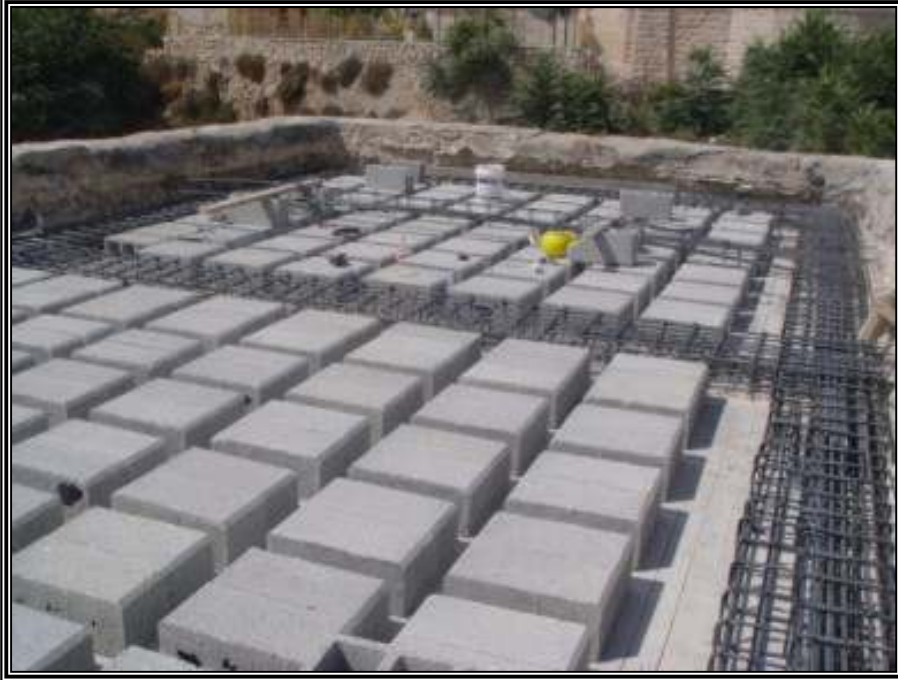
الصورة رقم "12.3": تظهر إنشاء السقف الجديد بالطرق الحديثة  
(المصدر: مركز حفظ التراث، 2008)

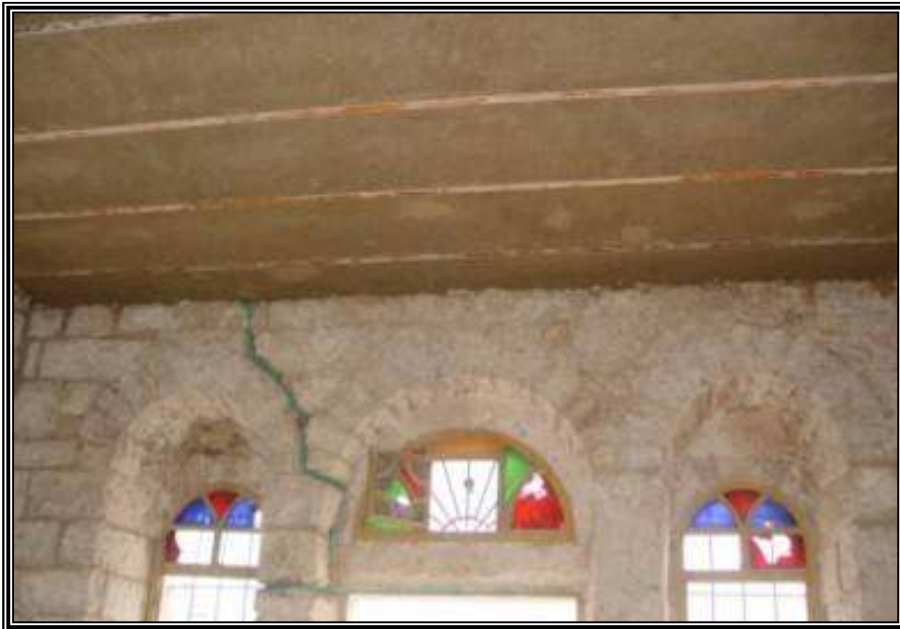
الصورة رقم "13.3": تظهر السقف التالف قبل الترميم (المصدر: مركز حفظ التراث، 2008)

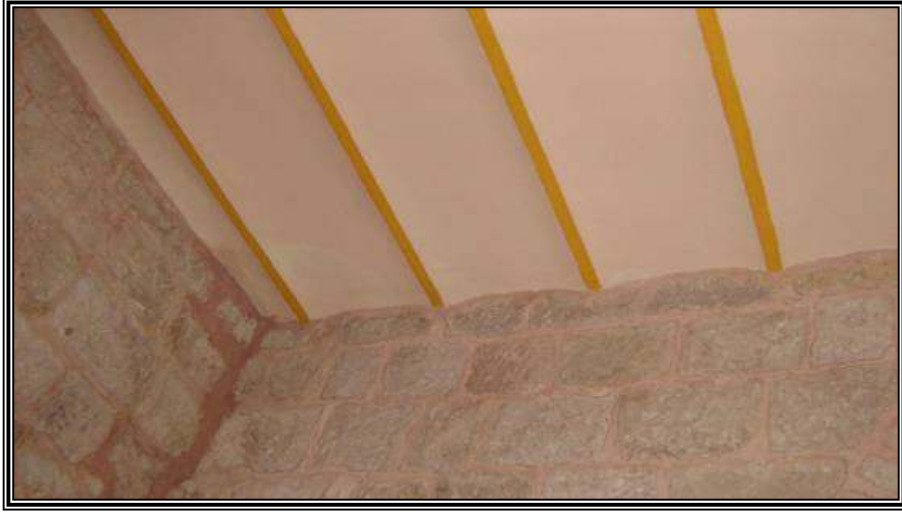
الصورة رقم "14.3": تظهر السقف المستعار الذي تم وضعه أسفل السقف الإسمنتي الجديد على شكل الدوامر الأصلية للمبنى (المصدر: مركز حفظ التراث، 2008)

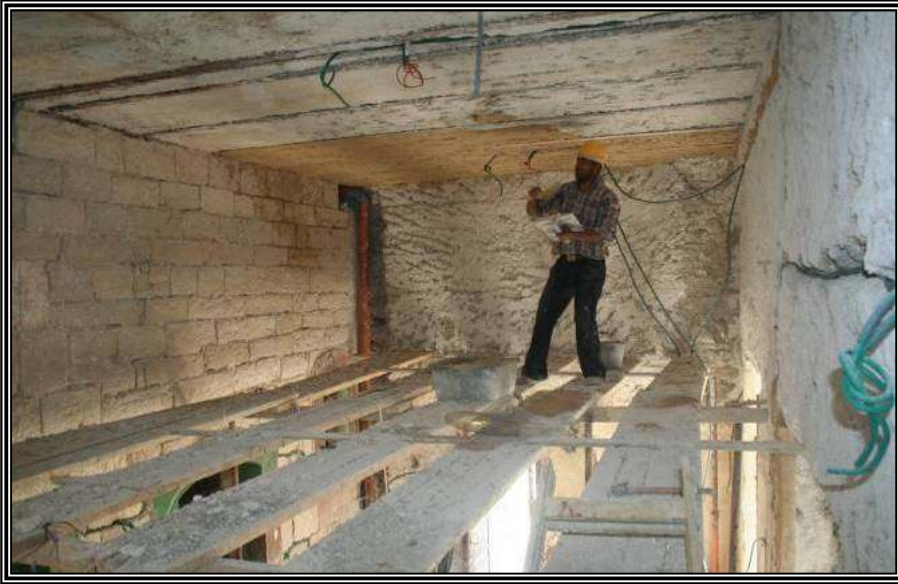
الصورة رقم "15.3": تظهر كيفية ترميم (Flange) الدوامر بعد إزالة القسارة  
(المصدر: مركز حفظ التراث، 2008)

في هذه الحالة يتم إزالة طبقات القسارة الجيرية عن الدوامر ودهانها، ومن ثم استبدال القسارة الجيرية بأخرى جديدة لكن بدون تغطية الدوامر كما كانت في الأصل، وهذه الطريقة تستخدم فقط عندما تكون الدوامر والمونة الجيرية بحالة جيدة، (كما في الصورة رقم "15.3" ورقم "16.3")، من تنفيذ مركز حفظ التراث.<sup>(31)</sup>

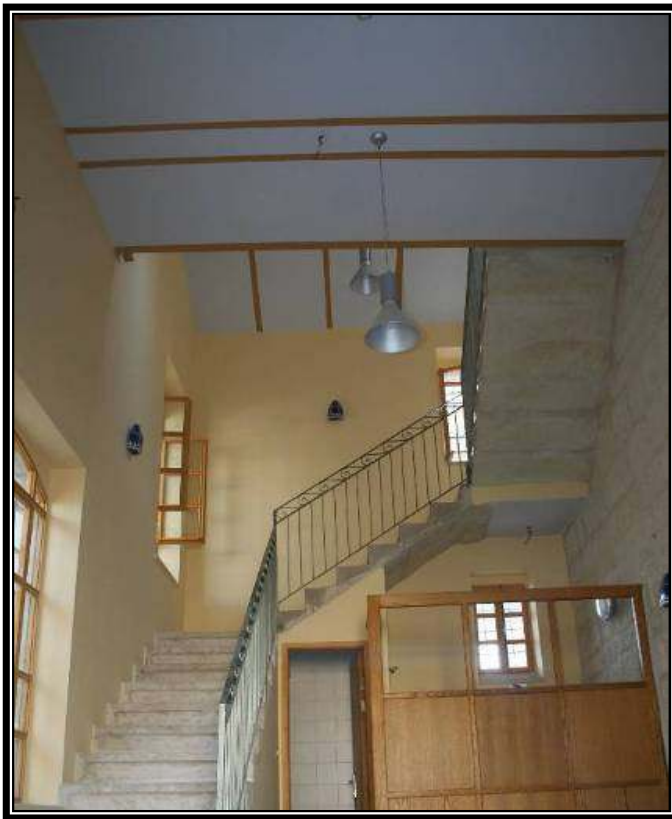
الصورة رقم "16.3": تظهر الدوامر بعد ترميم الـ (Flange) ودهانها  
(المصدر: مركز حفظ التراث، 2008)

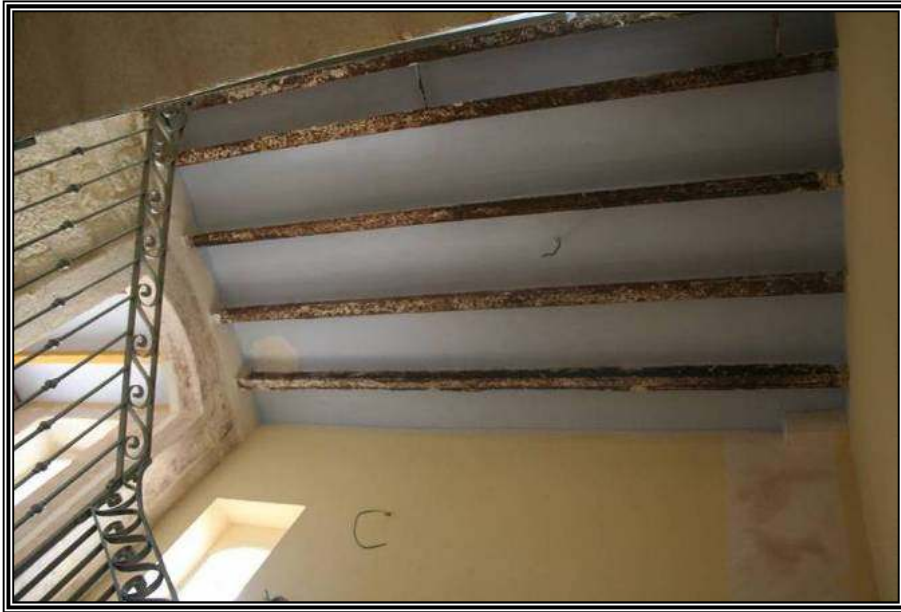
الصورة رقم "17.3": تظهر الدوامر التالفة قبل الترميم  
(المصدر: مركز حفظ التراث، 2008)

تتم هذه الطريقة بترميم الدوامر بعد إزالة المونة الإسمنتية فيما بينها وبدون استبدالها بمونة جديدة، ولكنها تستبدل بإنشاء سقف من الاسمنت بالطريقة الحديثة فوق هذه الدوامر، بحيث يحمل السقف الجديد على جدران المبنى بدلاً من الدوامر، أي إلغاء دور الدوامر الإنشائي وتركها مكشوفة تحت السقف الجديد، وقد نفذت هذه الطريقة في مركز حفظ التراث،<sup>(32)</sup> (كما يظهر في الصورة رقم "17.3" ورقم "18.3").

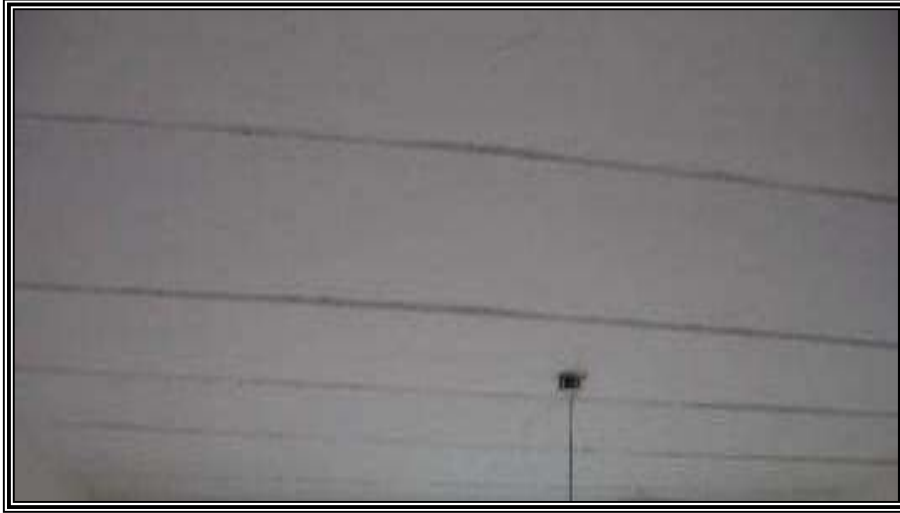
السطح، لذا فهذه الدوامر لا تتعرض للتلف لأنها غير معرضة لعوامل الصدأ، (كما يظهر في الصورة "3.4").

الصورة رقم "3.4": تظهر سطح الحوش المغطى بالدوامر، العينة الأولى "أ" (2007)

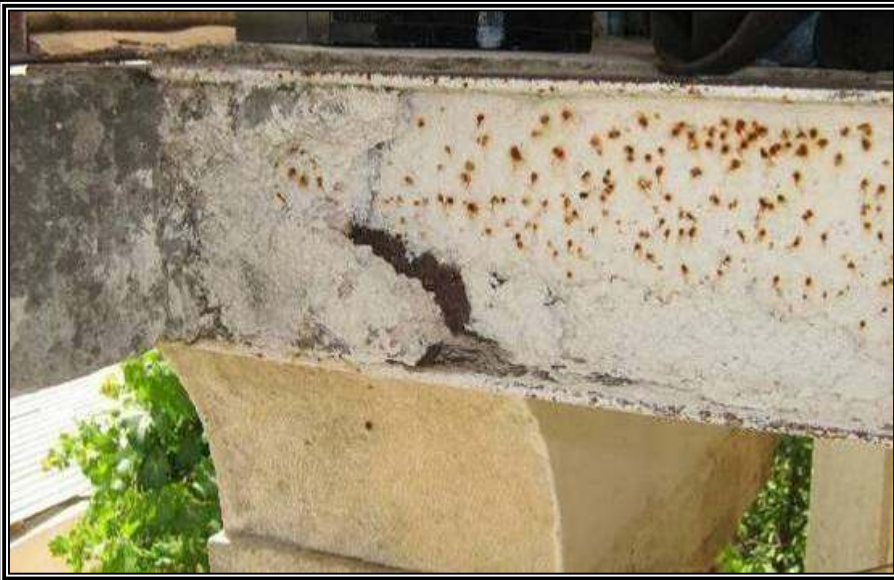
"4.4").

أما دوامر العينة "ب"؛ فهي التي تغطي البرنذة، هذه الدوامر مكشوفة ومعرضة للعوامل الجوية، وتبتعد عن بعضها بمسافة 75 سم ، وتستند على الجدران الداخلية للمبنى من جهة وعلى تيجان أعمدة البرنذة من الجهة الأخرى، وترتبط مع بعضها بمونة جيرية على شكل مستقيم، (كما يظهر في الصورة

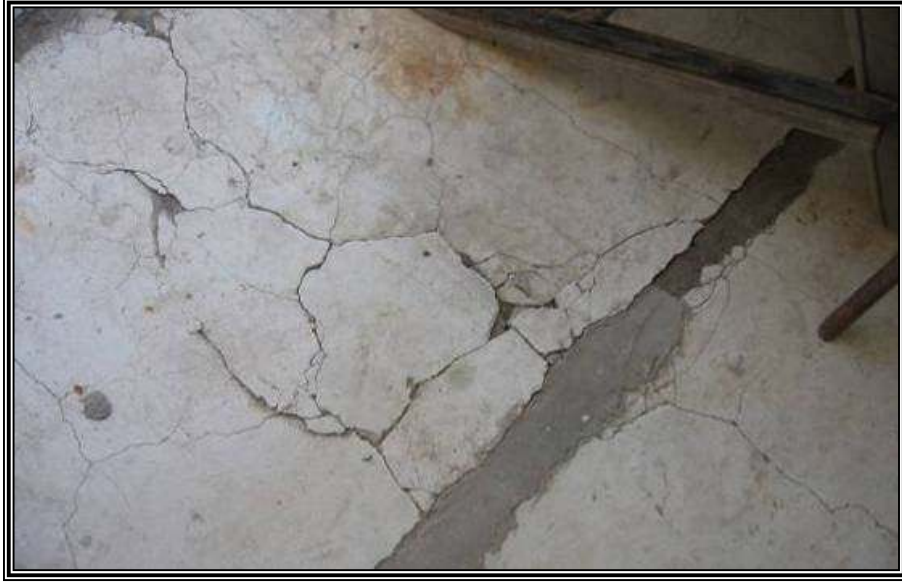
وقد تعرضت هذه الدوامر للتلف بسبب تعرضها للماء والهواء بعد تشقق المدة الإسمنتية فوقها نتيجة الرطوبة، (كما يظهر في الصورة رقم "5.4")، بالإضافة إلى أن تواجدها داخل المونة الجيرية زاد من هذا التلف، لذا فقد أصبحت بحاجة للترميم والتدعيم.

الصورة رقم "5.4": تظهر دوامر البرنדה من الأعلى (2007)

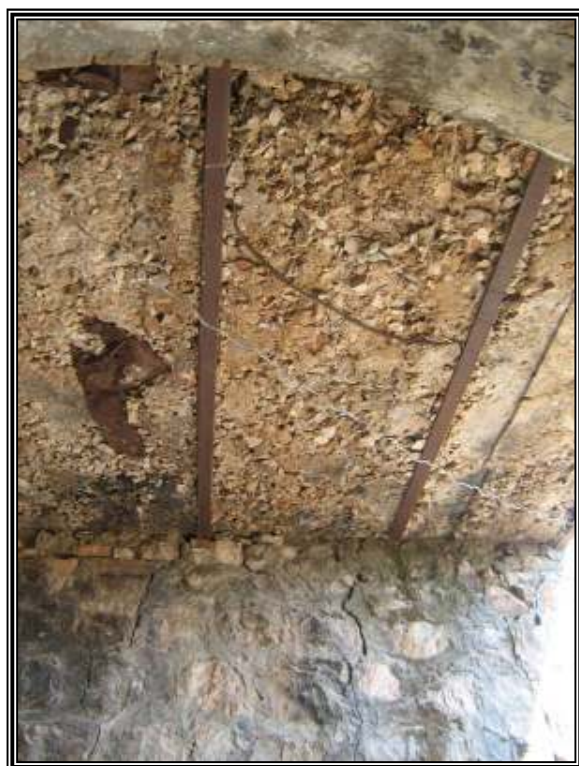
تتكون هذه البرنده من ثلاثة قضبان من الدوامر بشكل طولي ومتوازٍ، وتبتعد عن بعضها بمسافة 75سم، وترتبط مع بعضها بمونة إسمنتية، وترتكز على الجدار من جانب وعلى الجدار المقابل من الجانب الآخر، ومن ثم تمتد على شكل "طيّار"، هذه الدوامر مكشوفة ولا تحتوي على طبقة من القصارة، وبسبب هذا الانكشاف زاد تعرضها للتلف، (كما يظهر في الصورة رقم "8.4").

الصورة رقم "8.4": تظهر التلف في دوامر العينة الثانية (2009)

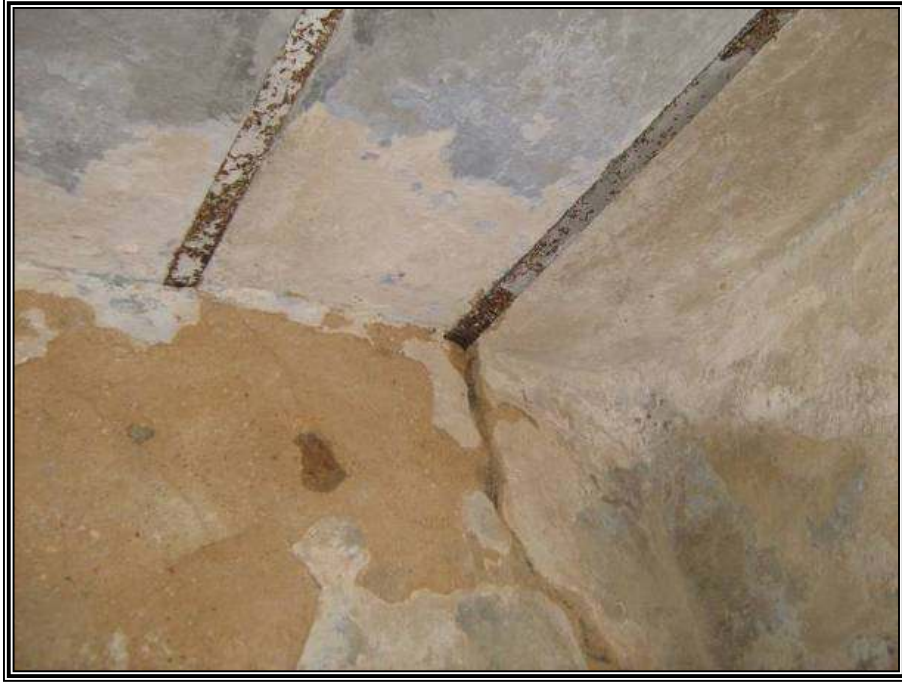
الصورة رقم "11.4": تظهر دواير العينة الثالثة التالفة (2009)

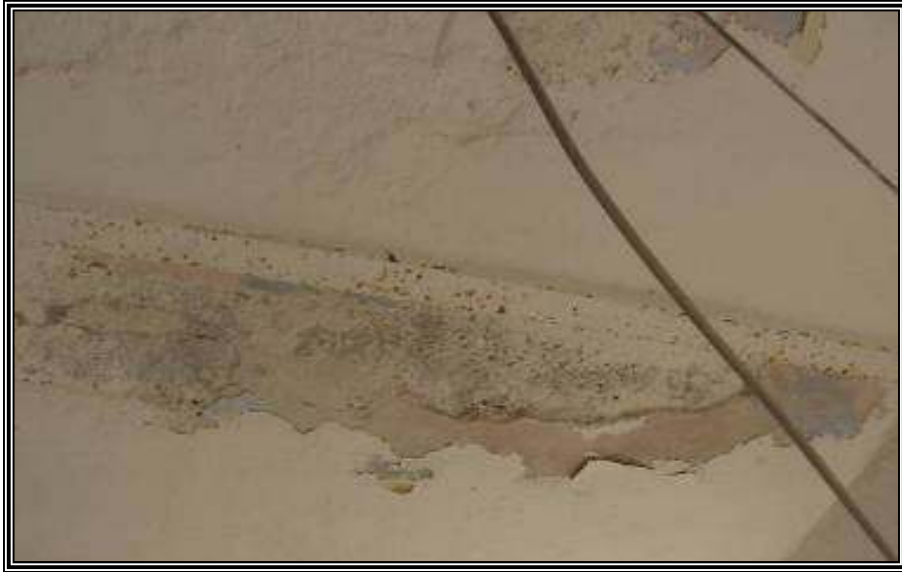
الصورة رقم "12.4": تظهر دوامر البرنדה- العينة الأولى "أ" التي تتعرض لبداية التلف - الصدأ (2007)

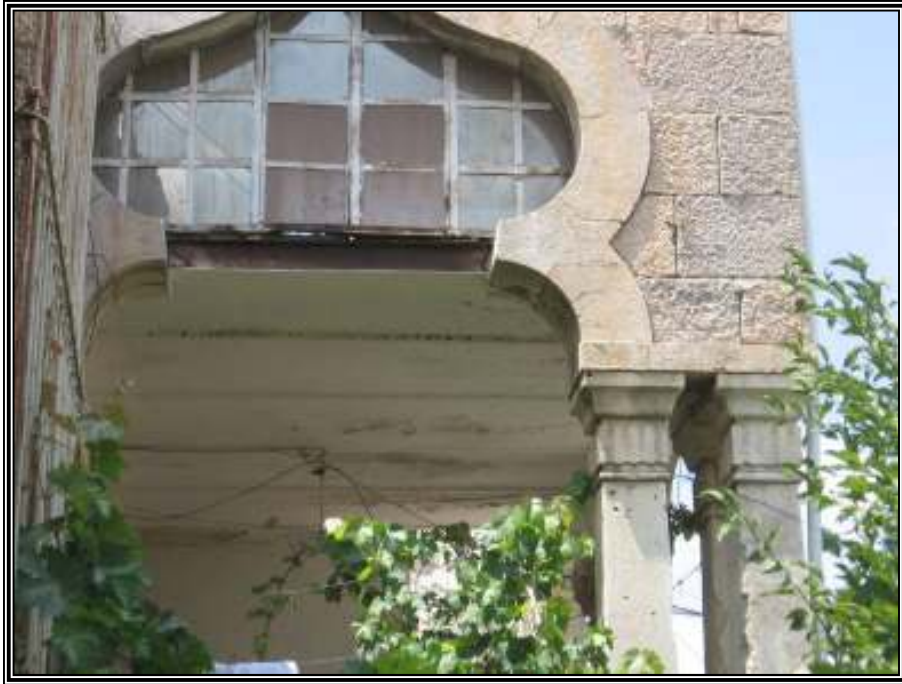
الصورة رقم "13.4": تظهر التلف الإنشائي للدوامر في العينة الأولى "ب" (2007)

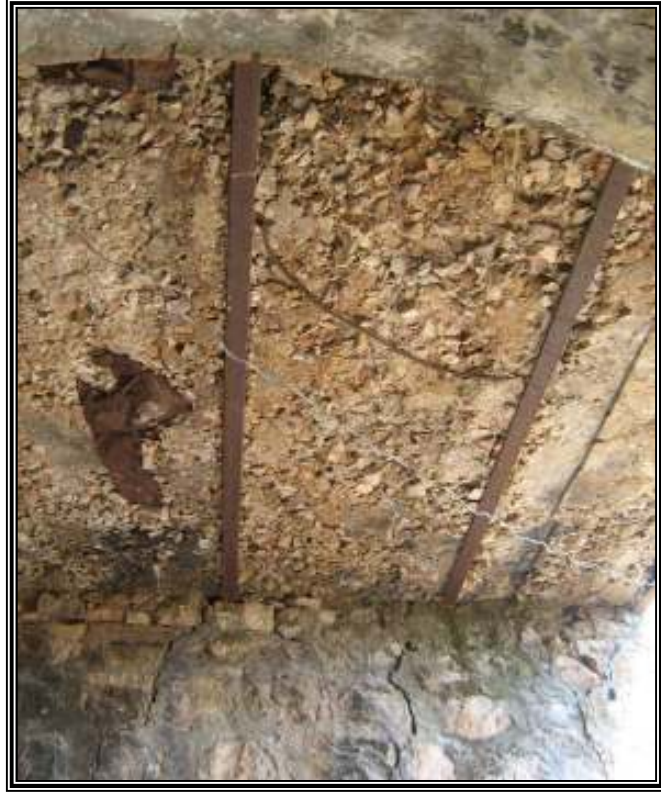
الصورة رقم "14.4": تظهر التلف الإنشائي للدوامر في العينة الثانية (2009)

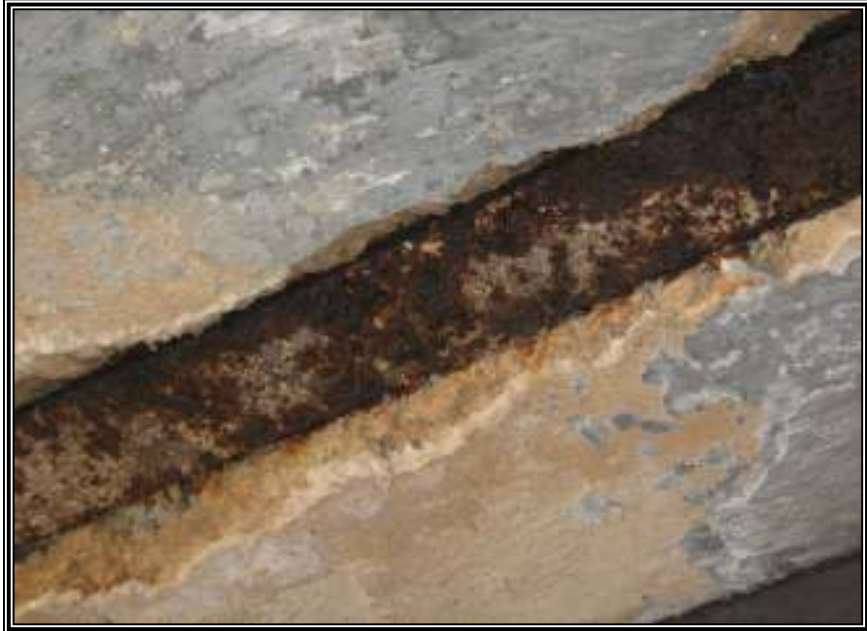
الصورة رقم "15.5": تظهر التلف الإنشائي للدوامر في العينة الثالثة (2009)

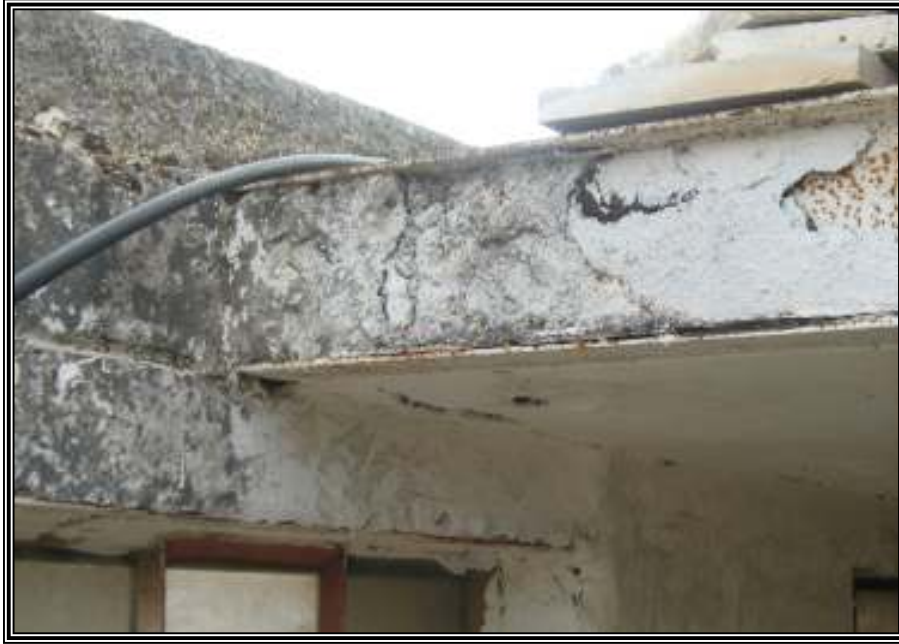
الصورة رقم "16.4": تظهر انكشاف الدوامر في مناطق مختلفة وبدرجات متفاوتة  
العينة الأولى "أ" (2007)

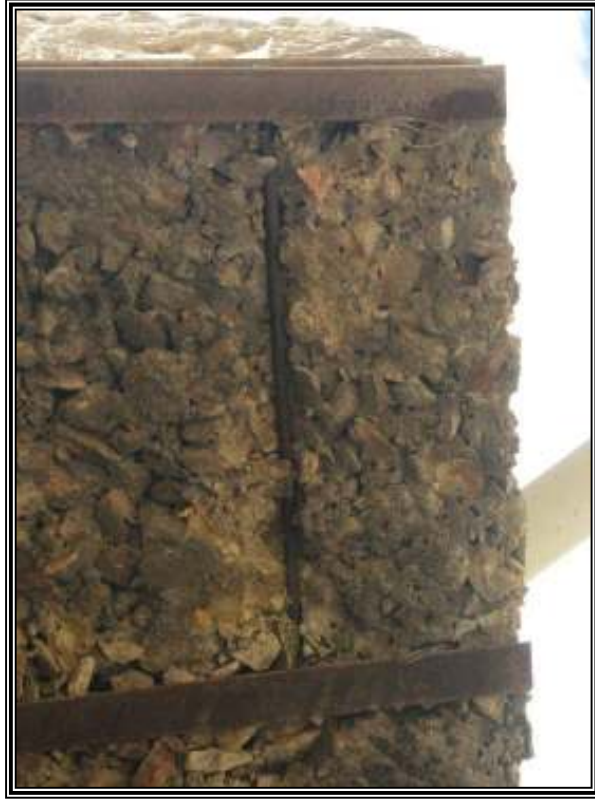
الصورة رقم "17.4": تظهر انكشاف الدوامر في مناطق مختلفة وبدرجات متفاوتة  
العينة الثانية (2009)

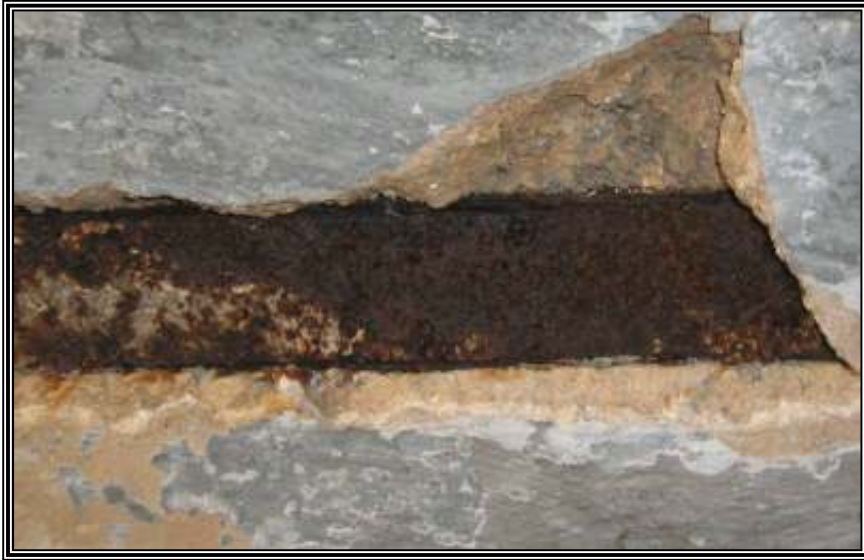
الصورة رقم "18.4": تظهر انكشاف الدوامر في مناطق مختلفة وبدرجات متفاوتة  
العينة الثالثة (2009)

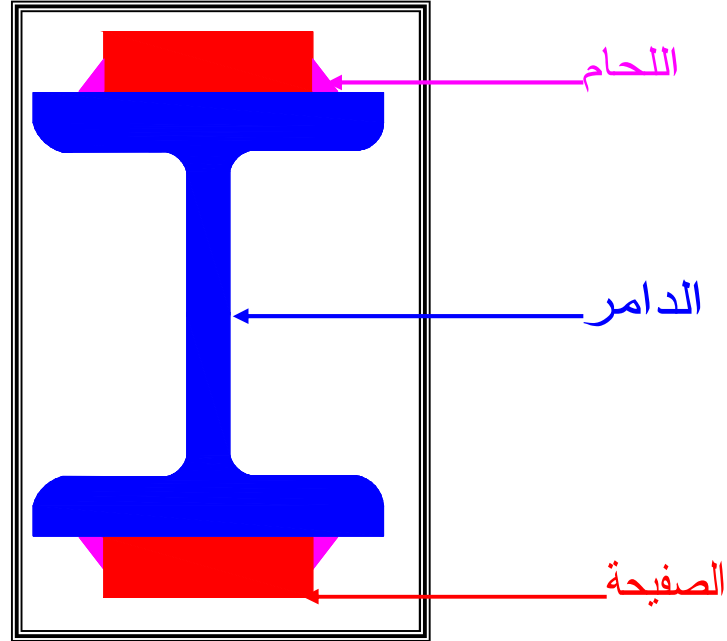
الشكل "12.5": يظهر كيفية تدعيم الدامر بالصفيحة وتثبيتها باللحام

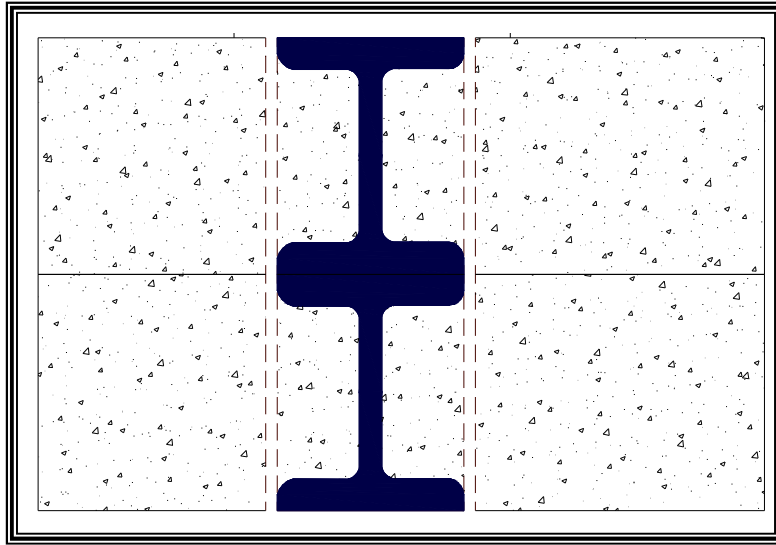
الشكل رقم "43.5": يظهر الثقوب بالسقفين بجانب الدوامر
