## الفصل الأول: مقدمة

## 2.1 موضوع البحث:

يهدف هذا البحث إلى تقييم مدى التزام أعمال الترميم المنفذة حالياً في البلدة القديمة من القدس خاصة الأحياء الإسلامية، بالمواثيق والمعاهدات العالمية. وقد تم التركيز في هذا البحث على الأمور الآتية:

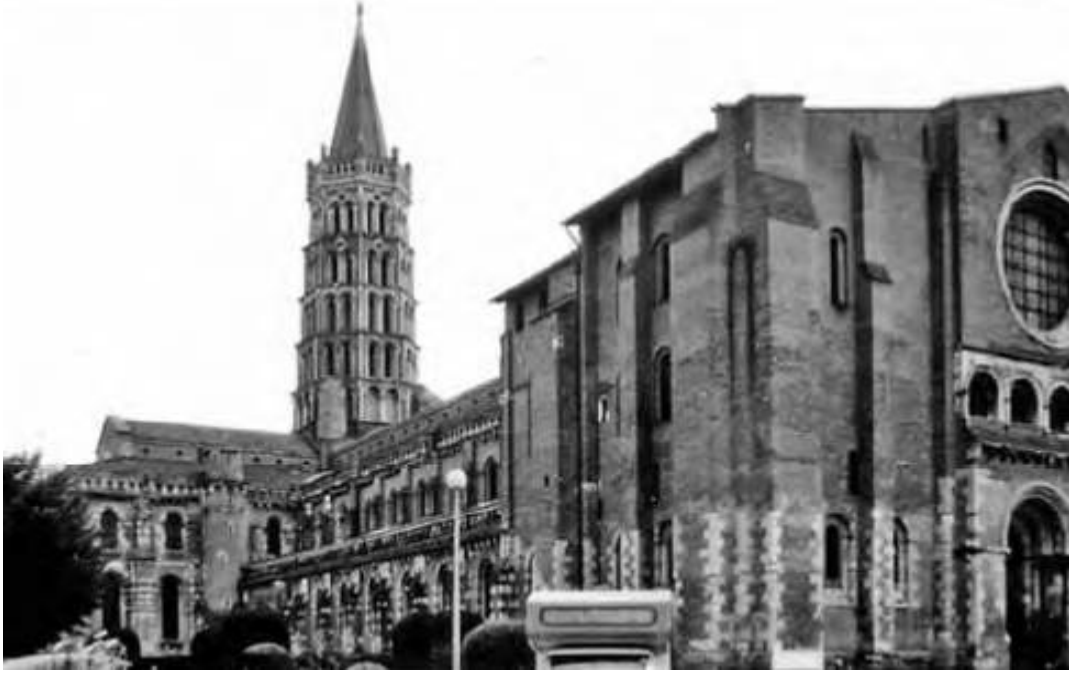
شكل 2.1: الواجهة الجنوبية لكنيسة سانت سيرنين، في مدينة تولوز بعد ترميم فيوليت لودوك حيث تم تحويل الطراز المعماري من رومانسيك إلى قوطي، الشكل عام 1980  
المصدر: (Jokilehto 2002)

ويعتمد على فهم المهندس للمبنى، والذي يمكن أن يؤدي إلى إعادة بناء كلي للمبنى، أو إجراء إضافات حديثة له حسب فهم المهندس. ومثال ذلك كنيسة (سانت سيرنين) في تولوز حيث تم حينها تحويل نظام المبنى من رومانسيك إلى قوطي الشكل (1.1، 2.1) كما كان يعتبر أن أفضل طريقة للمحافظة على المبنى هو استخدامه.

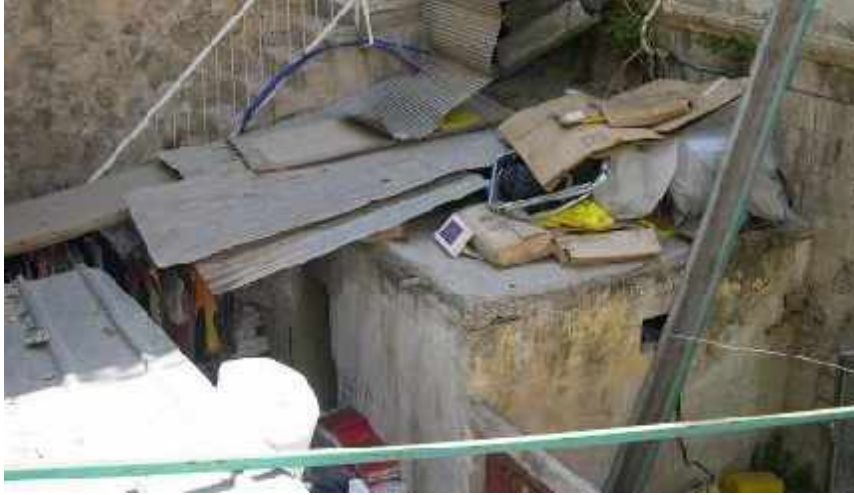
شكل 11.2: شكل لإضافات خرسانية في إحدى ساحات البلدة القديمة عام 2007  
المصدر: مؤسسة التعاون

-استحداث الإضافات العشوائية: إضافات عشوائية أفقية في الساحات المفتوحة التابعة للأحواش، أو رأسية على شكل طوابق إضافية، أو حمامات ومطابخ في أي مساحة يمكن البناء عليها. كما تم استخدام مواد تغطية حديثة مثل سقوف الإسبست أو الألواح المعدنية كما هو موضح في (الشكل 11.2). وقد تمت معظم هذه الأعمال دون إشراف أو توجيه فني.

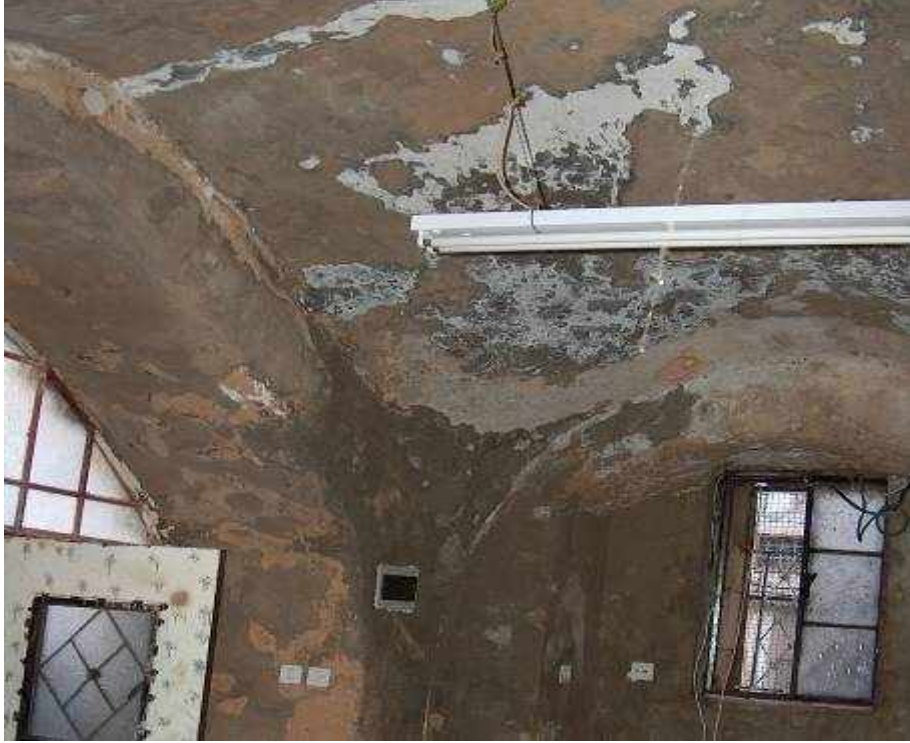
شكل 12.2: استخدام القصارة الاسمنتية في المباني القديمة عام 2007  
المصدر: جمعية القدس للرفاه والتطوير

-استخدام مواد بناء غير ملائمة للمباني التاريخية: وذلك باستخدام مواد حديثة في البناء مثل القصارة الإسمنتية كما هو في (الشكل 12.2) والجدران الخرسانية، أو استبدال الأبواب والشبابيك القديمة، واستخدام شبابيك وأبواب من الألمنيوم .

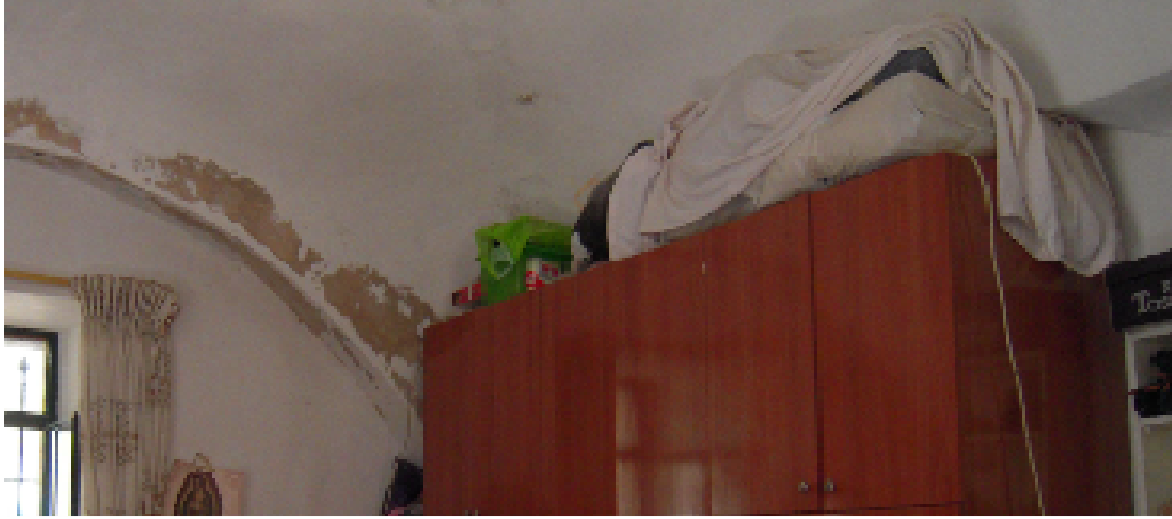
شكل 13.2: شكل لتغييرات في مكونات البناء القديم وذلك بازالة جزء من قوس السقف لاستيعاب خزانة الملابس  
المصدر: مؤسسة التعاون - عام 2008

-تغيير المكونات المعمارية للمباني التاريخية والنسيج العمراني للبلدة: من إلغاء الساحات المكشوفة التي تميز الأحياء السكنية المقدسية في البلدة كما في (الشكل 13.2، الشكل 14.2) وإلغاء بعض القباب والأقواس، وهدمها، واستبدالها بأسقف خرسانية، وذلك للتمكن من استخدام أسطح هذه الغرف في التوسع العمودي، والاستفادة من الفراغ. وإزالة بعض ركب العقود لتوسيع الغرفة، ووضع الأثاث بداخلها. وإزالة البلاط الحجري القديم واستبداله ببلاط حديث. فضلا عن عدم تناسب الإضافات مع النسيج العمراني التاريخي للبلدة.

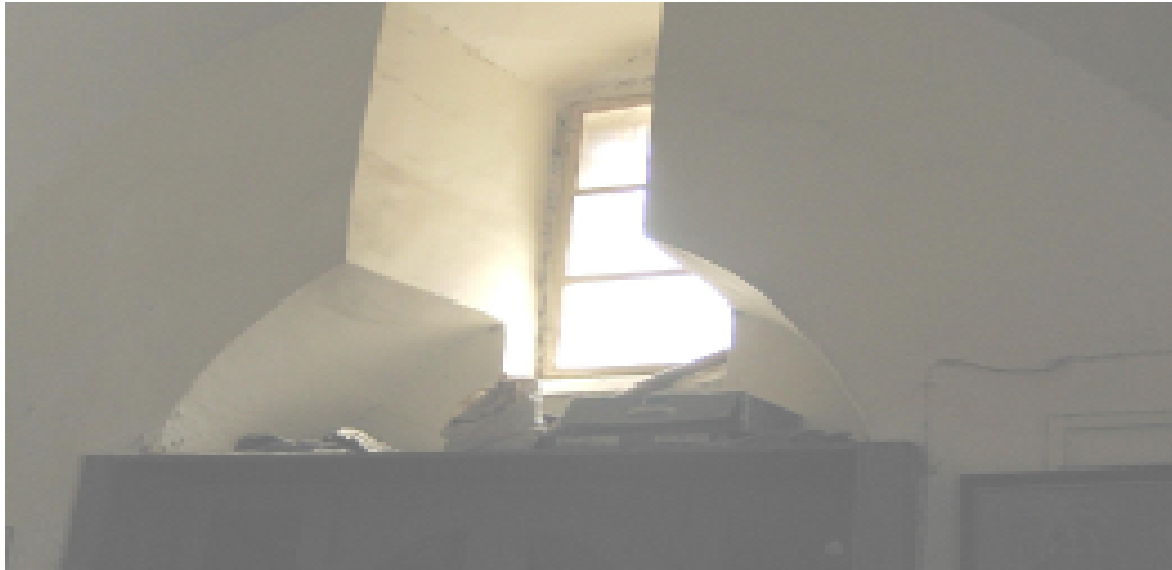
شكل 14.2: شكل لتغييرات في مكونات البناء القديم وذلك بازالة جزء من قوس السقف لاستيعاب خزانة الملابس  
المصدر: مؤسسة التعاون - عام 2008

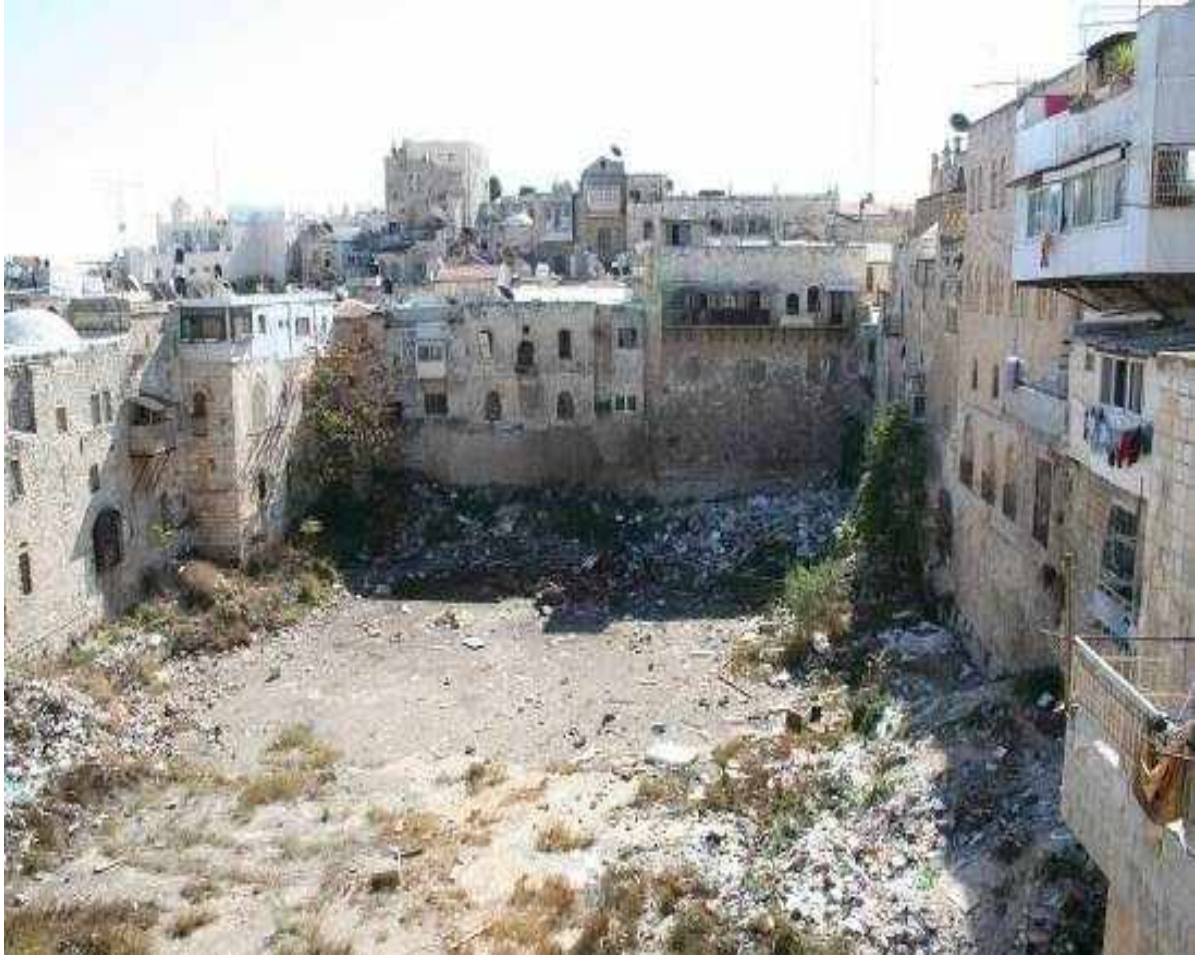
شكل 15.2: منظر عام لما يسمى بركة البطرك وهي مهملة لدرجة كبيرة أثرت سلباً على البيئة وعلى المباني التاريخية حولها.

- **التدهور البيئي والإنشائي للمباني التاريخية:** يؤدي استحداث الإضافات إلى سوء التهوية، وبالتالي ازدياد الرطوبة، والخطر الإنشائي لها. مع وجود بنية تحتية قديمة ترجع إلى سبعينيات القرن الماضي، والتي لا تلائم حجم السكان المتزايد واحتياجاتهم الحالية كما في (الشكل 15.2).

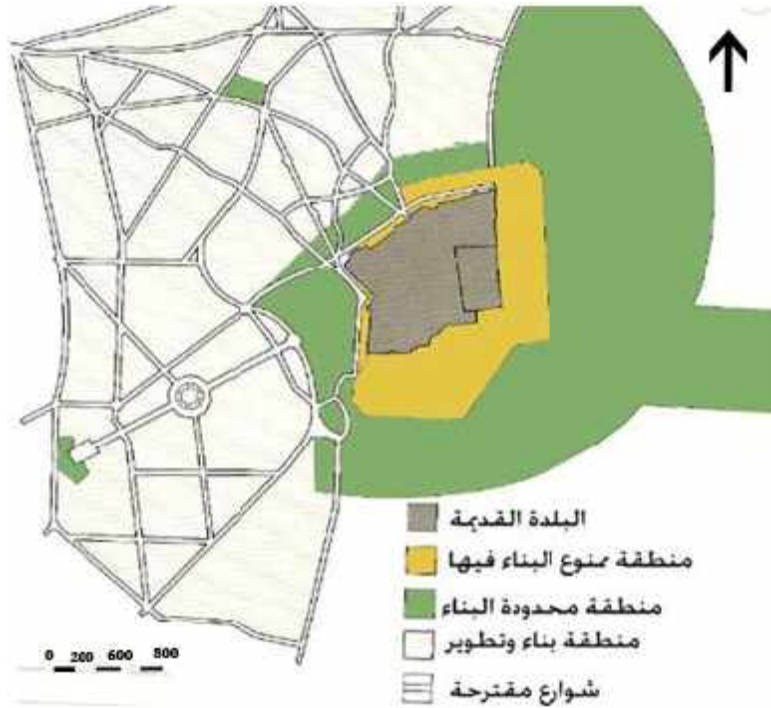
مخطط 1.4 : تخطيط البلدة القديمة حسب مخطط ماكلين عام 1918م

1- **مخطط ماكلين عام 1918م:** بعد استدعائه من قبل الجنرال اللنبي، أعد ماكلين مخططاً هيكلياً توجيهياً شمل مساحة تصل إلى 3.5 كم<sup>2</sup>. شكلت البلدة الأساس في تخطيط مدينة القدس وذلك كمحور قطري وهندسي مع انشاء شريط أخضر حول البلدة القديمة بحيث يتم انشاء حدائق خضراء حول البلدة يمنع البناء فيها. وقد تم ربط الحدائق في البلدة مع الشوارع والممرات الداخلية، وأبقي البناء ممنوعاً في المنطقة الشرقية بما فيها جبل سكوبس، وجبل الزيتون ووادي قدرون حول السور. وبلغت مساحة المخطط 17910 دونمات خصص 33.5% منها للتطوير والبناء بشكل محدود، و10.5% منع أو جمد التطوير فيها<sup>192</sup> كما هو في (المخطط 1.4). وقد عززت المخططات منع استعمال مواد بناء لا تلائم البلدة القديمة (غير الحجر) كالصفيح الموج والطين والإسمنت، والتأكيد على استعمال أشكال تقليدية في البناء كالقباب والأسطح المبلطة بالحجر. هذه الأنظمة خلقت قاسماً مشتركاً واحداً لكل المدينة وكفلت التناغم بين جميع مركبات النسيج المعماري<sup>193</sup>.

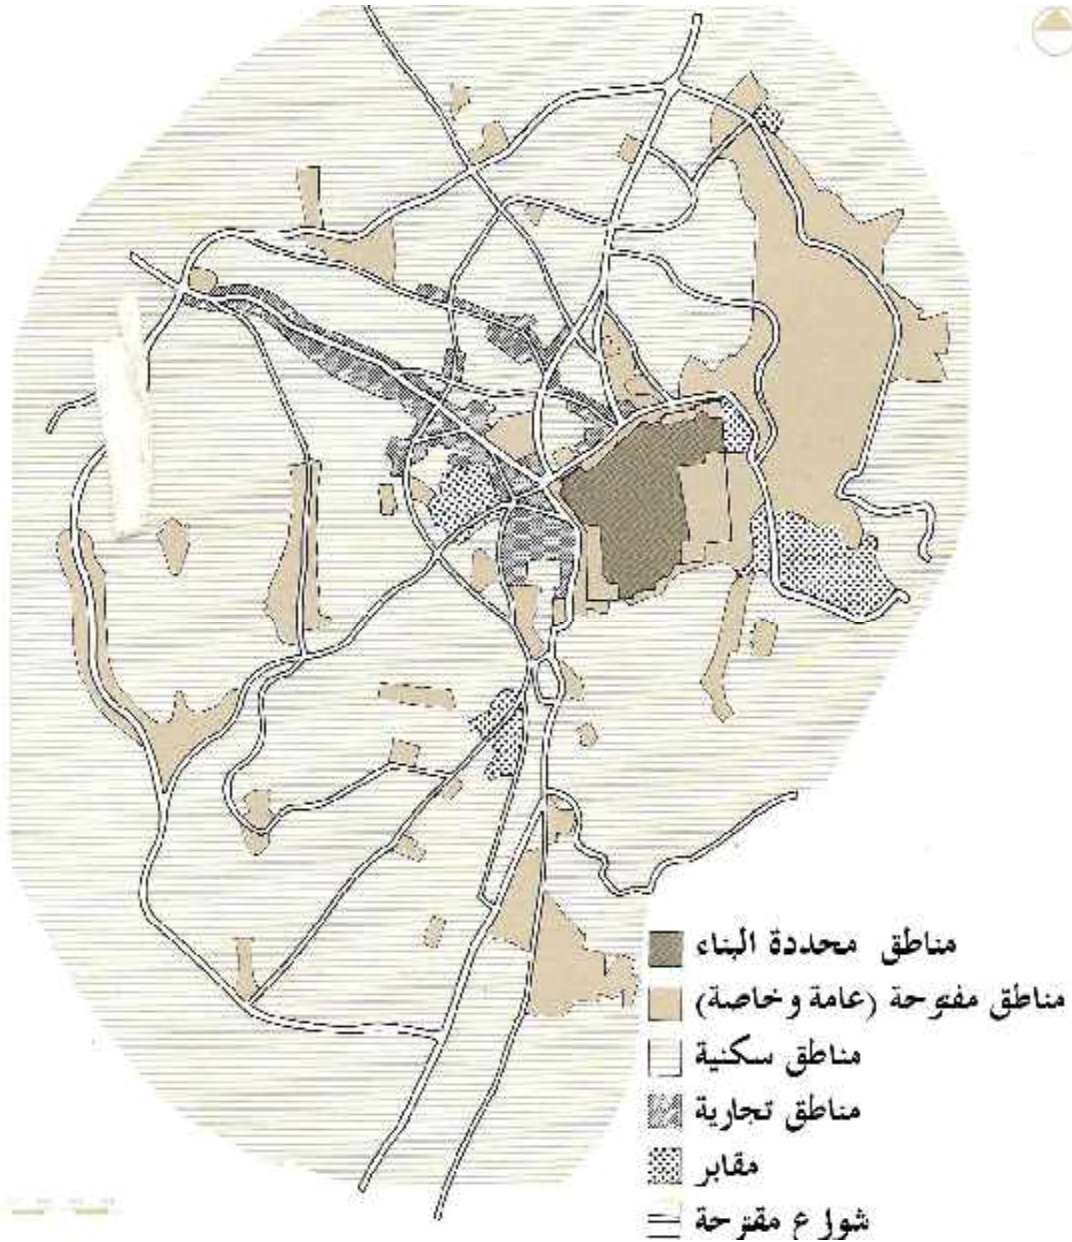
مخطط 5.4: لوحة توضيح مخطط كندل عام 1944

5- مخطط كيندال 1944م: دمج هذا المخطط جميع المخططات القديمة، وقد أعد خلال فترة الحرب العالمية الثانية مع احتدام الصراع بين اليهود والعرب. ركز المخطط على تطوير الأحياء خارج البلدة القديمة مع تحديد استعمالات الأراضي وتصنيفها. وأضيفت في هذا المخطط مساحات للمباني السكنية في عدد من المناطق التي كانت جزءاً من الشريط الأخضر حول البلدة مثل منطقة التلة الفرنسية. إضافة إلى أنه تم الاهتمام بالحفاظ على خط أفق المدينة<sup>200</sup> كما هو موضح في (المخطط 5.4).

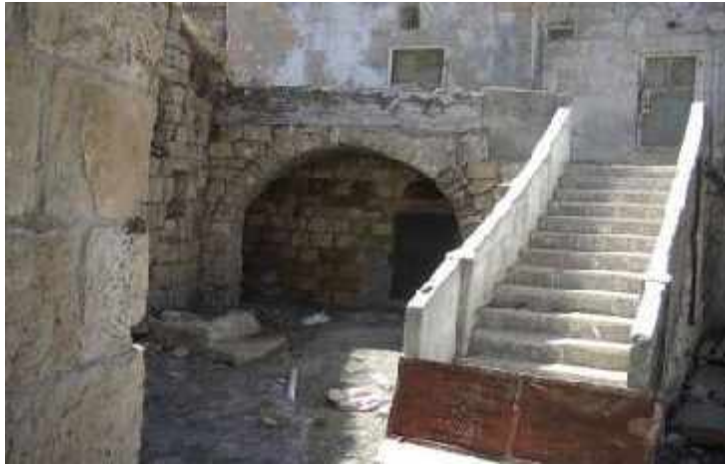
شكل 1.5: شكل يظهر الوضع الداخلي لمبنى الكمنجاتي قبل أعمال الترميم  
المصدر: <http://www.riwaq.org> الدخول في 20-3-2009

- يتم التوثيق عن طريق إعداد مسوحات معمارية للوضع القائم.
- يقوم المركز بعمليات الترميم اعتمادا على المبادئ العالمية الأساسية للترميم، وخصوصا مبدأ المحافظة على الطابع التاريخي للمبنى وعدم تغيير خصائص المبنى، استخدام مواد البناء التقليدية مثل المونة الجيرية للقصارة والكحلة، التمييز بين القديم والحديث. بالإضافة إلى توفير الاحتياجات العصرية في المباني مع محاولة المزج بين الطابع القديم للمبنى والطابع العصري من خلال استخدام عناصر حديثة وبارزة، مثل استخدام عنصر النحاس في تشكيل بعض الواجهات والمداخل في بعض المشاريع، كما هو واضح في (الشكل 3.5). يرتكز هذا العمل حاليا على دليل تم نشره من قبل المركز وهو "دليل رواق لصيانة و ترميم المباني التاريخية في فلسطين" والذي يشرح مواصفات وتقنيات الترميم. الأشكال (شكل 1.5، 2.5، 4.5، 5.5) تعطي لمحة عن بعض المشاريع المنفذة من قبل المركز.

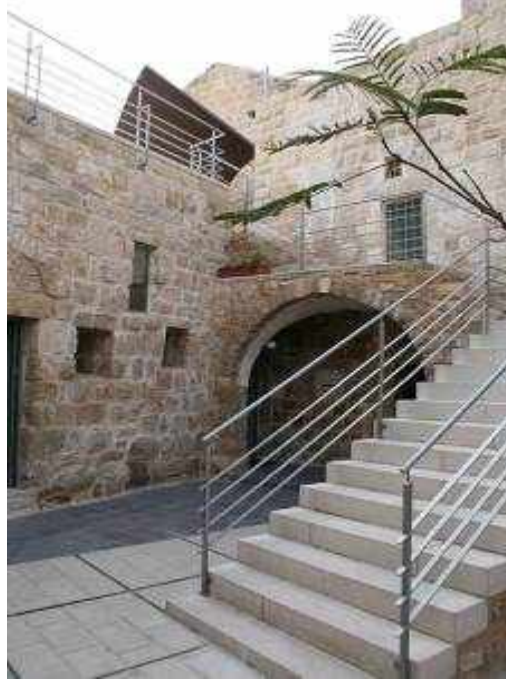
شكل 2.5: شكل يظهر الوضع الداخلي لمبنى الكمنجاتي بعد أعمال الترميم من قبل مركز رواق  
المصدر: : <http://www.riwaq.org> الدخول في 20-3-2009

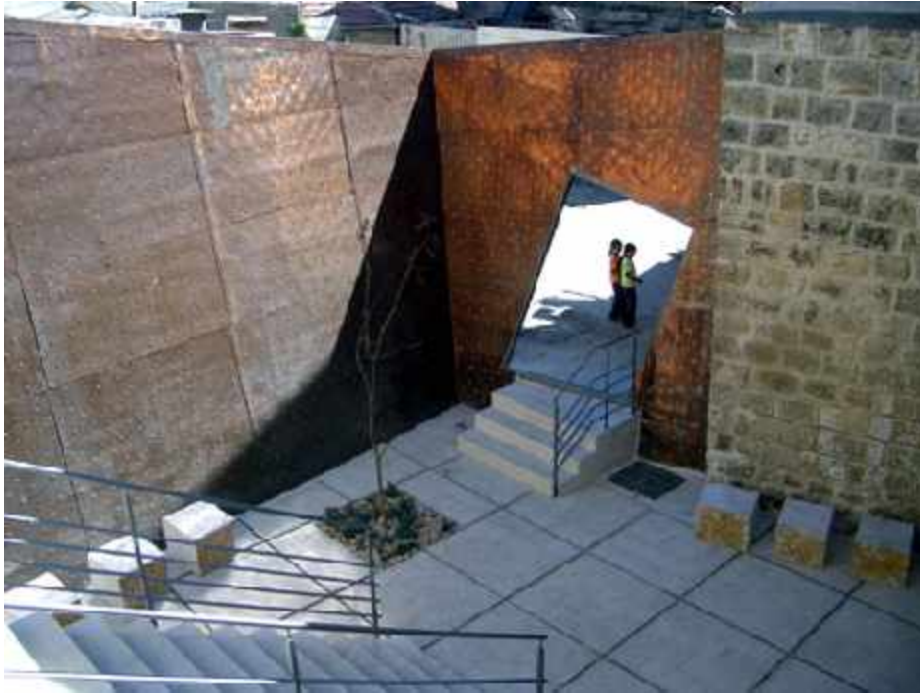
شكل 3.5: مشروع الكمنجاتي في رام الله الذي تم ترميمه من قبل المركز، والذي تم فيه استخدام عنصر النحاس لبناء  
واجهة المدخل الرئيسي

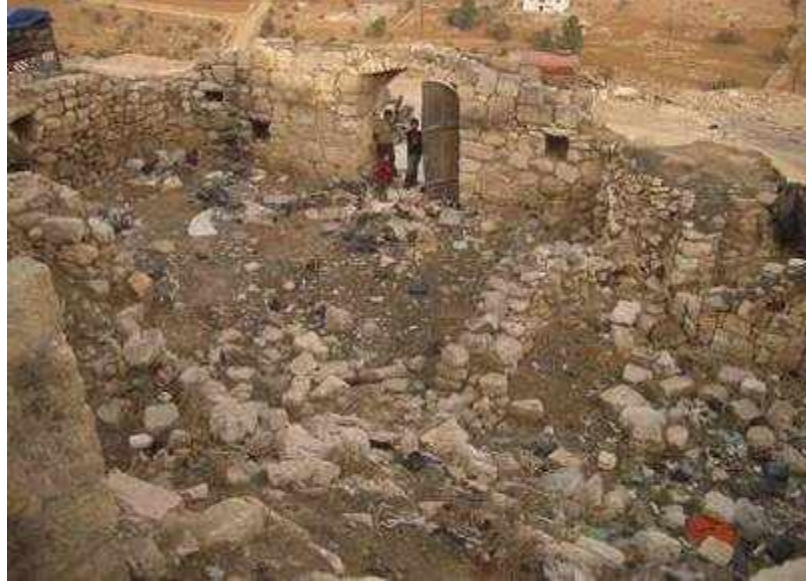
شكل 4.5: شكل يظهر مبنى المركز الثقافي في قرية السموع في قضاء الخليل قبل أعمال الترميم .  
المصدر: <http://www.rivag.org>: الدخول في 20-3-2009

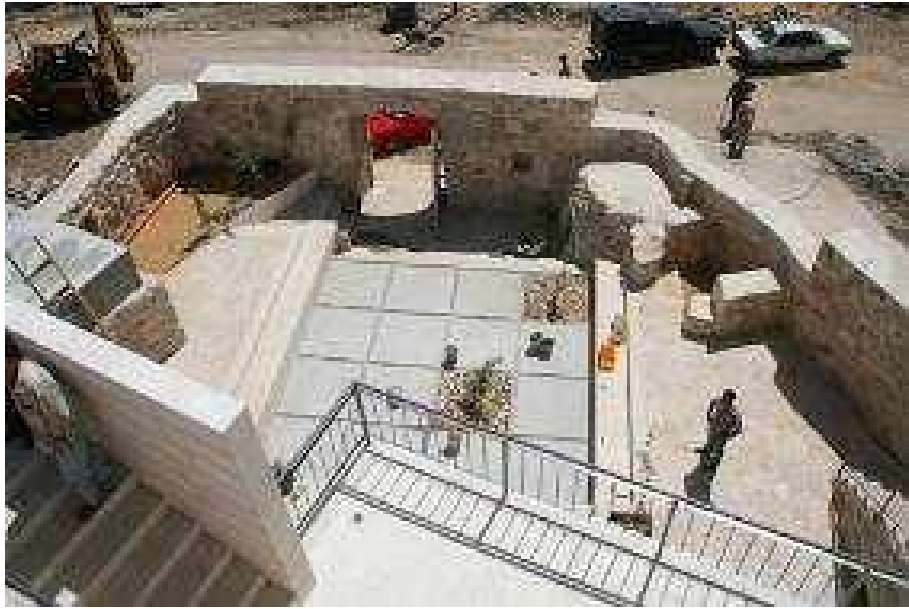
شكل 5.5: شكل يظهر مبنى المركز الثقافي في السموع في بعد الترميم  
المصدر: <http://www.rivag.org>: الدخول في 20-3-2009

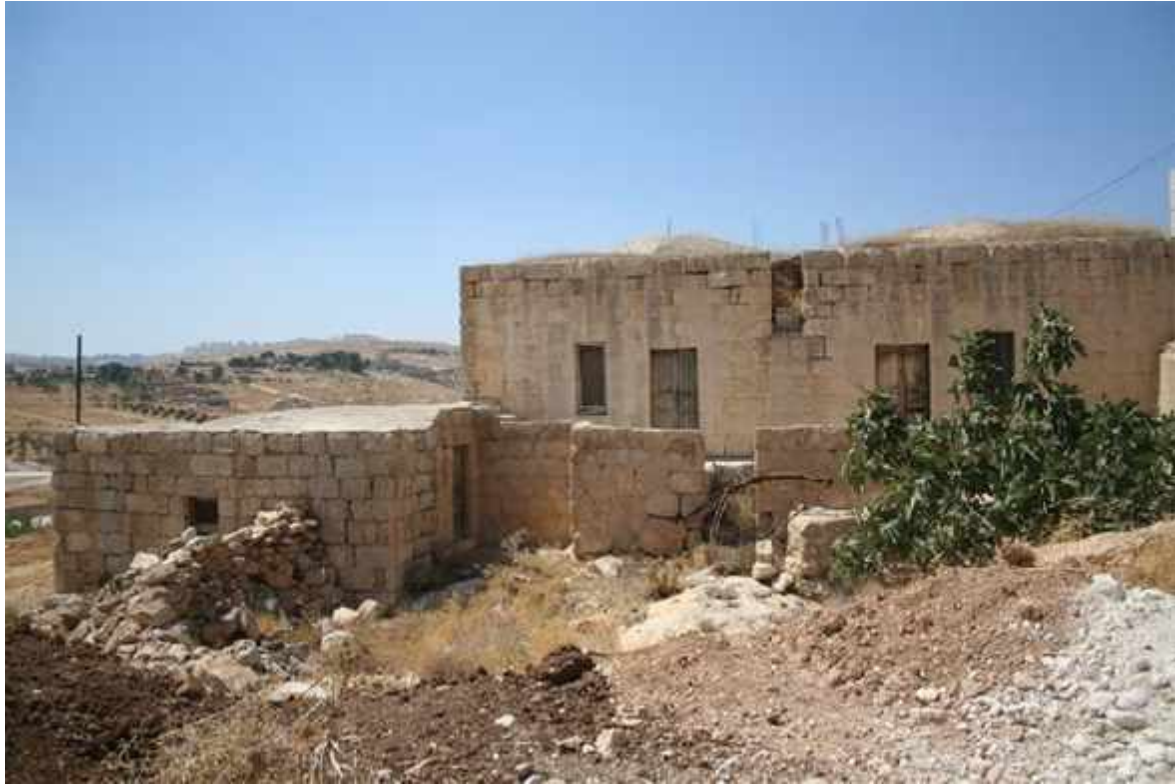
شكل 6.5: شكل لأحد مشاريع مركز حفظ التراث في مدينة بيت لحم قبل الترميم.

- يقوم المركز بعمليات الترميم اعتمادا على المبادئ العالمية الأساسية للترميم، وخصوصا مبدأ المحافظة على الطابع التاريخي للمبنى وعدم تغيير خصائص المبنى، حيث يستخدم المركز المواد التقليدية في ترميم المباني التاريخية، مثل استخدام المونة الجيرية لقصارة الجدران والأسقف واستخدام البلاط الحجري القديم إن وجد أو بلاط جديد. بالإضافة إلى ذلك فإن المركز أيضا يقوم في بعض الأحيان ببناء بعض الإضافات الحديثة من الخرسانة المسلحة والطوب والتي يتم تكسيتهما بحجر جديد من الخارج من أجل توفير خدمات من حمامات ومطابخ. الشكلان ( شكل 6.5 و 7.5) صورتان لأحد المشاريع المنفذة من قبل المركز.<sup>271</sup>

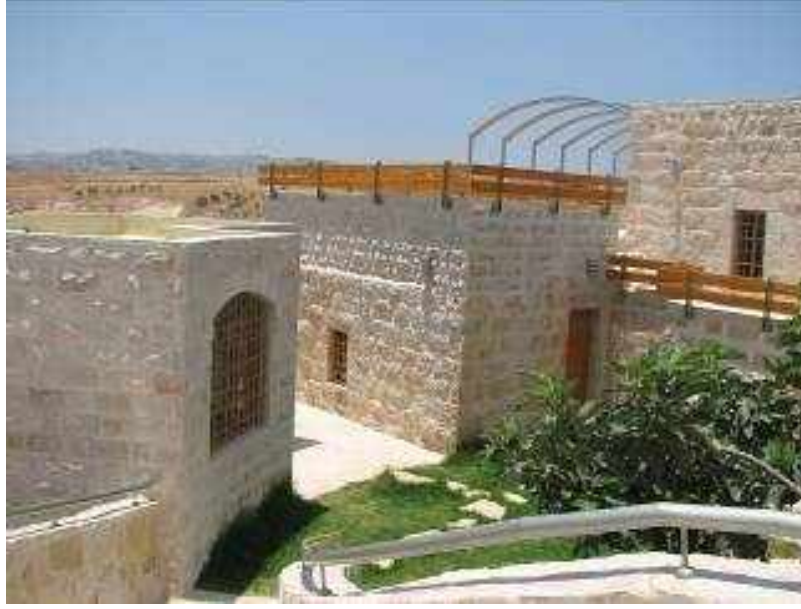
شكل 7.5: شكل لنفس لمشروع المبين في الصورة السابقة ولكن بعد الترميم  
المصدر:الباحث

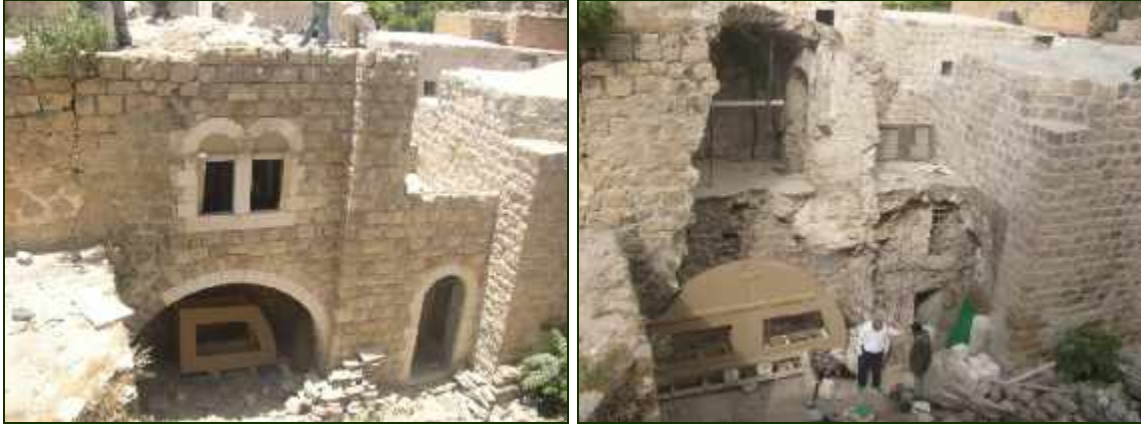
شكل 10.5: شكلان لاجدى واجهات المنازل التي تم ترميمها من قبل لجنة إعمار الخليل في البلدة القديمة في الخليل . المصدر: لجنة اعمار الخليل(2008)

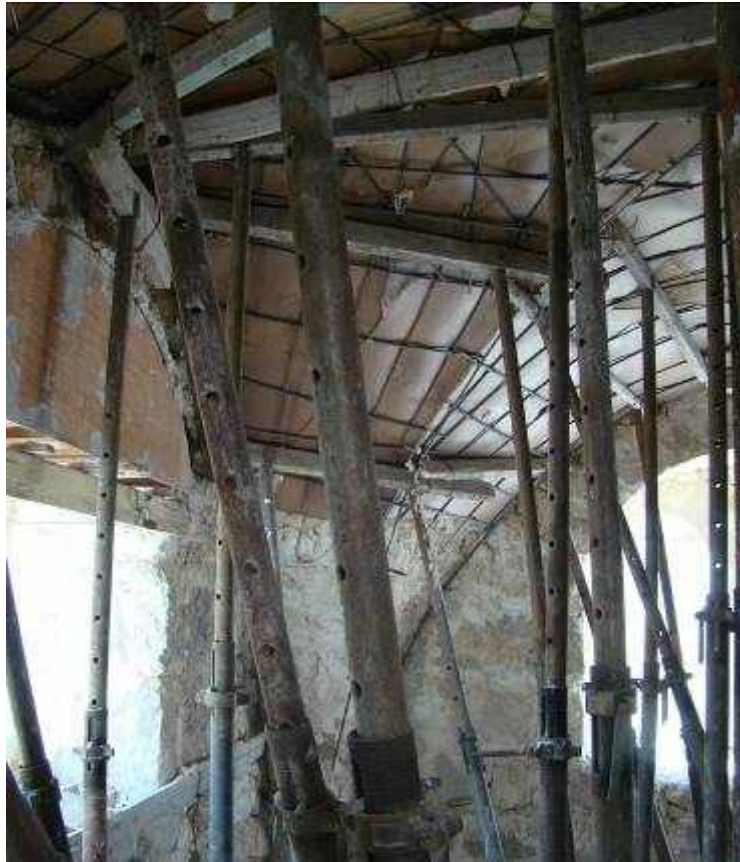
شكل 11.5: شكل يظهر استخدام الحديد المسلح لاعادة بناء السقف الذي تم هدمه لتوسيع الغرفة بهدف الاستفادة استخدامها كغرفة صفية في مبنى سيتم تحويله الى مدرسة. المصدر: الباحث عام 2008م

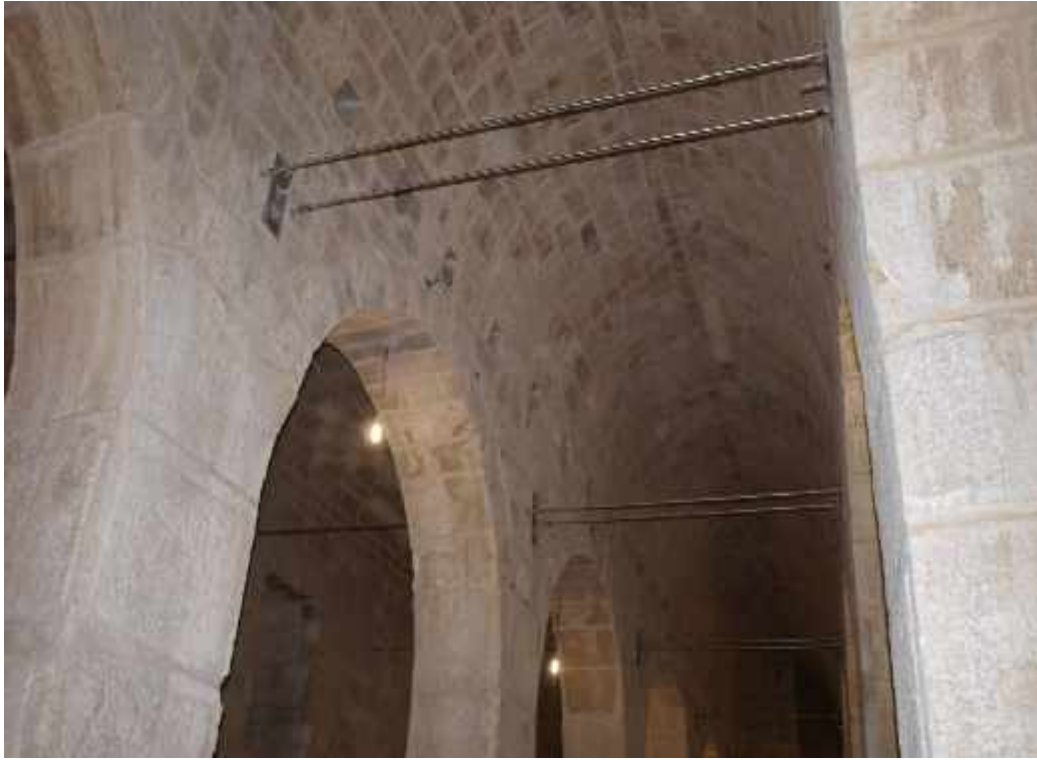
شكل 12.5: شكل يظهر تدعيم الجزء الجنوبي الشرقي من المصلى المرواني باستخدام القضبان المعدنية في عام 2004م. المصدر: الباحث، 2009

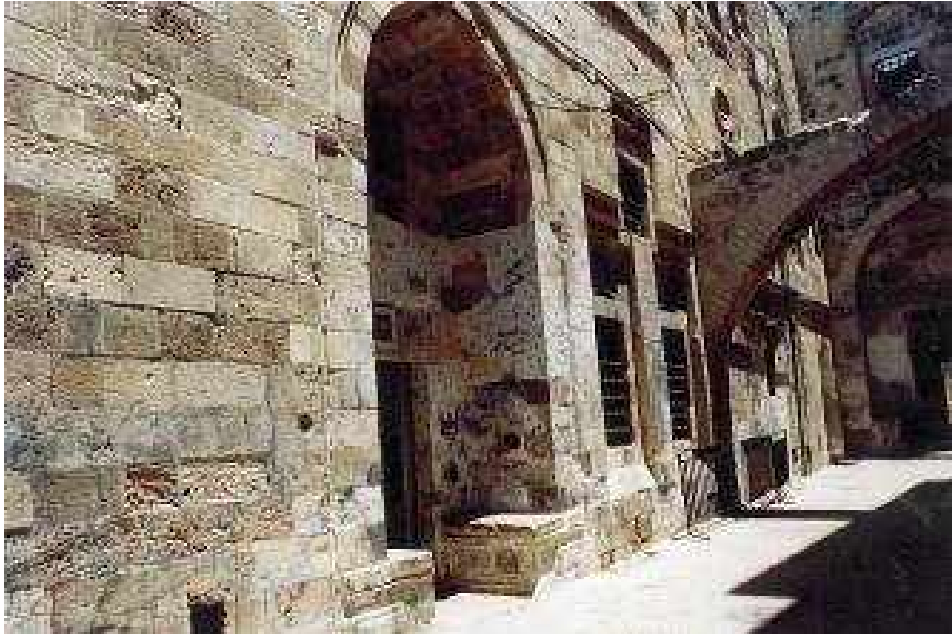
شكل 14.5: شكل يوضح الواجهة الرئيسية للمدرسة الجوهريّة  
المصدر: مؤسسة التعاون، عام 2001

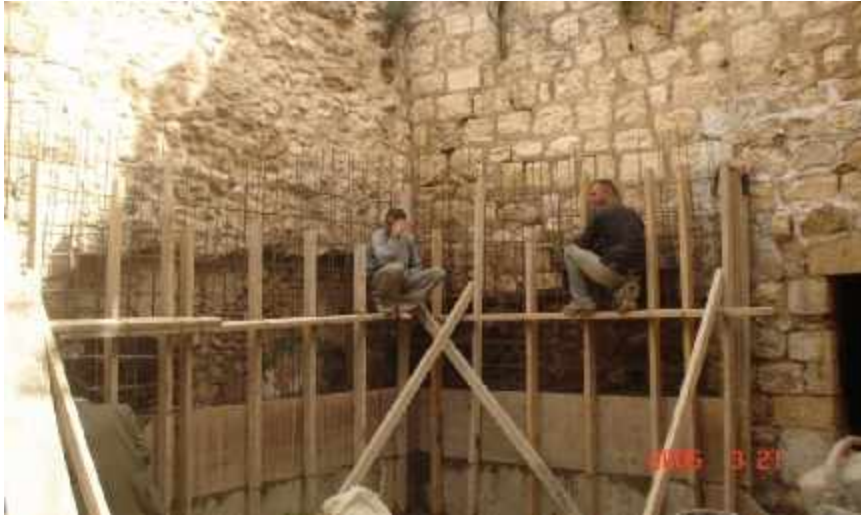
شكل 15.5: شكل يظهر وضع استخدام الخرسانة المسلحة لترميم وتدعيم احد الجدران  
المصدر: جمعية القدس للرفاه والتطوير

- تتركز مسؤولية القسم الفني على إعداد مشاريع الترميم السكنية داخل البلدة القديمة من القدس ومنطقة سلوان (جنوبي البلدة).
- يتم التوثيق عن طريق إعداد مسوحات معمارية للوضع القائم.
- تركز الجمعية في أعمال الترميم التي تقوم بتنفيذها على توفير احتياجات الفرد من خدمات ومرافق صحية، غير أن ذلك غالبا ما يكون على حساب الالتزام بالمبادئ العالمية للحفاظ حيث يتم "ترميم" الأسطح باستخدام الاسمنت و الخرسانة المسلحة كما في (الشكل 15.5) واجراء إضافات جديدة من الخرسانة المسلحة والطوب ويتم تكسيتهما بحجر جديد من الخارج. أما بالنسبة الى أعمال القصارة فتتم باستخدام المونة الجيرية التقليدية الممزوجة بالاسمنت الأبيض. وتستخدم مادة الألمنيوم عند استبدال الشبائيك، والحديد عند استبدال الأبواب، بالرغم من تنفيذ مشاريع حسب المعايير العالمية في حالات استثنائية كما في (الشكلين 16.5، 17.5).

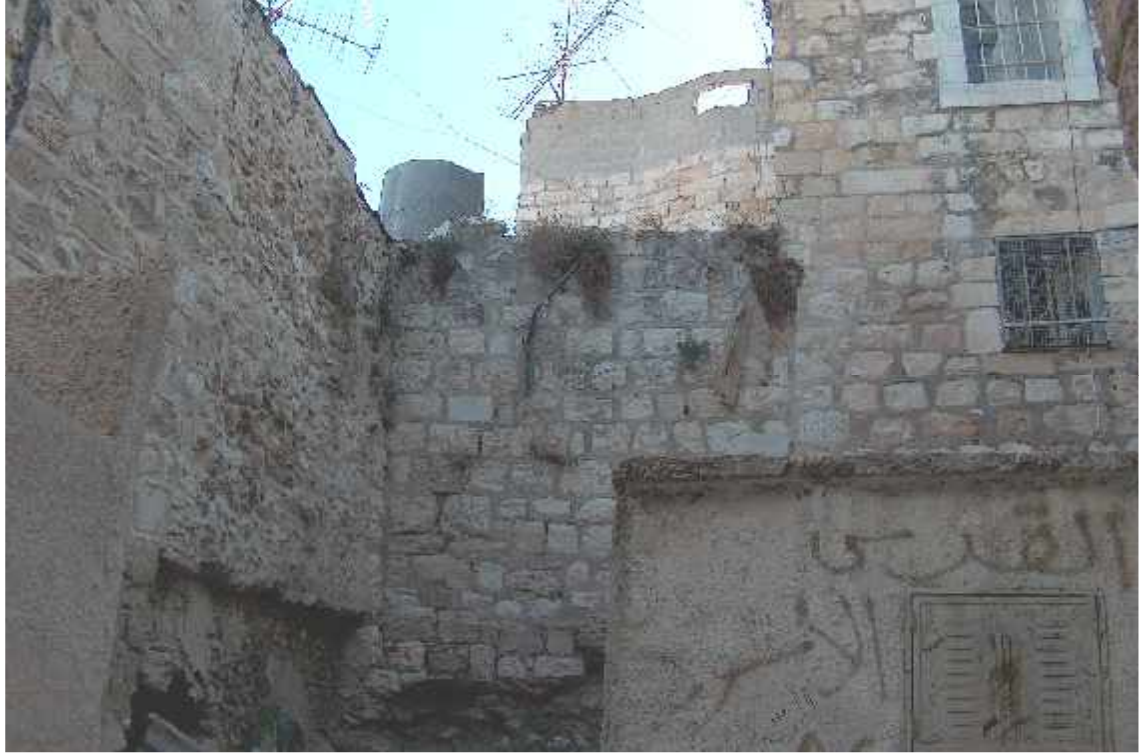
شكل 16.5: شكل لأحد المنازل قبل أعمال الترميم عام 2004  
المصدر: جمعية القدس للرفاه والتطوير

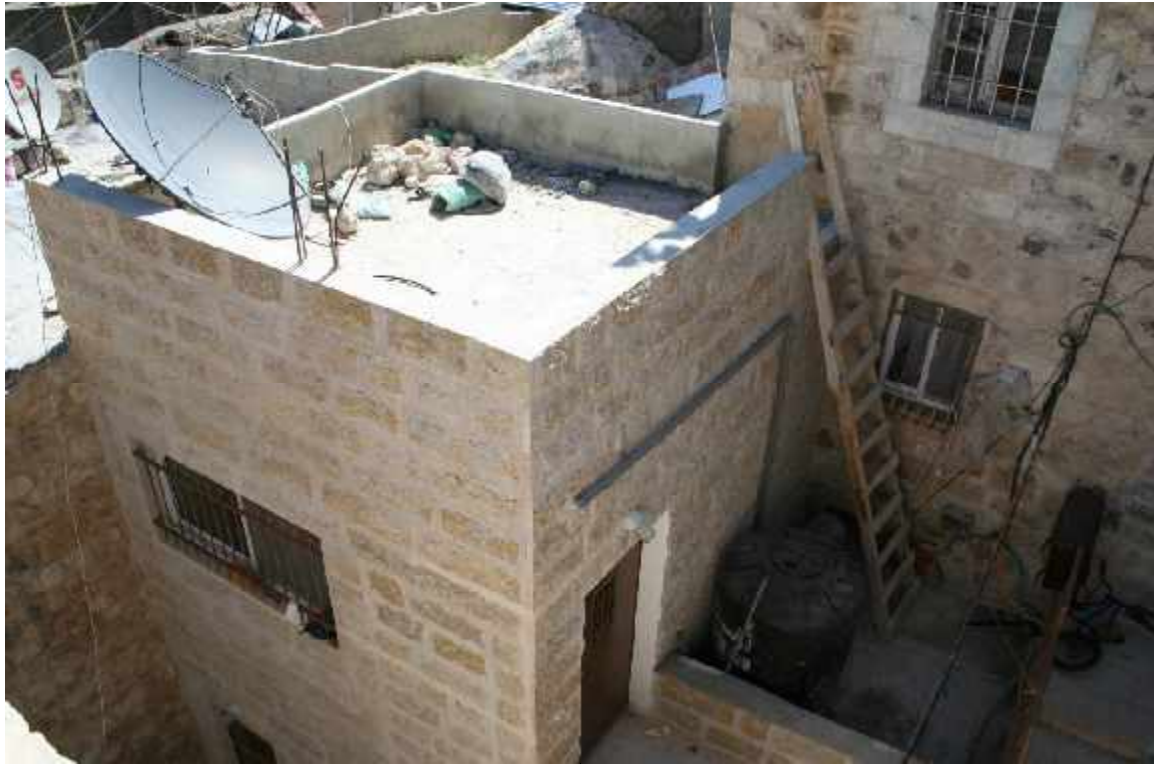
شكل 17.5: شكل لنفس المنزل بعد أن تم ترميمه من الخارج من قبل جمعية الرفاه والتطوير عام 2005  
المصدر: جمعية القدس للرفاه والتطوير

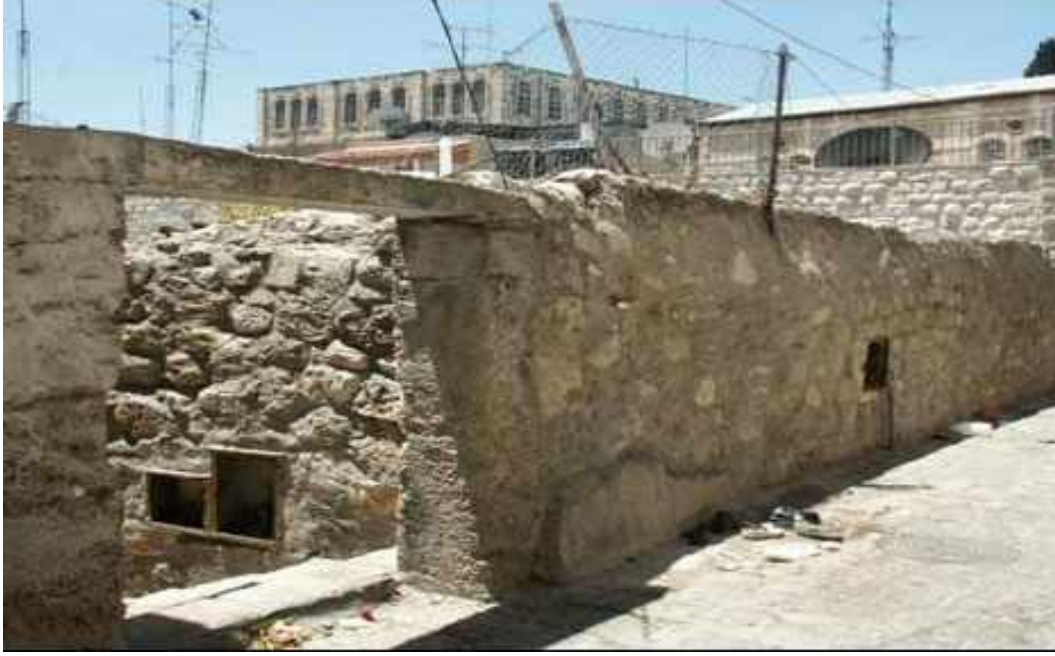
شكل 19.5: شكل للواجهة الخارجية لأحد منازل البلدة القديمة قبل ترميمها من قبل مجلس الإسكان حيث تبدو الحجارة القديمة، عام 2002.

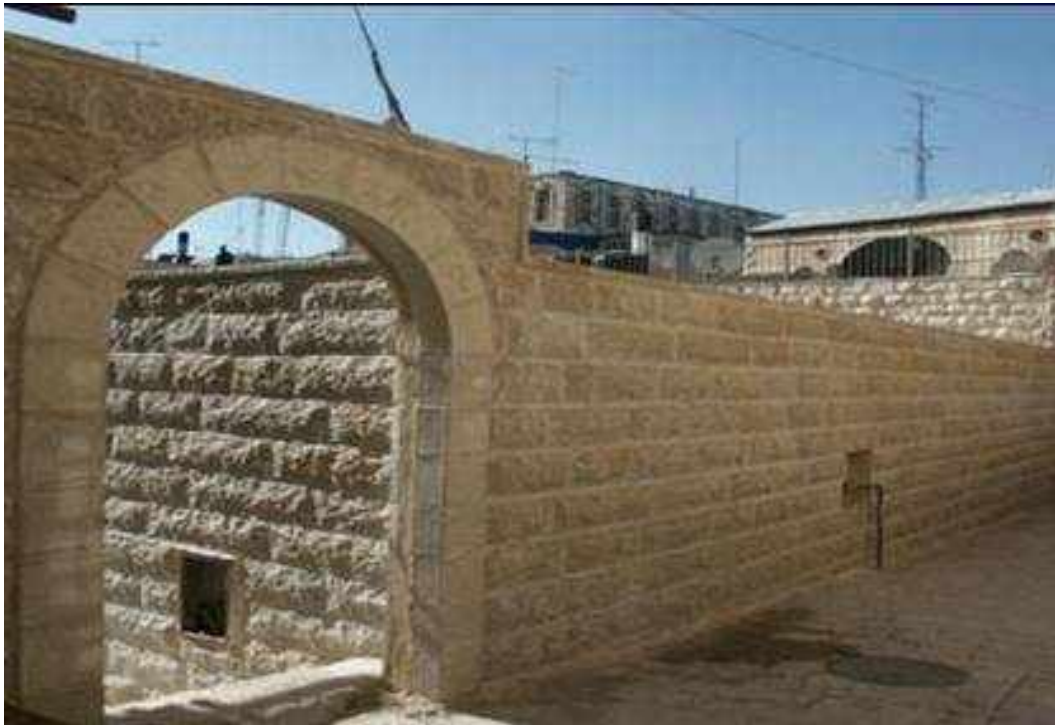
شكل 20.5: شكل لنفس الواجهة بعد ترميمها من قبل مجلس الإسكان حيث يبدو تلبس جميع الواجهات الخارجية بحجر جديد إضافة إلى بناء إضافات حديثة داخل الحوش، عام 2006.

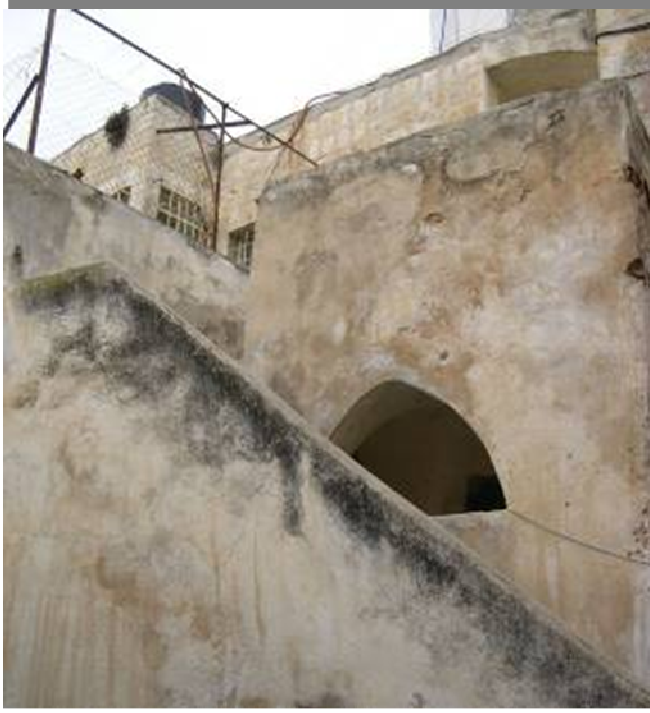
شكل 23.5: شكل لمشروع مركز الإرشاد الفلسطيني قبل ترميمه عام 2003م  
المصدر : مؤسسة التعاون

• **التطويع الوظيفي:** حيث يتم التدخل بشكل كامل بعد اجراء دراسة شاملة للمشروع تشمل الدراسات التاريخية والفنية والهندسية. ويتركز هذا التدخل بالمباني والمعالم التاريخية المهمة خاصة المباني الواقعة في الحرم القدسي الشريف أو المتاخمة له. حيث يتم اختيار هذه المشاريع بناء على معايير خاصة ويتم تأهيل المبنى وتطويعه حسب الاستخدام الجديد بشكل يساهم في الاحياء الاجتماعي والثقافي والاقتصادي للبلدة القديمة كما في (شكل 23.5،24.5).

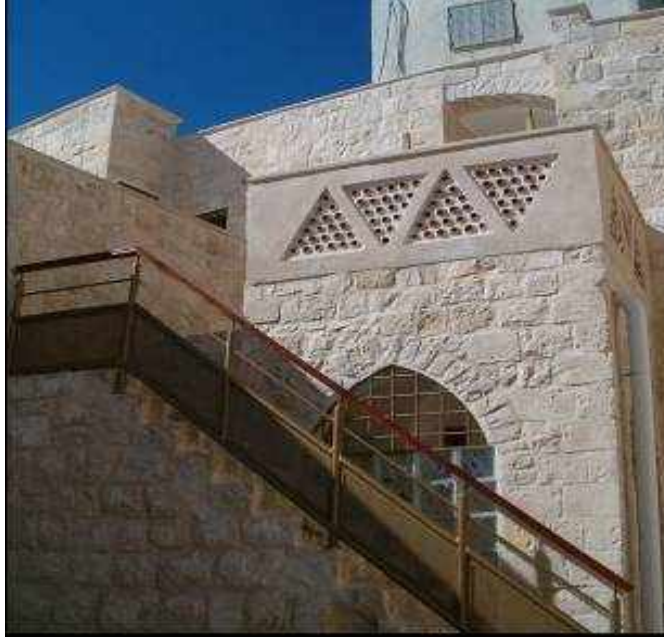
شكل 24.5: شكل لمشروع مركز الإرشاد الفلسطيني بعد ترميمه عام 2006م من قبل برنامج الإعمار التابع لمؤسسة التعاون  
المصدر: : مؤسسة التعاون

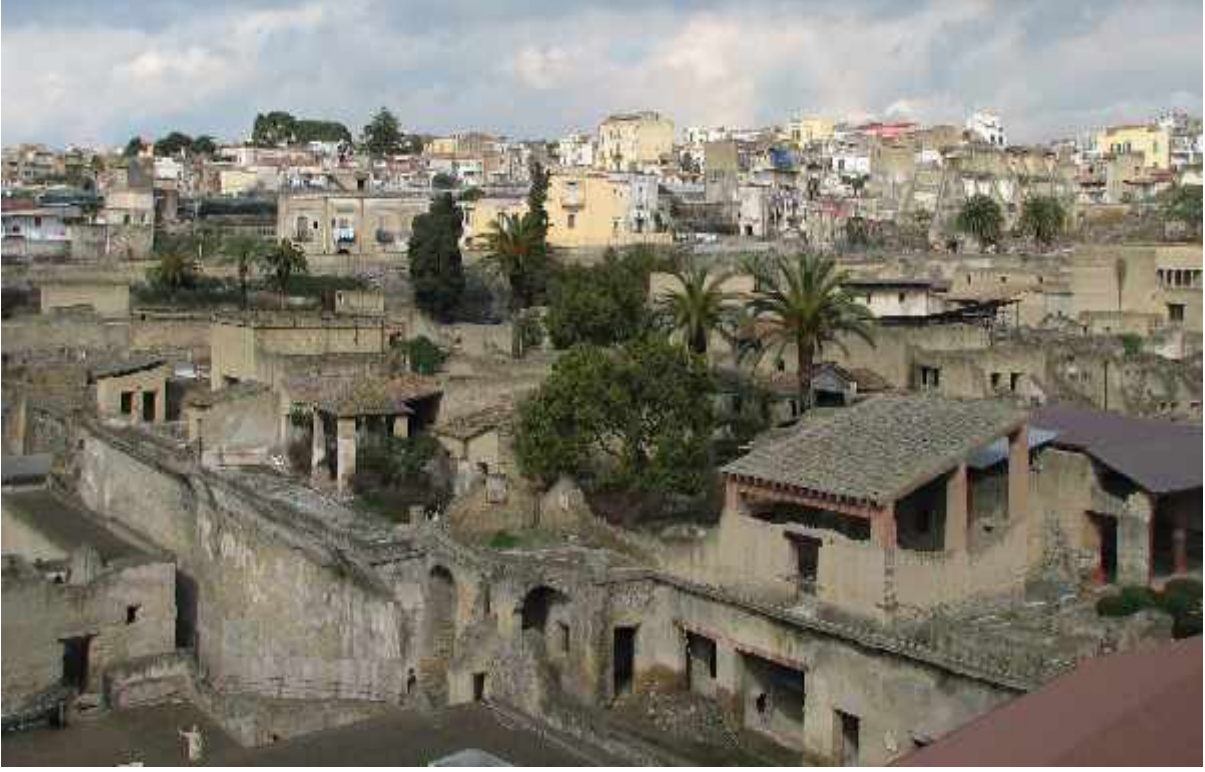
شكل 2.6: منظر عام لموقع هيركولانو عام 2007م  
المصدر : الباحث من خلال زيارة شخصية

أصبح الموقع بعد اكتشافه ضعيفا وغير مستقر حيث يعاني من آثار تعرضه للعوامل الجوية الطبيعية، نمو النباتات الطبيعية، و الحيوانات وخصوصا الفضلات الحمضية للحمام على الأسقف والجدران (حيث يمنع القانون الايطالي قتل الحمام). ومع وجود سياحة كثيفة (حوالي 300 ألف سائح سنويا) للموقع فانه يعاني من تدمير عفوي ومتعمد مثل اهتراء الطرق الأثرية نتيجة سير السياح والتقاطهم قطعا من الموقع للذكرى (الشكل 2.6).

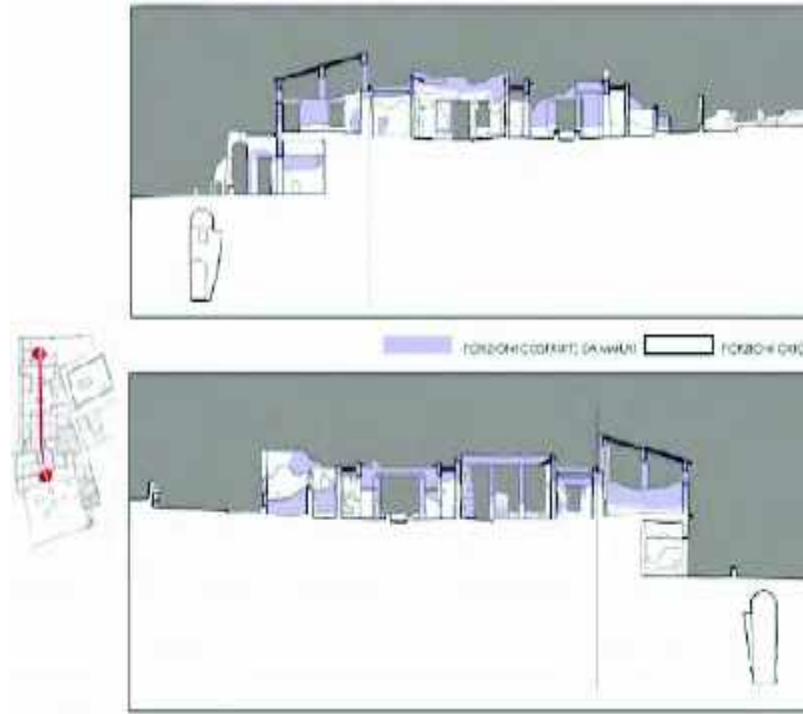
شكل 5.6: مخطط توثيق تدخلات سابقة في موقع هيركولانو  
المصدر: تومسون (2007)

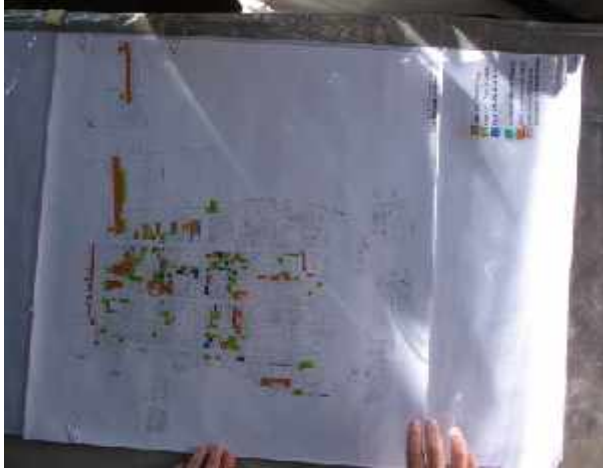
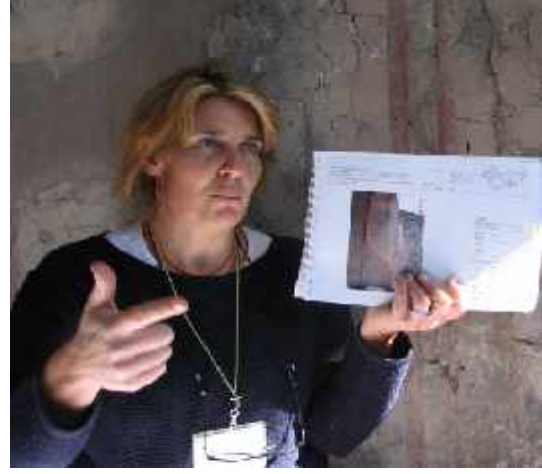
شكل 6.6: التوثيق بشكل مستمر ودائم في موقع هيركولانو، عام 2007م  
المرجع: الباحث عام 2007

- التحليل والتشخيص:
- دراسات تحليلية للمواد: تم اجراء فحص نوعية وخصائص المواد والتربة ومراقبتها وتوثيقها بشكل مستمر ودائم.
- فحوصات وخرائط التلف: وذلك بوضع خرائط توثيق بمختلف أنواعها مثل خرائط الأملاح، الرطوبة، درجة تلف الجدران، الأرضيات، الأسقف ومكوناتها مثل القصارة وغيرها و مراقبتها وتوثيقها بشكل مستمر ودائم (الشكل 7.6).

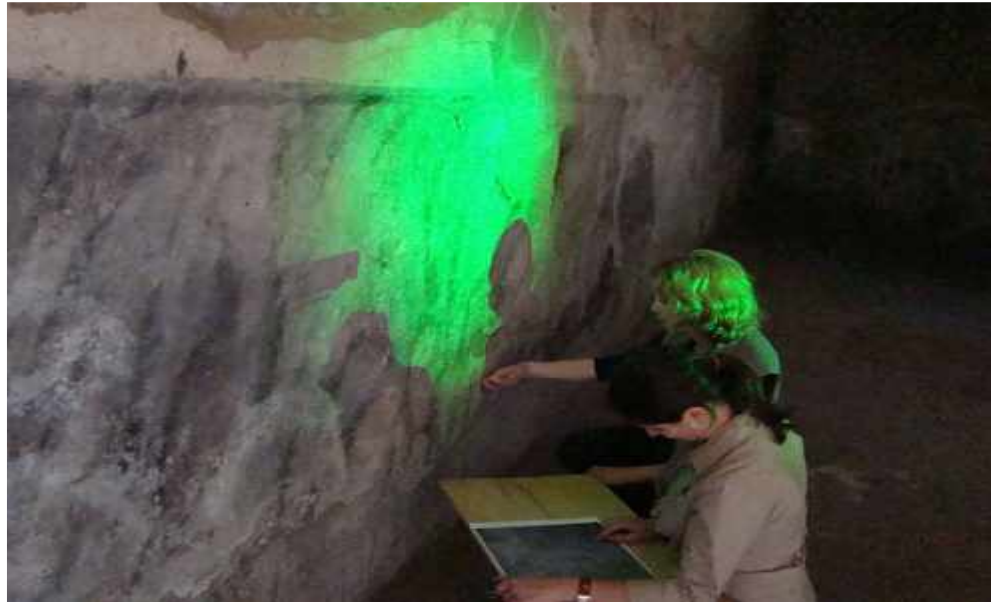
شكل 7.6: فحص الفراغات خلف القصارة باستخدام الليزر
