## الفصل الأول: مقدمة

## 2.1 موضوع البحث:

يهدف هذا البحث إلى تقييم مدى التزام أعمال الترميم المنفذة حالياً في البلدة القديمة من القدس خاصة الأحياء الإسلامية، بالمواثيق والمعاهدات العالمية. وقد تم التركيز في هذا البحث على الأمور الآتية:

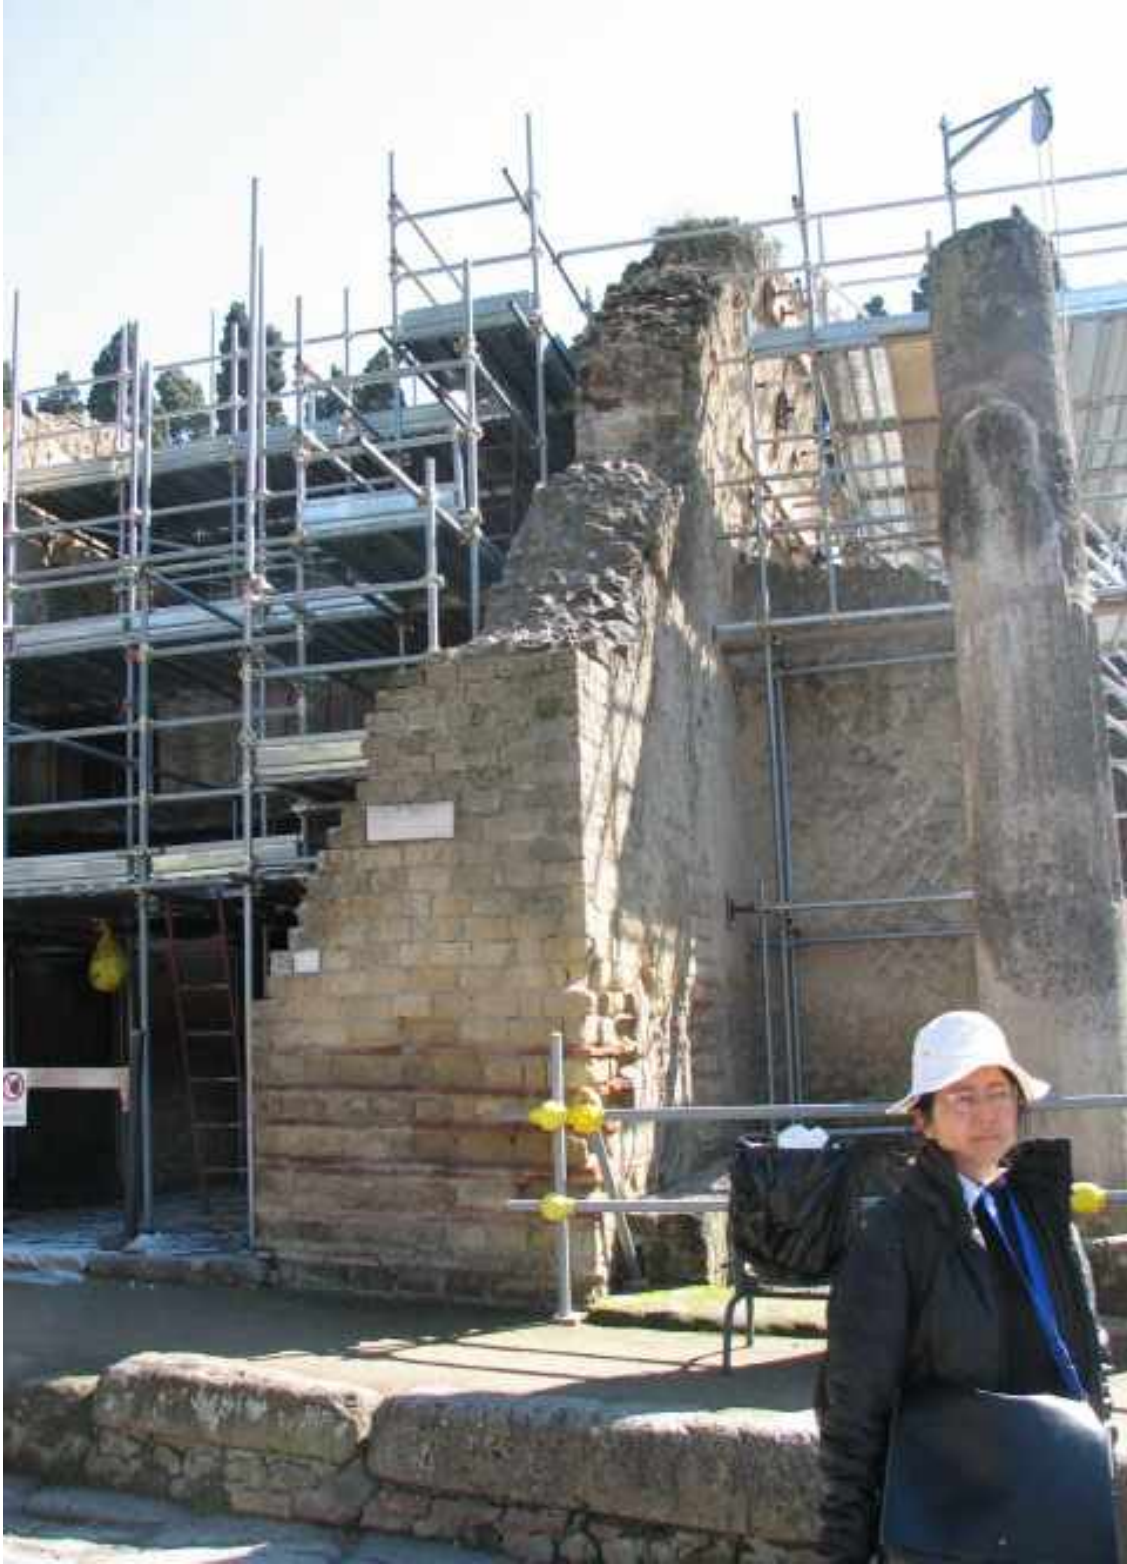
شكل 9.6: إزاحة جدار مائل وخطر بمعدل 1ملم يوميا  
المصدر: الباحث عام 2007

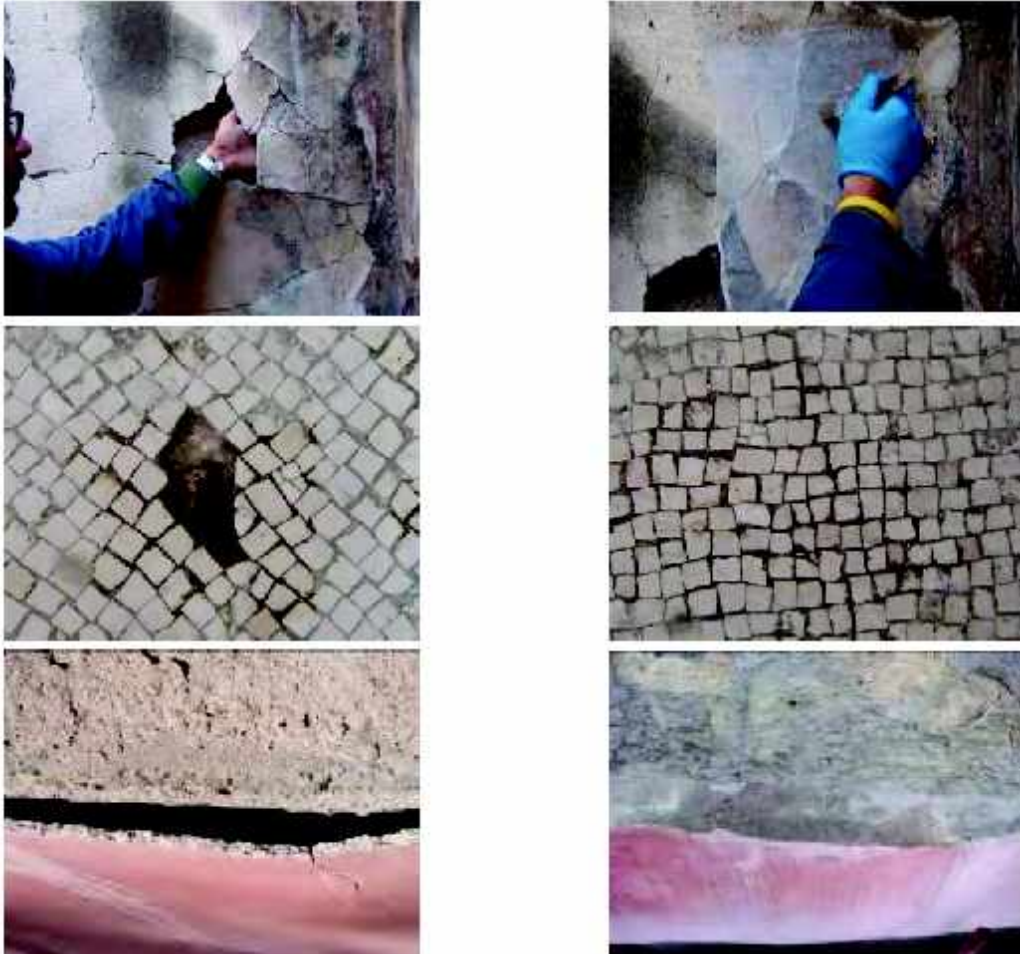
شكل 10.6: المحافظة على القصارة وتقويتها وتثبيتها باستخدام مواد قابلة للإرجاع (reversible).

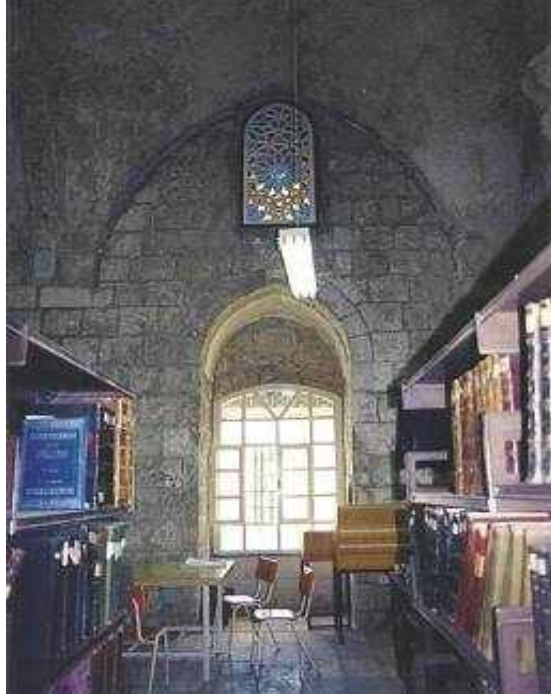
شكل 12.6: شكل للمبنى من الداخل للمبنى قبل الترميم (حيث يظهر استخدام القصارة الإسمنتية واثار الرطوبة بالجدران).

كان وضع المبنى بشكل عام يعاني من مشاكل الرطوبة وخصوصاً في القاعة الرئيسية نتيجة تسرب مياه الأمطار من الأسطح، بالإضافة إلى وجود أملاح نتيجة الرطوبة واستخدام القصارة الإسمنتية في الترميم السابق كما هو موضح في (الشكل 12.6).

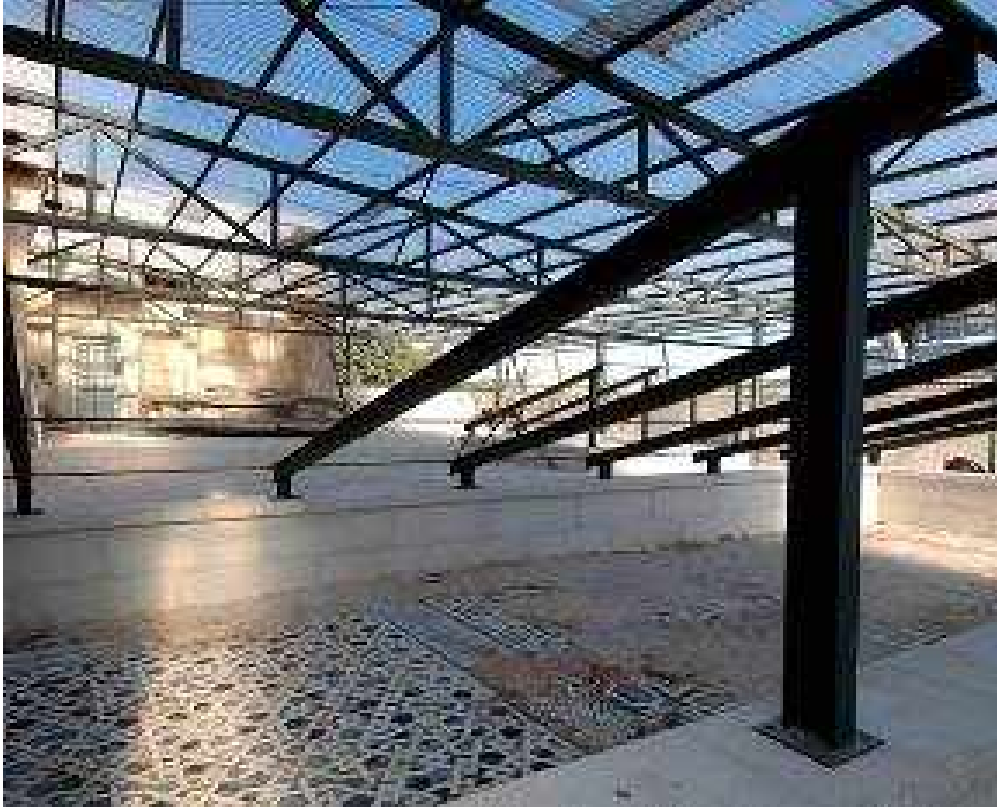
شكل 13.6: منظر للطابق العلوي للمدرسة وتغطية البلاط المملوكي بزجاج خاص يصد أشعة الشمس الضارة  
المصدر: مؤسسة التعاون (2004)

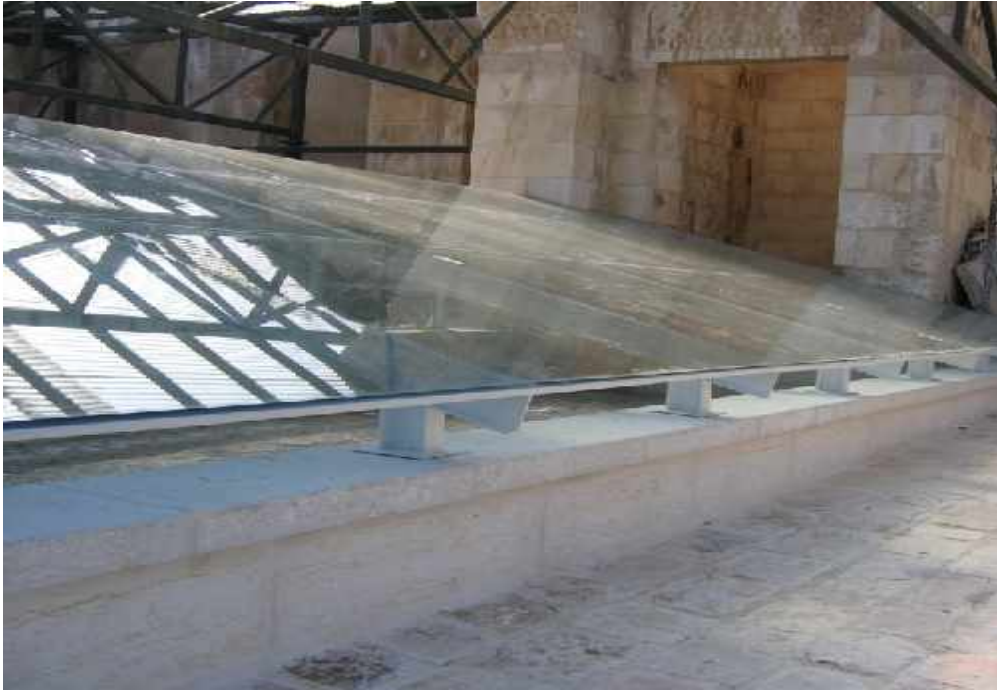
شكل 14.6: منظر آخر للطابق العلوي للمدرسة تلاحظ فيه تغطية البلاط المملوكي بزجاج خاص يصد أشعة الشمس الضارة.

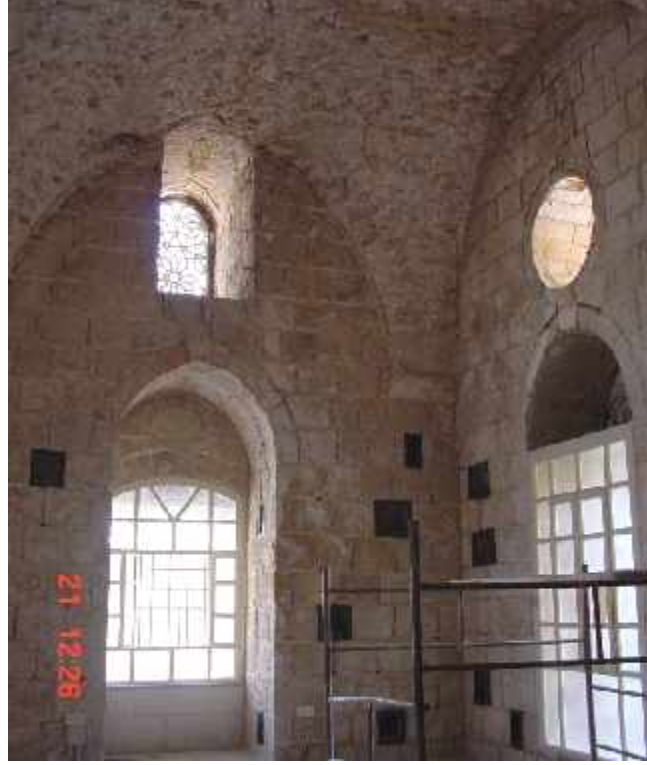
شكل 15.6: تجفيف المبنى من الرطوبة و آثار مياه الأمطار من الداخل وتشمل إزالة القصارة الإسمنتية، إزالة بعض الحجارة بشكل مؤقت، تحرير الحول بين مداميك الحجارة وفتح الأبواب و الشبابيك لزيادة التهوية الطبيعية.  
المصدر: مؤسسة التعاون

338 تم تبني فكرة تهوية المبنى طبيعيا مع طريقة تحرير الحول بين المداميك وإزالة بعض حجارة الجدران مؤقتا من الداخل بعناية بالغة وترقيمها وذلك لاعادتها الى مكانها بعد انتهاء هذه المرحلة.

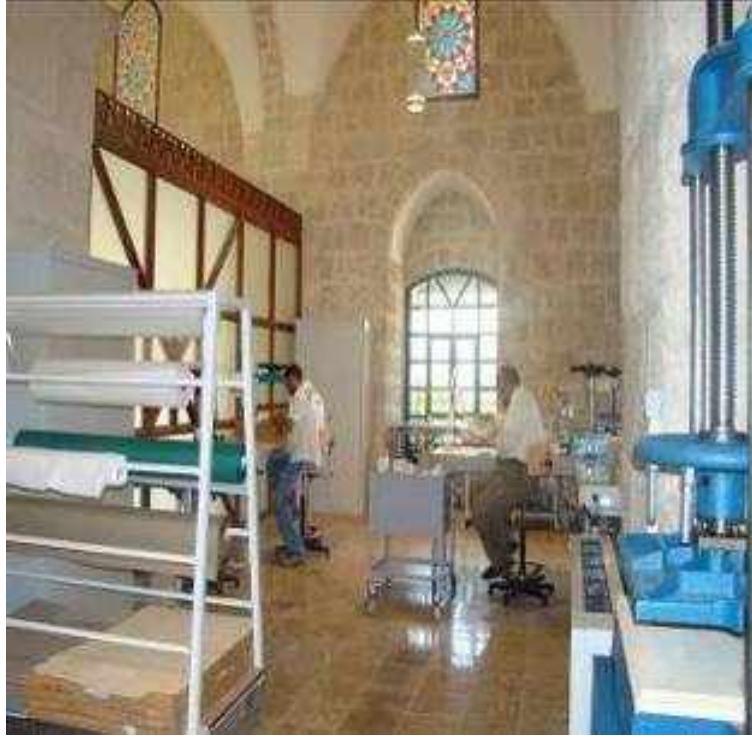
شكل 16.6: منظر داخلي للمبنى بعد الترميم  
المصدر: مؤسسة التعاون

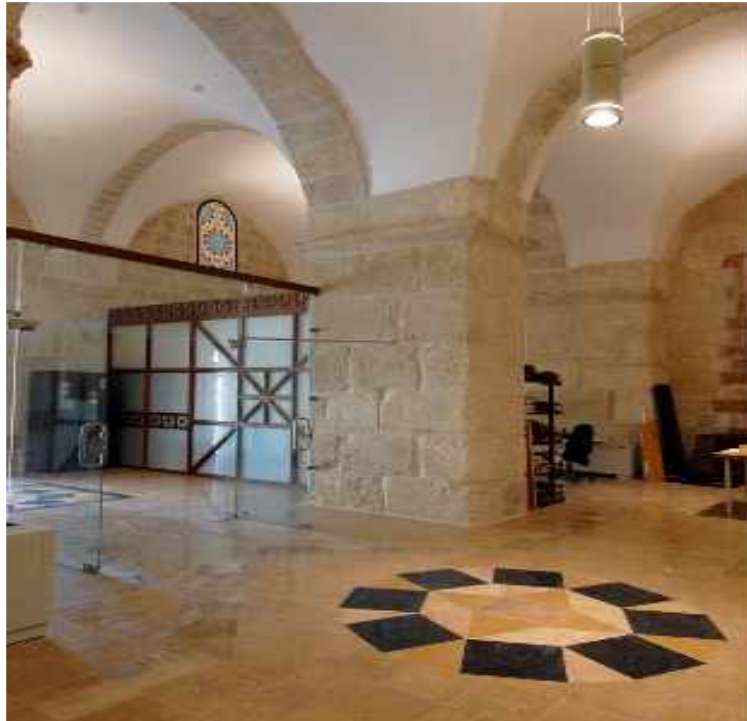
شكل 17.6: منظر داخلي للمبنى بعد الترميم  
المصدر: مؤسسة التعاون

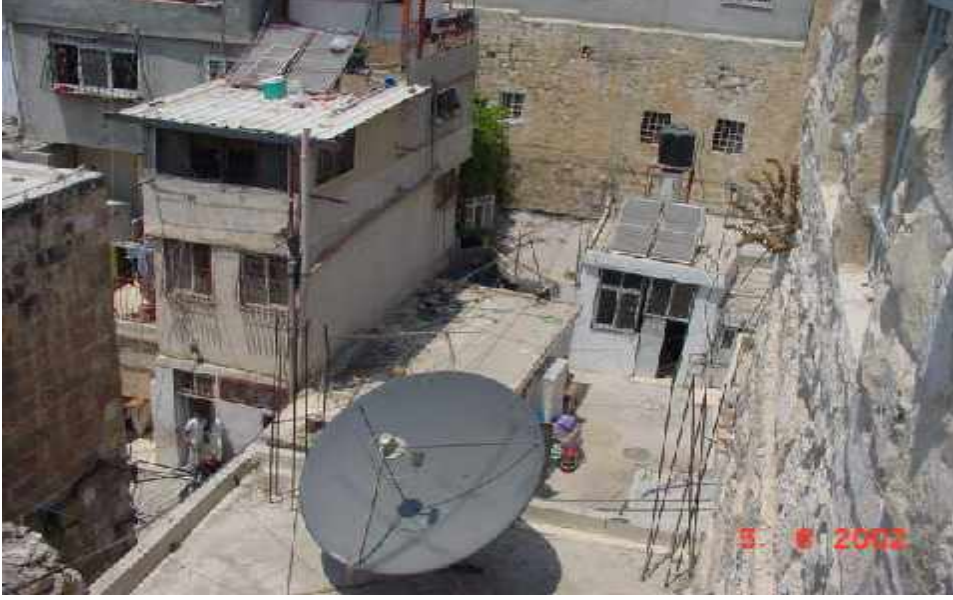
شكل 21.6 : شكل عام لمشروع ترميم رباط علاء الدين البصيري قبل الترميم عام 2002  
المصدر: مؤسسة التعاون

كان المشروع يعاني من مشاكل في التهوية والرطوبة والأملاح على جدران وأسقف الغرف الحجرية القديمة نتيجة الاكتظاظ السكاني، واستخدام الاسمنت في المعالجات السابقة له وبناء الإضافات الخرسانية الملاصقة للغرف المملوكة القديمة بشكل عشوائي، الأمر الذي أدى أيضا إلى تأثر المباني القديمة بشكل سلبي (الشكل 21.6).

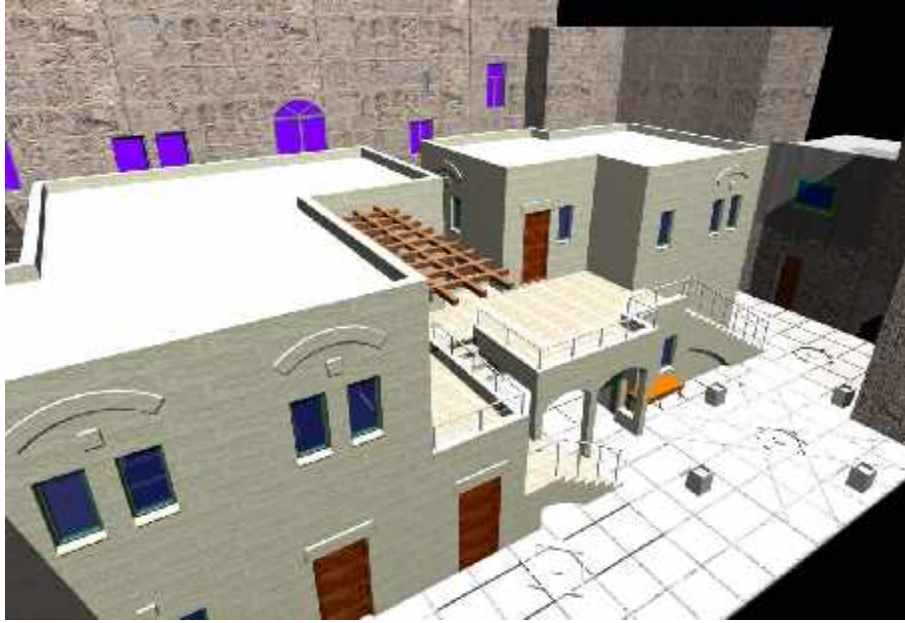
شكل 26.6: منظور للمشروع المقترح - سيناريو 1  
المصدر: مؤسسة التعاون، برنامج الاعمار

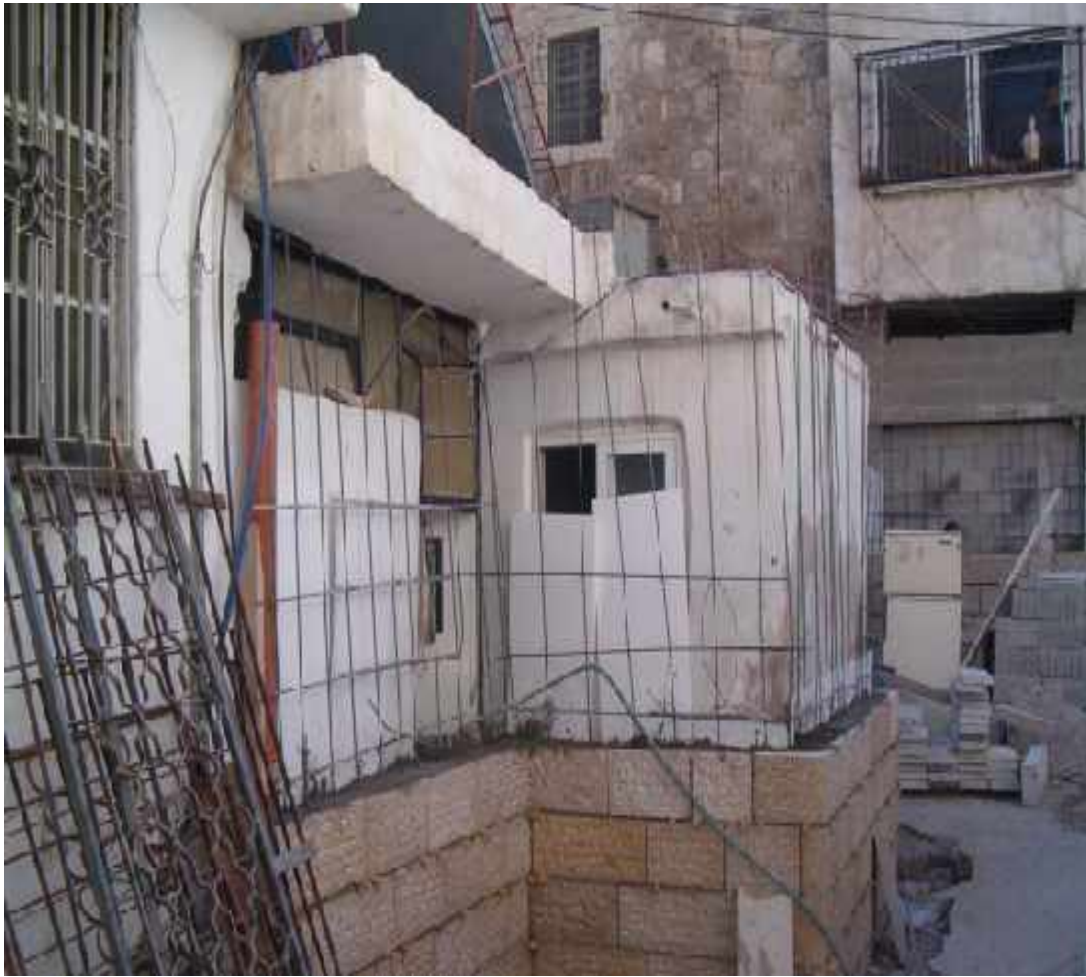
شكل 29.6: شكل للإضافات الخرسانية التي بنيت بحجر جديد.

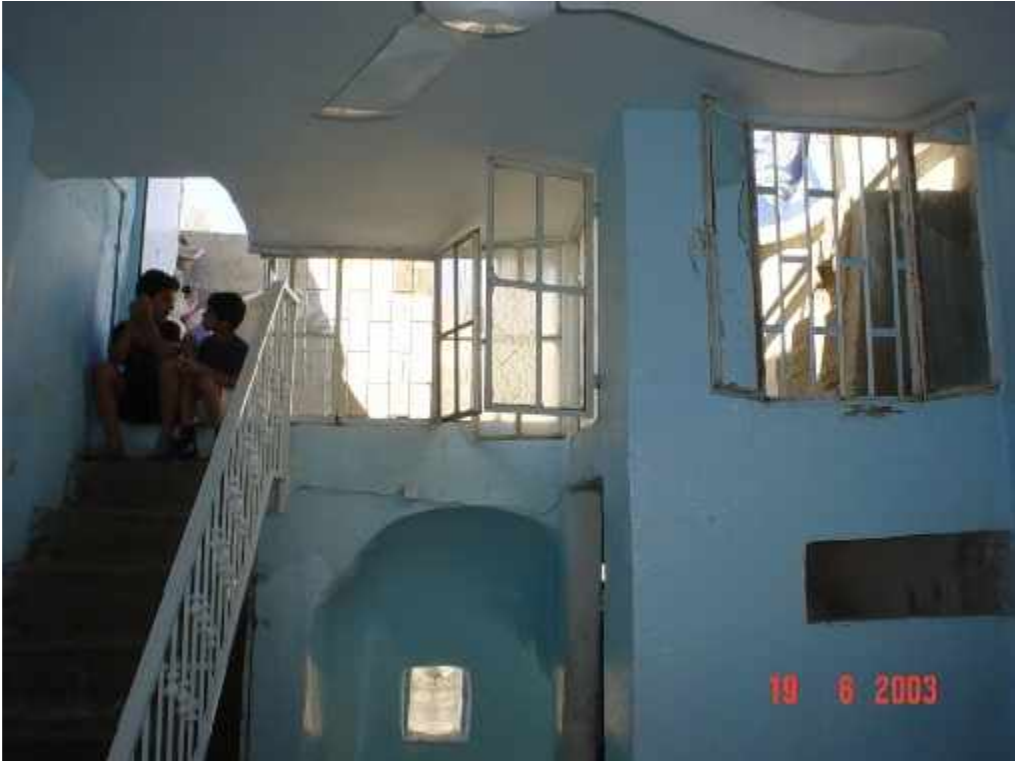
شكل 31.6: شكل من الداخل لعقار إبراهيم غيث قبل الترميم عام 2003  
المصدر: جمعية القدس للرفاه والتطوير

يرجع تاريخ المبنى بشكل عام إلى العصر العثماني (ولم يتم التحقق من تاريخ المبنى أو وصف تاريخي لعدم توفر دراسة تاريخية بحسب المصدر - جمعية القدس للرفاه والتطوير-) حيث أنشئ كمبنى سكني تقليدي تتوسطه ساحة سماوية وسطية (شكل 30.6). إلا أنه تم إغلاق هذه الساحة بعقدة خرسانية من قبل السكان لغرض التوسع (شكل 31.6). إضافة إلى بناء بعض الغرف الحديثة على السطح. و يعيش في المبنى ثلاث عائلات تتكون من حوالي 24 فردا.

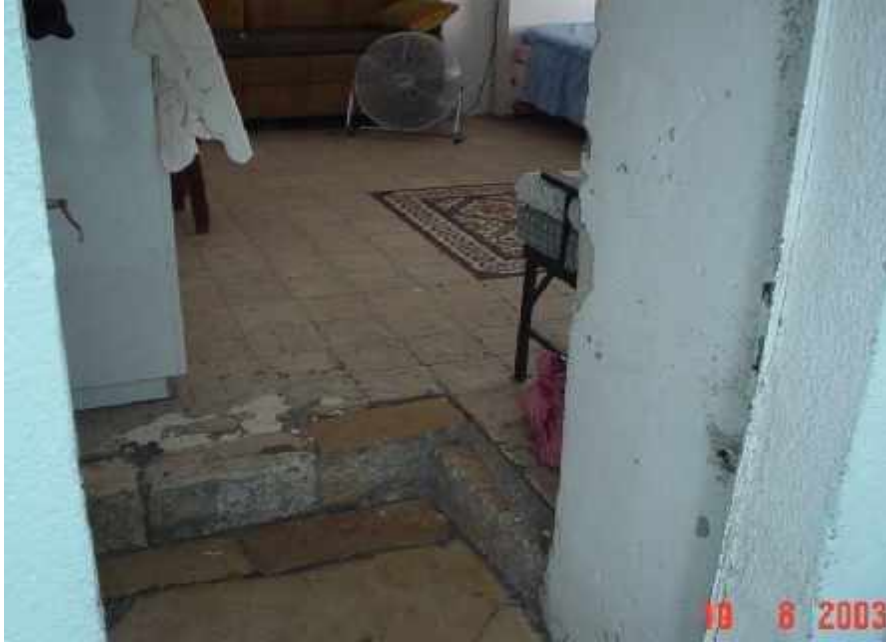
شكل 32.6: شكل لأرضية غرف عقار إبراهيم غيث المكونة من بلاط السجاد التقليدي عام 2003م  
المصدر: جمعية القدس للرفاه والتطوير

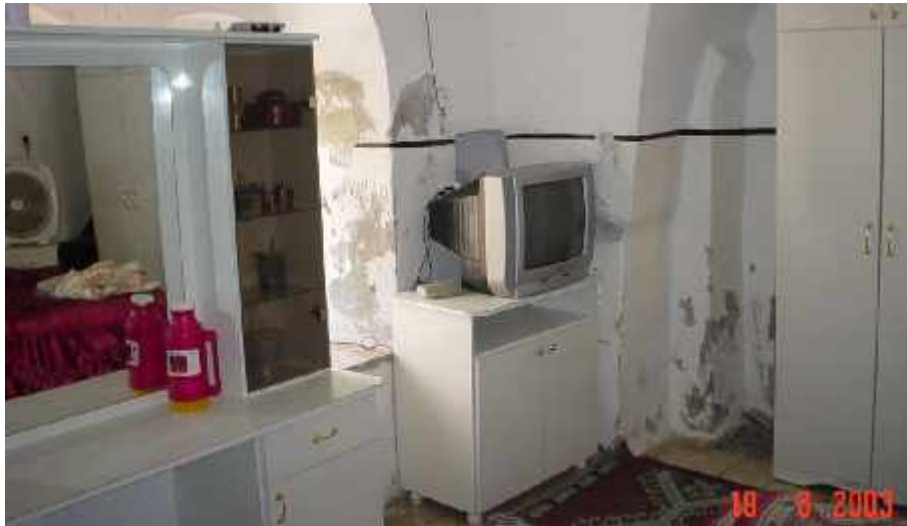
شكل 33.6: شكل تظهر بعض مشاكل الرطوبة واستخدام القصارة الإسمنتية سابقا في عقار إبراهيم غيث  
المصدر: جمعية القدس للرفاه والتطوير

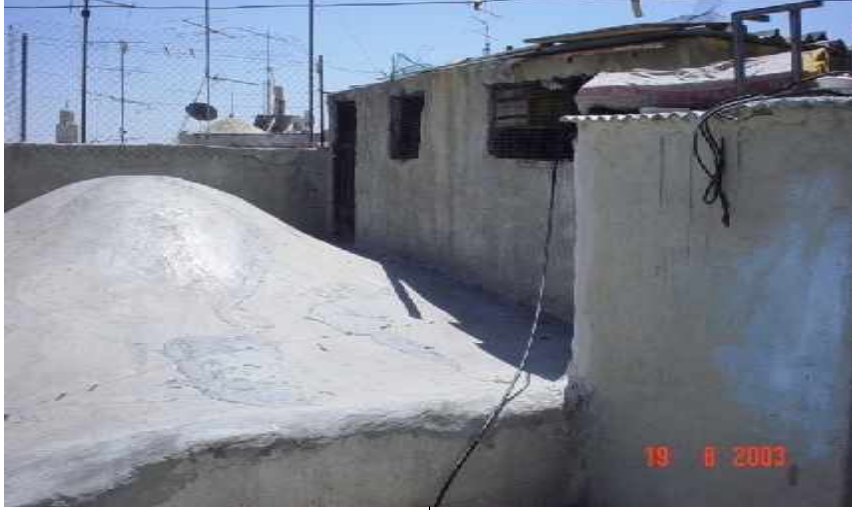
شكل 34.6: شكل لسطح المبنى قبل الترميم  
المصدر: جمعية القدس للرفاه والتطوير

1. تمت إزالة الكحلة الإسمنتية وإعادة تكحيلها بكحلة جيرية مع وجود نسبة من الاسمنت الابيض فيها مع استبدال بعض الحجارة التالفة والمتكسرة.
2. تم هدم الإضافات الخرسانية بعد إعادة بنائها بحجر جديد مع توسعة الطابق العلوي
3. تم عمل مدة خرسانية وإعادة تبيطها ببلاط حجري كما في ( شكل 34.6،35.6).

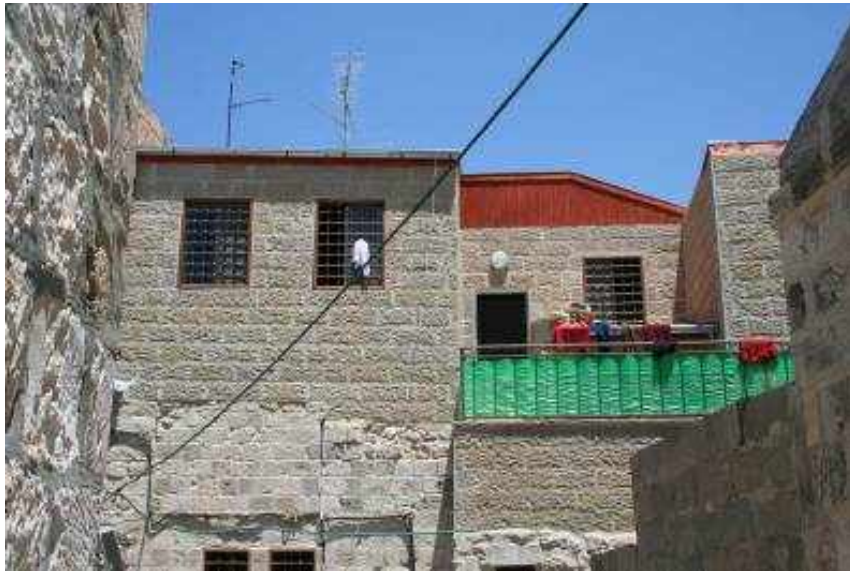
شكل 35.6: شكل للمبنى بعد التدخل.  
المصدر: جمعية القدس للرفاه والتطوير
