عمادة الدراسات العليا
جامعة القدس

دور المجلس الشّوعي الإسلامي الأعلى في الحفاظ

على التراث المعماري في مدينة القدس

رسالة ماجستير

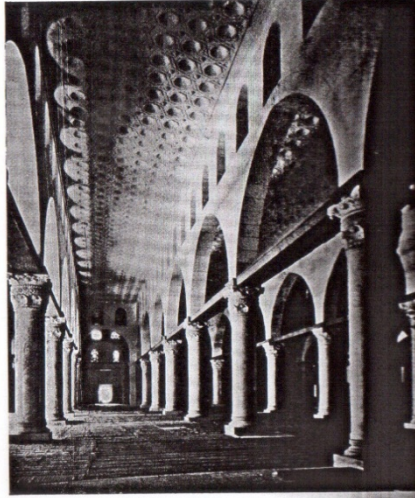
القسم الشرقي من المسجد الأقصى المبارك بعد تجديده

اللوحة (1.3) صورة للقسم الشرقي في الجامع الأقصى بعد تجديده¹
