الزخارف الجصية في شبابيك المسجد الأقصى
ودور ورشة لجنة الإعمار في صيانتها

رسالة ماجستير

Gypsum Decorations in the Windows of Al-Aqsa Mosque and the Role of the Restoration Committee Workshops in Their Maintenance

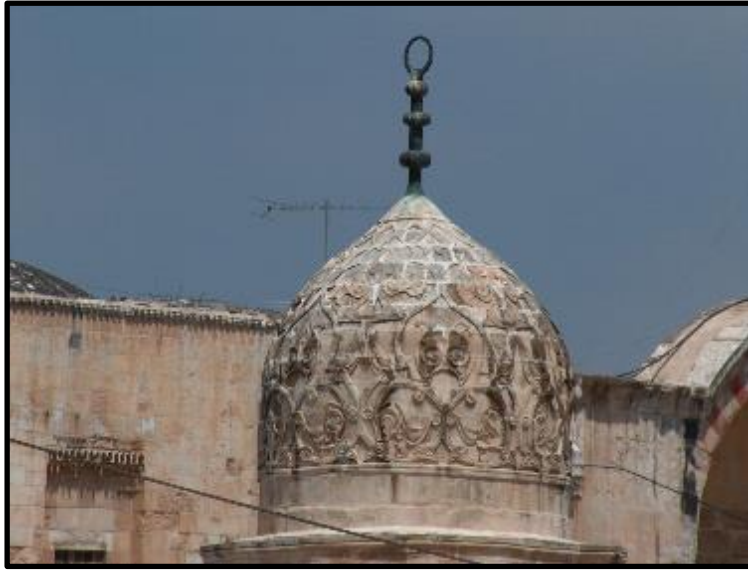
لوحة 14.1: سبيل قايتباي-زخارف جصية وحجرية

وخلال حكم السلطان الأشرف سيف الدين قايتباي، شهدت مدينة القدس وولايته جهوداً كبيرة في إعمار وتجديد المنشآت. فقام بإنشاء أبراج وبناء مبانٍ جديدة، وأشرف على تجديد العديد من المباني القائمة وإصلاحها. كما أمر بصنع الأبواب النحاسية الجميلة التي تزين مدخل القبة المشرفة من الجهة الغربية مُستخدماً النحاس الأحمر الجيد. كما جدد ألواح الرصاص المستخدمة في تغطية السقف الخارجي للجامع الأقصى، إضافة لإعمار السبيل الموجود داخل سور المسجد الأقصى والذي يضم قبة حجرية بنيت فوق البئر. ولا يزال هذا السبيل يُعرف باسم سبيل قايتباي، ويمتاز بزخارف جصية وحجرية جميلة (لوحة 14.1) نُفذت باستخدام تقنية الحفر البارز والغائر، وتغطية السقوف بطبقة من الكلس والحجارة المزخرفة².

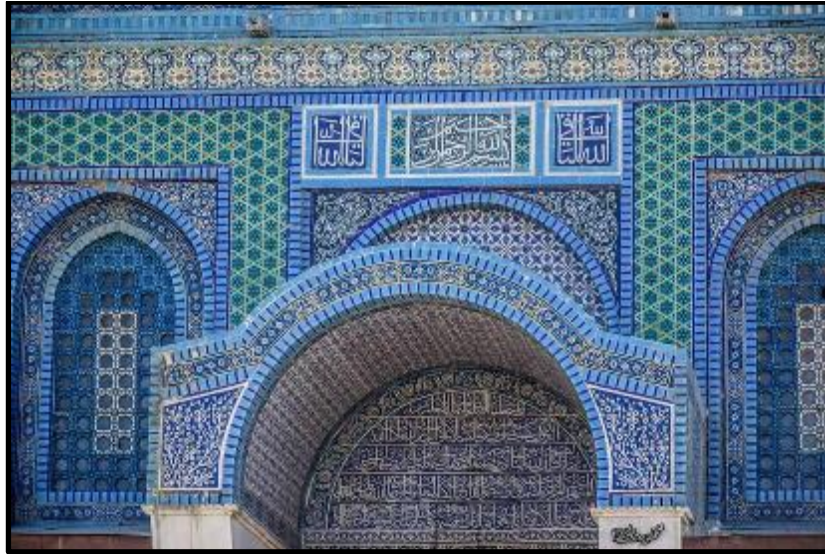
لوحة 23.1: القاشاني فنُّ من فنون الزخارف الخارجية لقبة الصخرة في الفترة العثمانية

في الفترة ما بين عامي (1545م) و (1552م)، أصدر السلطان سليمان القانوني أمراً بتجديد الزخارف المتضررة التي كانت مصنوعة من الفسيفساء في مبنى قبة الصخرة، واستبدالها ببلاط خزفي (القاشاني). تم تجميل الواجهة الخارجية للمبنى في الجزء السفلي باستخدام ألواح من الرخام. أما الجزء العلوي من المبنى، الذي يشمل العنق، فقد تم تزيينه باستخدام القاشاني¹.

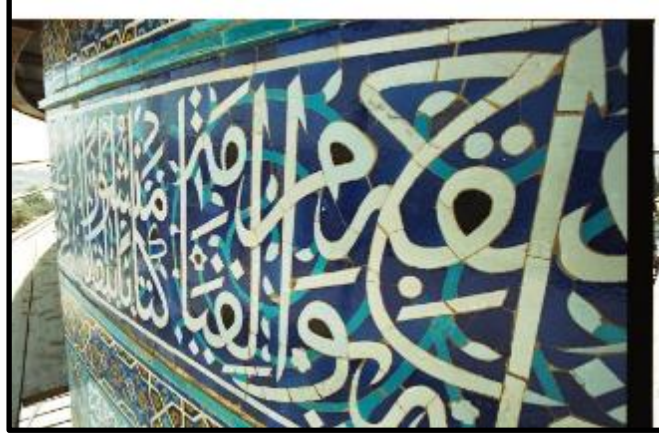
لوحة 24.1: القاشاني - زخارف كتابية على الجدران الخارجية لقبة الصخرة في الفترة العثمانية

ولوحة القاشاني هي مجموعة من البلاطات متعددة الأشكال والأحجام، بحيث يتم قطع البلاطات إلى مربعات وتلوينها. وبعد ذلك، تُحرق هذه المربعات داخل أفران مخصصة. ويتم تثبيت تلك المربعات بجوار بعضها البعض بمسامير برونزية، لتعكس منظر عام من الرسوم والزخارف وتشكيلات هندسية ونباتية في بعض الأحيان²، وفي أحيانٍ أخرى تقتصر فقط على الكتابات دون أيّة رسومات (لوحة 24.1).

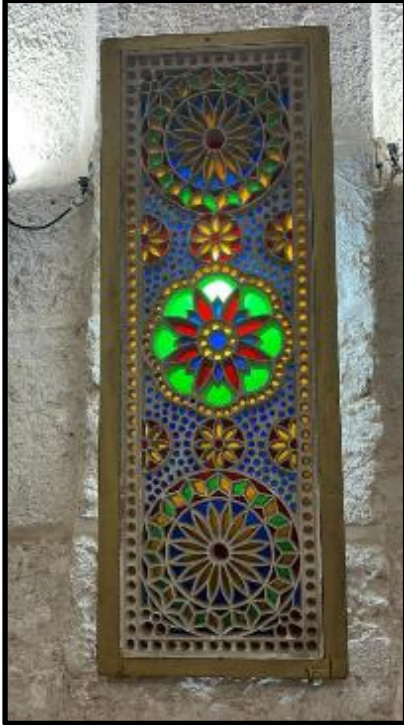
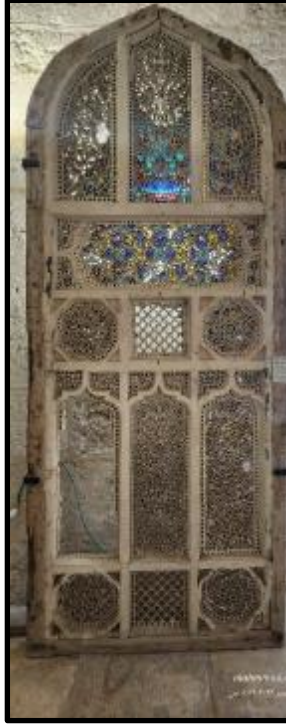
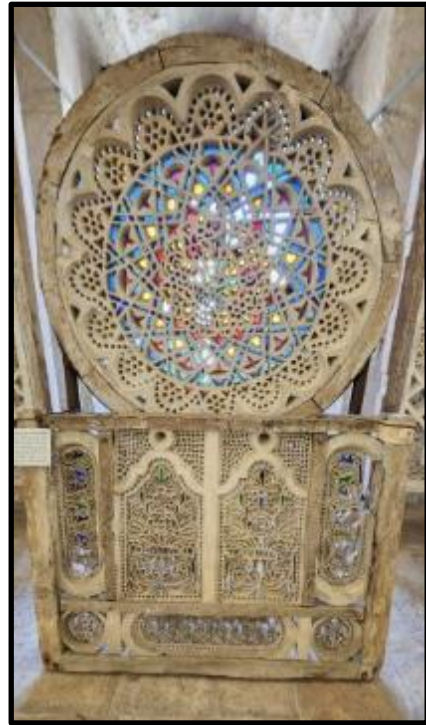
لوحة 33.1: شبابيك جصية مزخرفة بزخارف كتابية وهندسية ونباتية

وأما مجموعة الشبابيك الجصية المعشقة بالزجاج الملون (لوحة 33.1)، فتعتبر من أبرز القطع في مجموعة المتحف الإسلامي بالمسجد الأقصى. كما أنها شاهدٌ على اللحظات التاريخية التي شهدت تجديد هذه الشبابيك مراراً وتكراراً، سواء بسبب التغيرات البيئية والطبيعية التي تعرضت لها، أو بسبب الأحداث السياسية والاعتداءات الإسرائيلية المتكررة على هذا الموقع المقدس.

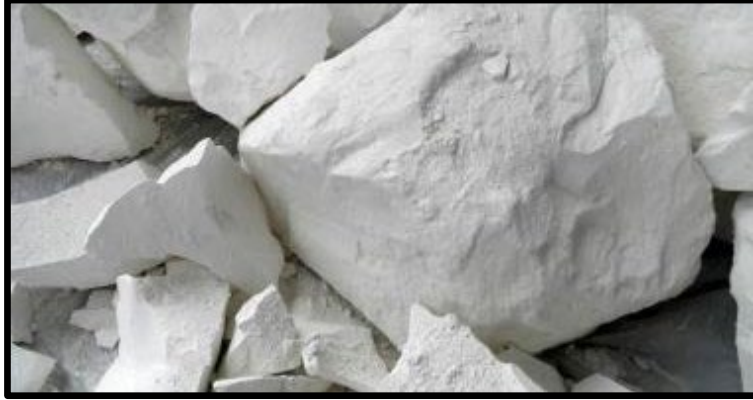
لوحه 1.2: حجر الجص في الطبيعة

هذه العملية تسمح للجص بالترسيب والتراكم تدريجياً على مر الزمن. ونتيجة لهذه الظروف الطبيعية، يمكن العثور على الجص بألوان متنوعة، حيث يكون عادة باللون الأبيض النقي، ولكن قد يتواجد أحياناً باللون الأحمر أو البني نتيجة لوجود بعض الشوائب¹. ويشبه مظهر الجص المرمر الذي يتكون أساساً من كربونات الكالسيوم، ولكن الجبس أكثر ليونة من المرمر فيمكن خدشه بالأظفر².

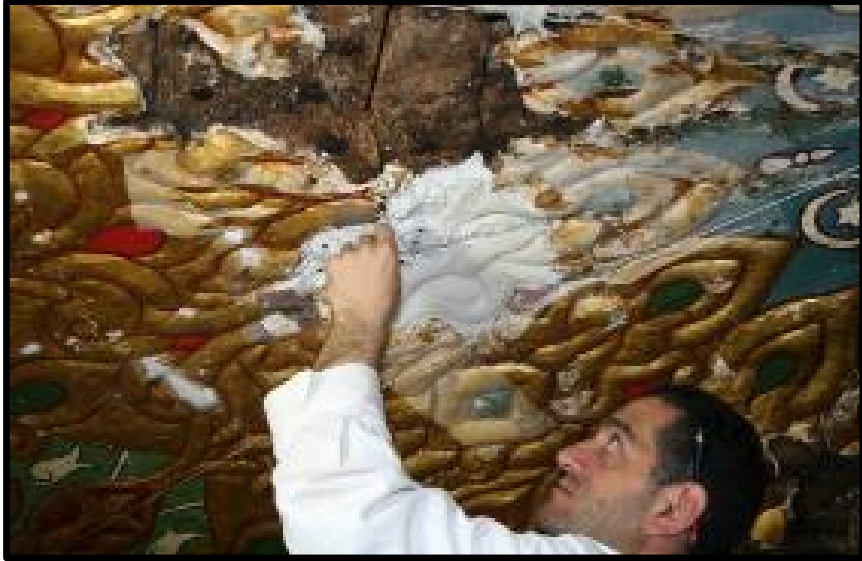
لوحة 2.2: أحد الفنانين خلال ترميم زخارف جصية في مسجد قبة الصخرة.

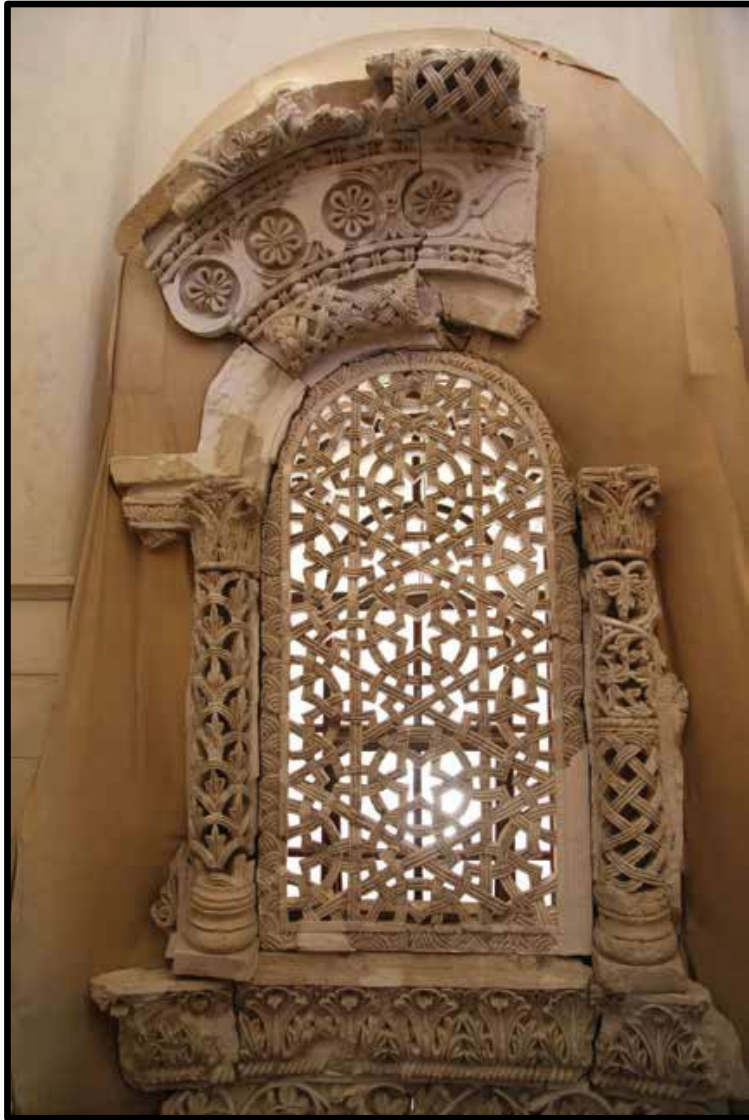
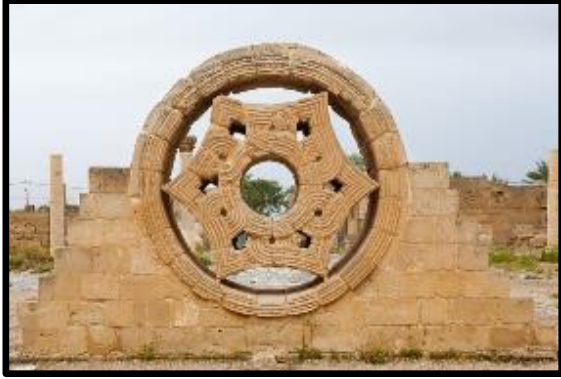
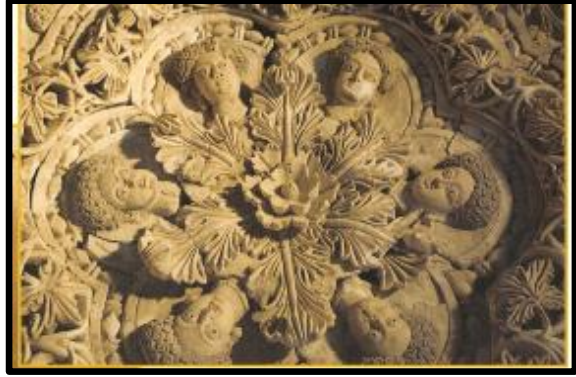
لوحة 7.2: زخارف جصية وشباك من الجص - قصر خربة المفجر (قصر هشام)

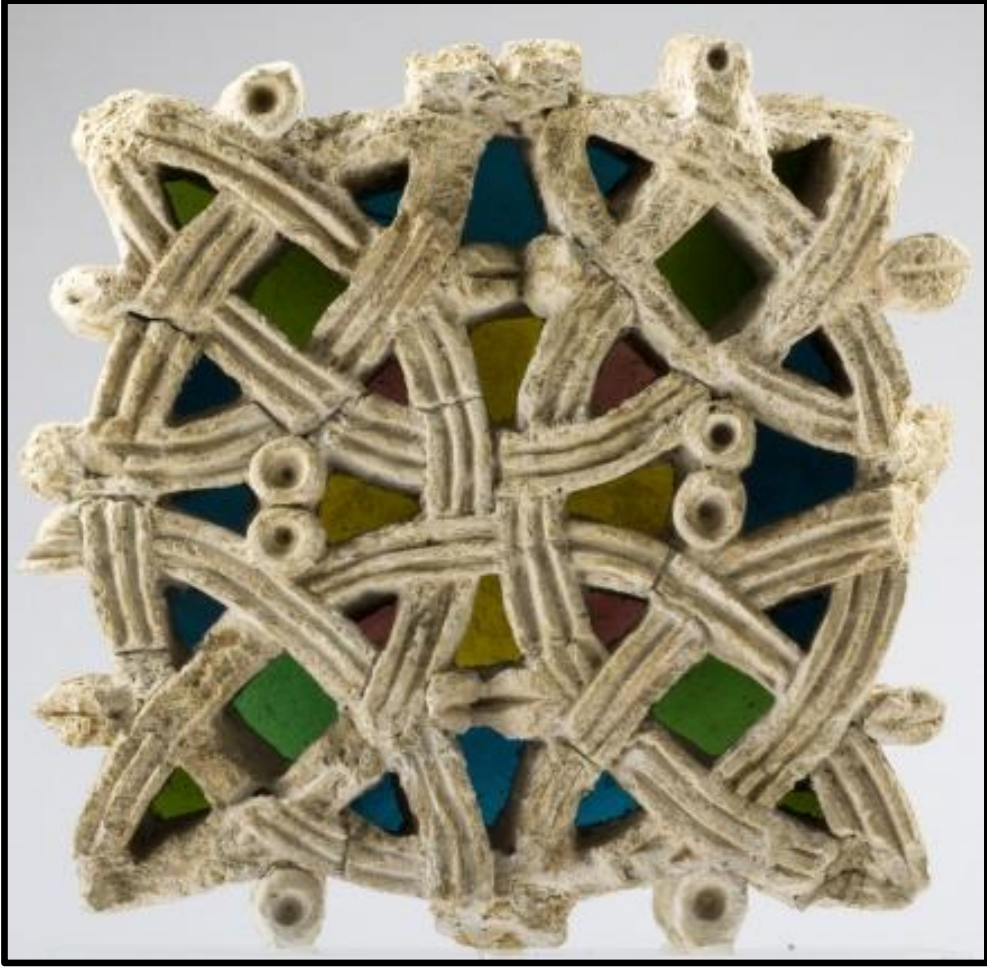
لوحة 8.2: شباك حجري من قصر المنية، متحف برغمون، برلين

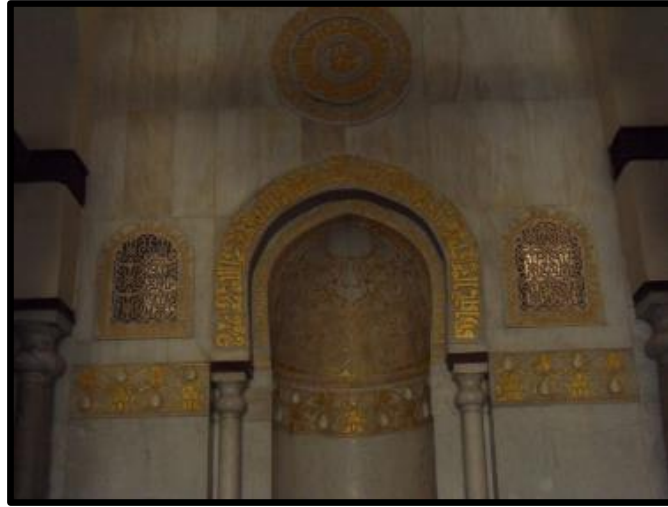
لوحة 12.2: جامع الحاكم بأمر الله- شبابيك جصية في جدار القبلة، كما تظهر اللوحة الزخارف الجصية في محراب الجامع

وفيما بعد، انتقل هذا الأسلوب إلى جامع الحاكم بأمر الله في القاهرة، الذي اشتهر بوجود نوافذ على جدار القبلة وكانت وافرة بالزخارف الجصية، إضافةً لزخارف جصية بديعة تزين المحراب (لوحة: 2.12)².

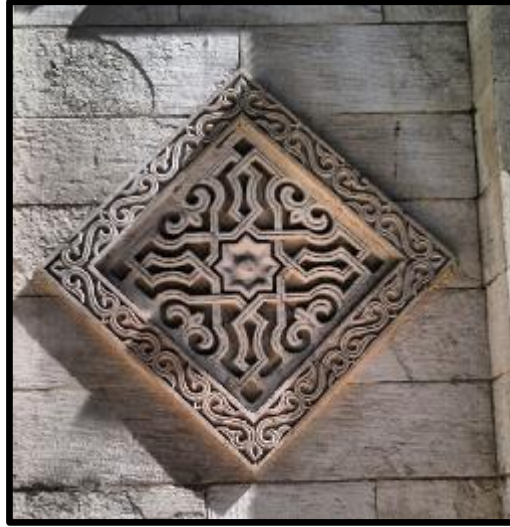
لوحة 13.2: الزخارف الهندسية المحفورة والمخرّمة لكلمة "الله" جلّ جلاله، في مسجد الحاكم بأمر الله

كما ظهرت الزخارف الهندسية المحفورة والمخرّمة لكلمة "الله" جلّ جلاله، في مسجد الحاكم بأمر الله، ونتج التّخريم في الحجر عن رسم هندسيّ مبدئيّ على قطعة جصّية أولاً (لوحة 13.2).

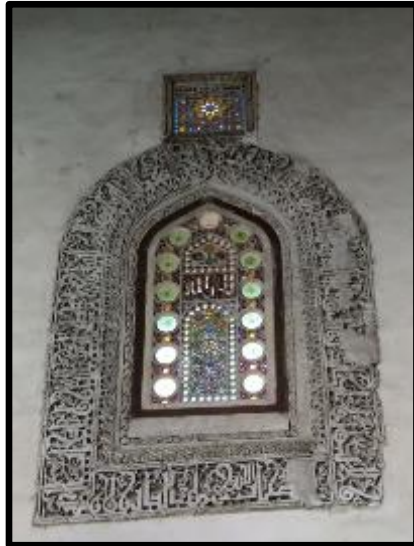
لوحة 14.2: شبابيك جصية من جامع الصالح طلائع مزينة بالزخارف الجصية البديعة

كما تميز جامع الصالح في القاهرة أيضاً بنمط من الزخارف الجصية (لوحة 14.2)، حيث شملت زخارف نباتية وكتابات بالخط الكوفي¹.

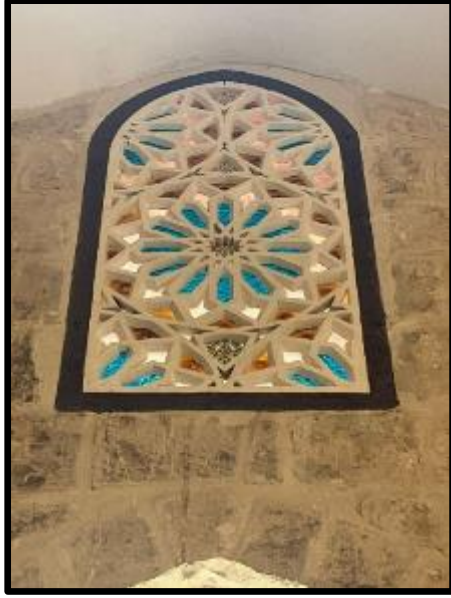
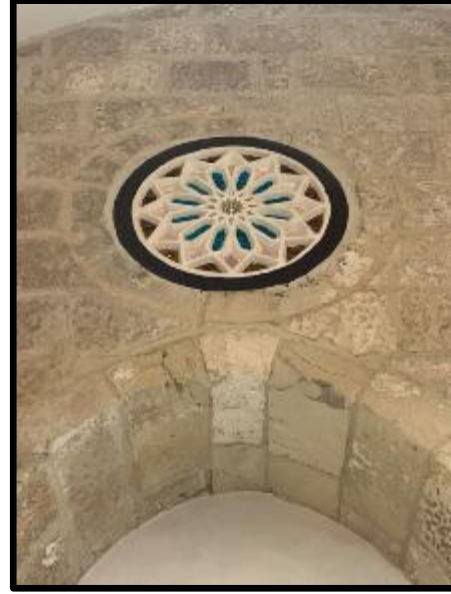
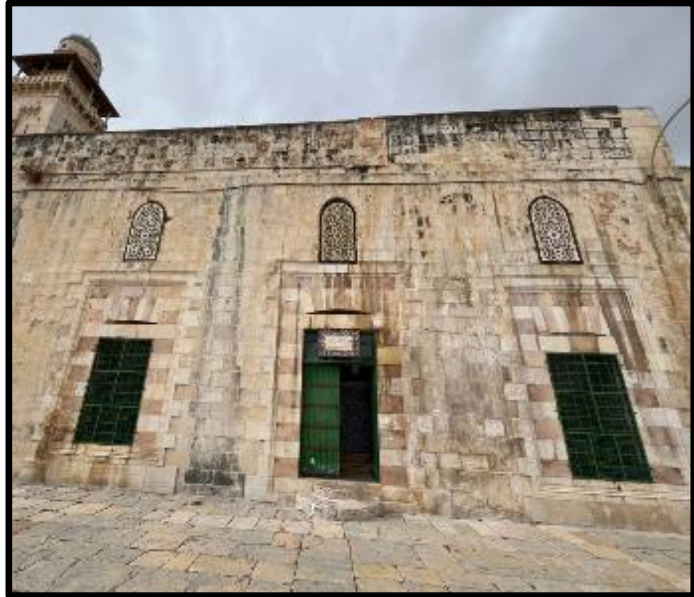
لوحة 17.2: شبابيك جصية - المدرسة الأشرفية من الداخل والخارج

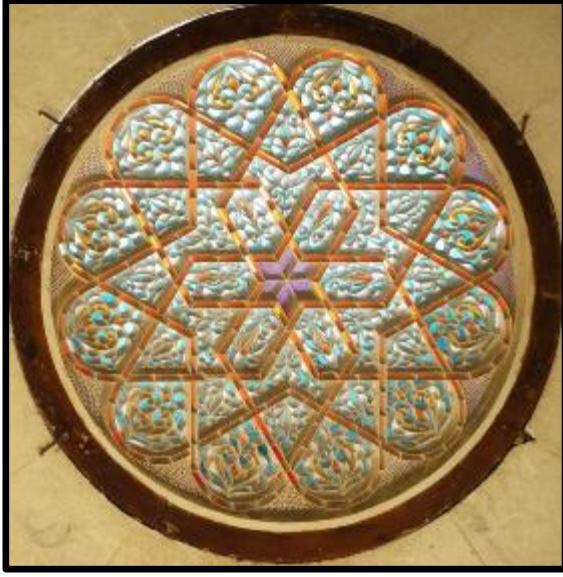
لوحة 18.2: شمسية من المسجد الأقصى (اليمن)، والأخرى قمرية

كما تميزت الفترة المملوكية بانتشار صناعة الشمسيات والقمريات الجصية (لوحة 18.2)، وهي من أبرز سمات العمارة الإسلامية، حيث جمعت بين الجمالية الفنية والفوائد العملية من خلال إنشاء أنماط زخرفية دقيقة تشمل عناصر نباتية وهندسية وخطية أو كتابية، ويتم تعشيق تلك الزخارف بزجاج ملون. وعادة توضع هذه الشمسيات والقمريات في الأماكن العلوية للجدران¹.

وفي البداية كانت الشَّمسيات والقمريات تصنع من الحجر دون الزجاج. ويُطلق اسم "القمريات" على الفتحات والنوافذ المستديرة، بينما يُطلق اسم "الشَّمسيات" على تلك الفتحات إذا كانت غير مستديرة أو نصف دائرية¹. ويُذكر في هذا الإطار أنّ هناك تباين في التسمية بين ما هو شمسية وما هو قمرية، فالبعض يطلق "قمرية" على النافذة المستطيلة التي يعلوها فتحة نصف دائرية كما هو الحال في اليمن، والتي تُعتبر صناعة القمريات فيها صناعةً شائعةً منذ أقدم العصور. والشائع في بلاد الشام أن القمرية هي النافذة الدائرية. ومن هنا، فإنّ استخدام القمريات والشمسيات يجسد تطور العمارة الإسلامية عبر العصور وتأثيرها في تصميم المساجد والمباني الأخرى.

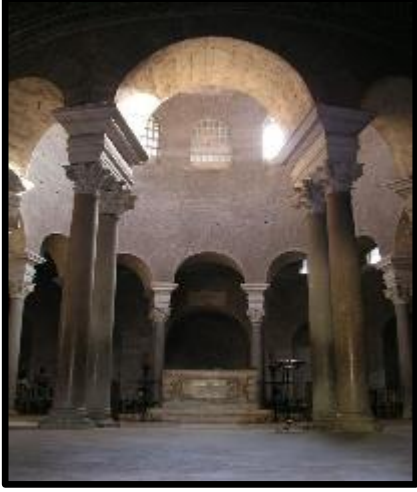
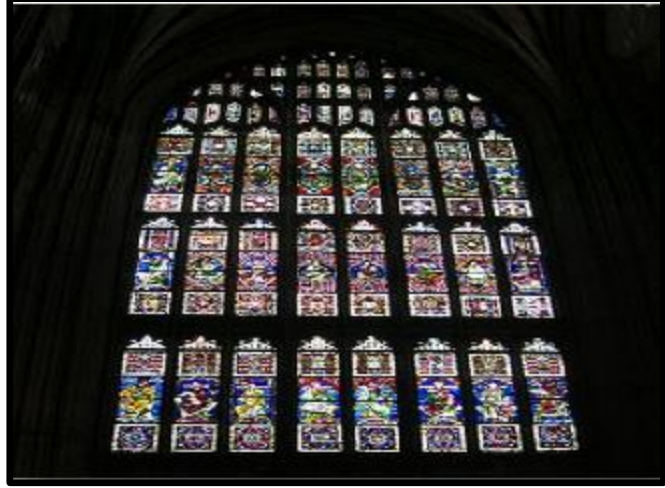
لوحة 19.2: الزجاج المعشق في نوافذ إحدى الكنائس الأوروبية، والصورة إلى اليسار من كنيسة سانت كوستنزا توضح النوافذ ذات الأطر الخشبية

لقد استهوى جمال وروعة الزخارف الجصية الزجاجية الإسلامية في النوافذ الفنان الغربي في زخرفته للكنايس والكاتدرائيات (لوحة 19.2)، مع تغيير في الإطار الذي سيتم فيه حفظ قطع الزجاج الملون، فبدلاً من الجص الذي قد يتأثر بالبرودة الشديدة في أوروبا، استخدم الفنان الغربي شرائح الرصاص لتثبيت قطع الزجاج في أشكال حيوانية وأدمية وأيضاً نباتية تتسجم مع الروح الدينية الغربية والأيقونات، مما جعل الشبابيك الرصاصية المعشقة بالزجاج فناً تطبيقياً شائعاً في الزخرفة والفن القوطي والرومانسكي².

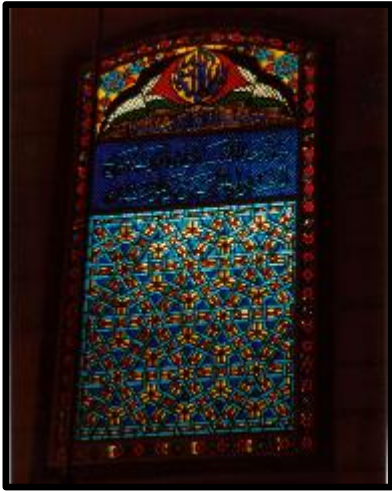
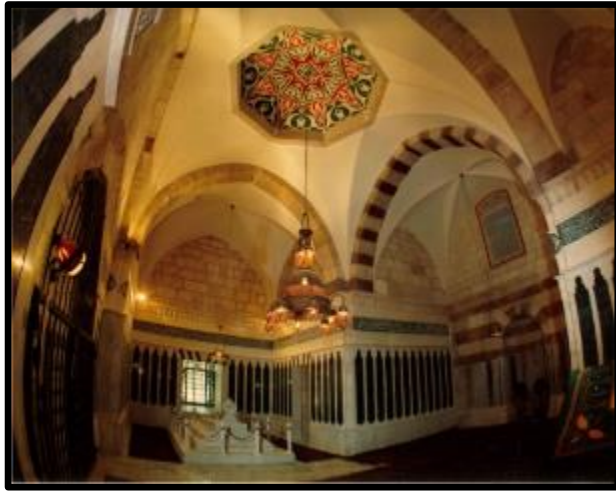
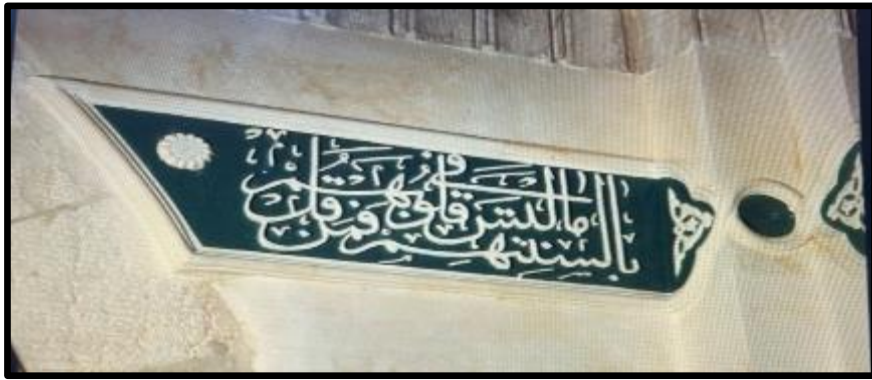
لوحة 22.2: شباك جصي معشق بالزجاج الملون وزخارف كتابية من سورة الفتح في ضريح الحسين بن علي

بقي أن نشير إلى وجود زخارف جصية في ضريح جلاله المغفور له الحسين بن علي الذي يقع في الرواق الغربي وهي عبارة عن شباكين من الزخارف الجصية والزجاج الملون، وزخارف جصية كتابية من سورة الفتح (لوحة 22.2).

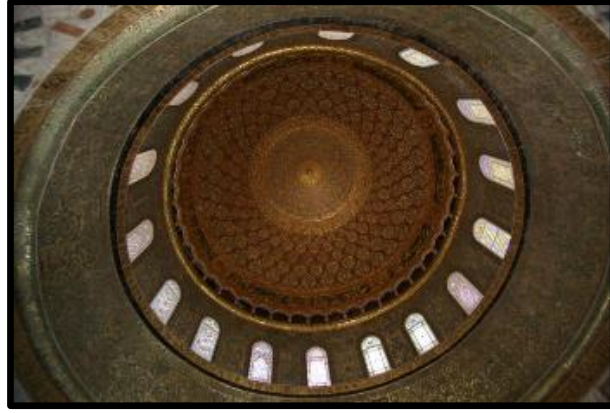
لوحة 23.2: شبابيك القبة الستة عشر المعشقة بالزجاج

يؤكد وجود ستة وخمسين شباكاً معشقاً بزجاج ملون، بما في ذلك شبائيك القبة الستة عشر المعشقة بالزجاج (لوحة 23.2)، على فرضية استبدال شبكات النوافذ نصف الدائرية خلال عمليات ترميم عثمانية في وقت لاحق. ويُعزّز هذا الاستنتاج بشكل خاص من خلال تجديد قبة الصخرة والمسجد الأقصى بناءً على أمر صدر عن السلطان سليمان القانوني في الفترة بين عامي (926هـ/1520م-974هـ/1566م)

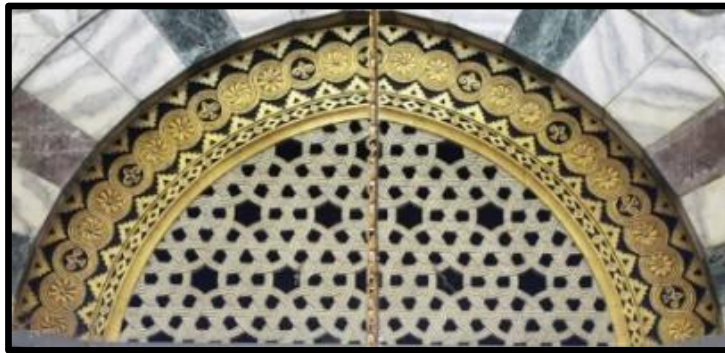
لوحة 24.2: شمسية من قبة الصخرة فوق الباب الجنوبي (باب القبلي)

أما بالنسبة للشبابيك نصف الدائرية (الشمسيات) فوق مداخل قبة الصخرة الأربعة، فنتألف من شبكات مثقوبة من الرخام بأشكال هندسية بسيطة (لوحة 24.2) مخالفة بذلك نمط الزجاج المعشق المستخدم في الشبابيك الداخلية في قبة الصخرة. وقد أشار كريزويل أنّ واحداً من الشبابيك فوق هذه المداخل، ربما يكون عائداً للعصر الأموي بسبب التشابه بينه وبين أحد الشبابيك المتبقية في الجدار الغربي للجامع الأموي في دمشق² (لوحة 25.2)، لأنّ نوافذ البناء الأصلية كانت موجودة على مسافة بعيدة من الوجهين الداخلي والخارجي لفتحات النافذة استناداً لما قاله Richmond³.

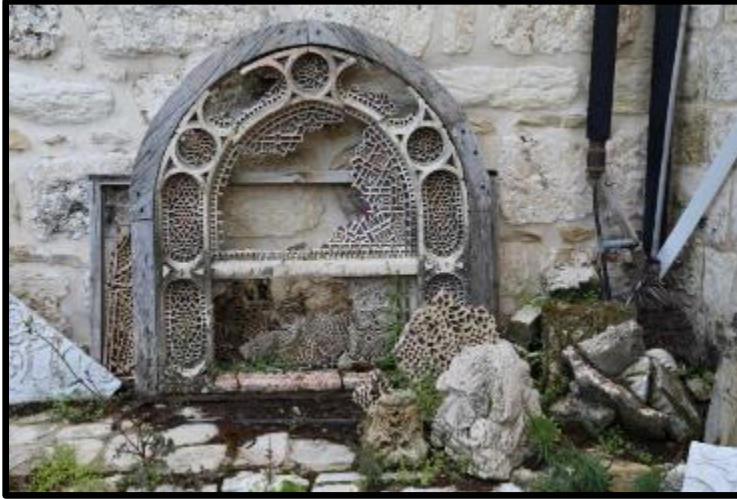
لوحة 26.2: نافذة جصية من عهد السلطان عبد العزيز، الشباك إلى اليسار موجود في الساحة الخلفية للمتحف الإسلامي

يُعزِّزُ الإستنتاجات السابقة أنّ أقدم نافذة من الفترة العثمانية، هي تلك النافذة التي أزيلت خلال الترميمات اللاحقة، والتي تعود إلى ترميمات قام بها السلطان عبد العزيز (1291هـ/1874م)، وهي موجودة حالياً في المتحف الإسلامي استناداً إلى زيارة قامت بها الباحثة للمتحف، وتحمل نقشاً يحمل اسم السلطان عبد العزيز (لوحة 26.2) .

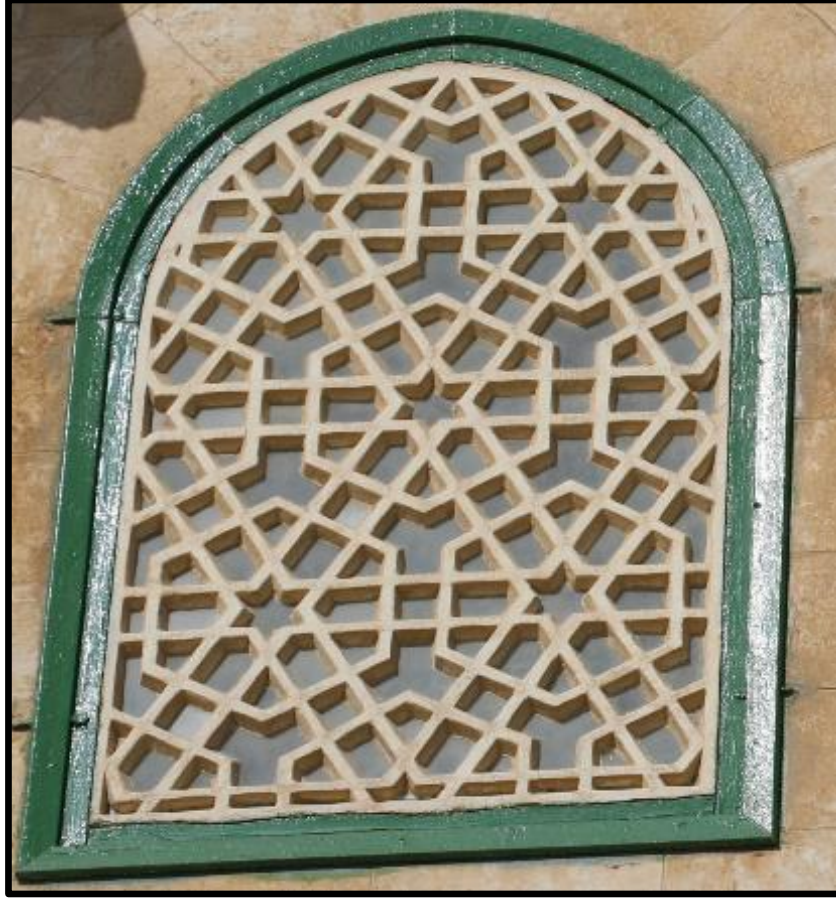
لوحة 27.2: شباك خارجي من الجص والزجاج الأبيض الشفاف في الجامع الأقصى

حديدية أو شبكات خشبية أو معدنية مفرغة¹، والطرز العثماني غير التقليدي حيث كانت الشبكات الخارجية مصنوعة من الجص والزجاج الأبيض الشفاف²(لوحة 27.2).

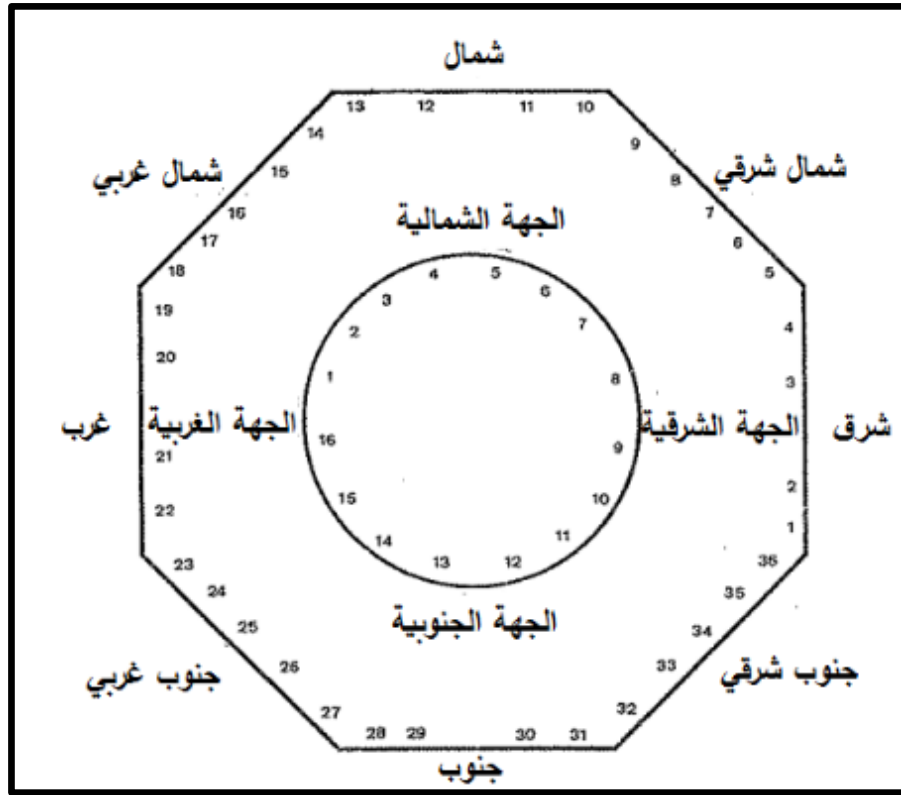
شكل 1.2: توزيع شبابيك قبة الصخرة حسب الجهات المختلفة

في قبة الصخرة الشريفة، تُعدُّ النوافذ معلماً فنياً وتاريخياً يعكس تراثاً من العمارة الإسلامية (أنظر ترتيب النوافذ حسب الجهات، شكل 1.2). وقد ذُكر أنّ (De Vogue) نشر رسومات تصور ثلاثة نوافذ متشابهة، بأبعاد بحوالي 3.25 متراً في 1.09 متر. وتتألف هذه النوافذ من ثلاث مستويات متميزة، تفصل بينها حدود من الجص بعرض 2.5 سم. وهذه النوافذ تتميز بزخارف نباتية وكتابات نصية من ضمنها آيات قرآنية من سورة البقرة وسورة التوبة². ولا ننسى توثيق بعض الاسماء التي تم استبدالها أثناء عملية الترميم. ويعتقد أن هذه الاقتباسات من سورة الفتح في هذه النوافذ مرتبطة بالانتصارات العسكرية التي نفذها سليمان الأول ومن المرجح أن أصولها تعود إلى الفترة العثمانية³.

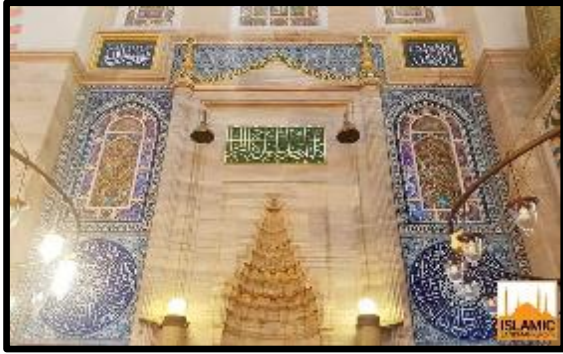
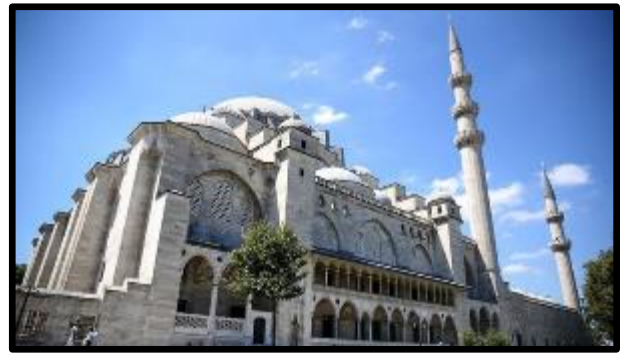
لوحة 28.2: جامع السليمانية-اسطنبول

من الملاحظ أيضاً أنّ هناك تشابه بين نوافذ جامع السليمانية في اسطنبول (لوحة 28.2)، وتلك الموجودة في قبة الصخرة مما يشير إلى تأثر نوافذ قبة الصخرة بالتصاميم الزخرفية الجصية بتلك المستخدمة في العمائر العثمانية في اسطنبول². كما تُظهر الوثائق التاريخية والأدلة وجود العديد من التغييرات والاستبدالات التي حدثت على مر العصور على نوافذ قبة الصخرة³.

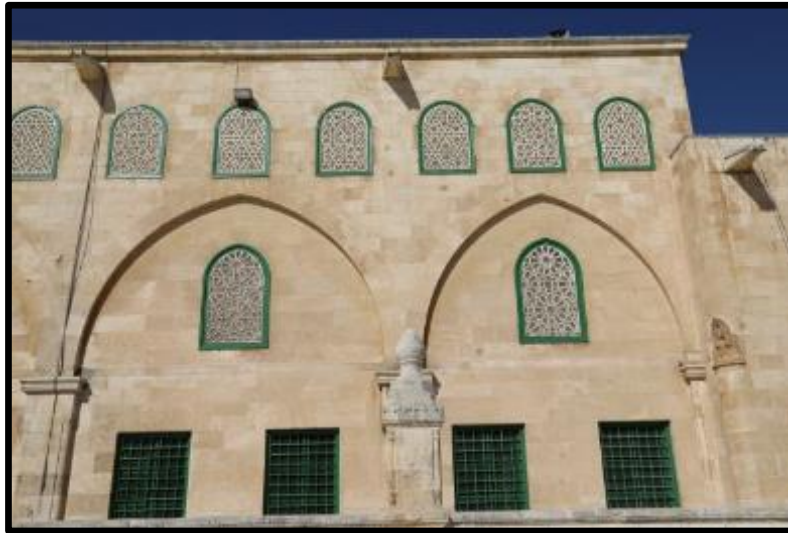
ورغم وجود بعض الشبكات الزجاجية المملوءة بألواح الجص في هذه النوافذ (لوحة 29.2)، إلا أنها كانت من نوعية أقل جودة مقارنة بنوافذ قبة الصخرة. ومما يجدر الإشارة إليه أنه تم اختفاء نوافذ القرن السادس عشر الميلادي من الجامع الأقصى منذ وقت طويل³.

لوحة 29.2: شبابيك جصية خارجية في الجامع الأقصى

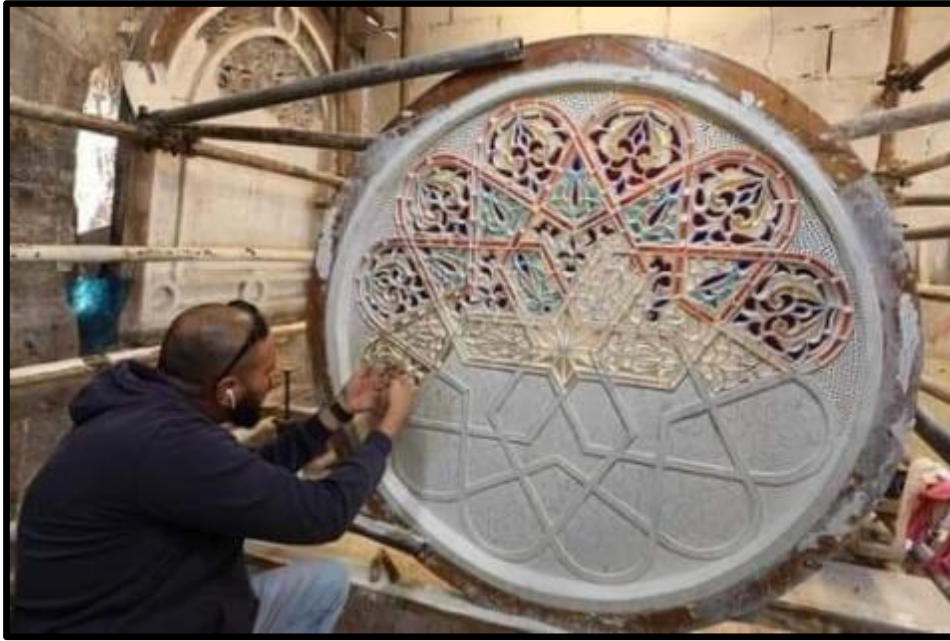
لوحة 36.2: أحد العمال الفنيين من لجنة إعمار المسجد الأقصى أثناء العمل أحد الشبابيك الجصية

تتألف اللجنة المكلفة بالإعمار من فريق متكامل يضم مهندسين، فنيين جص، خبراء في مجال الكهرباء، متخصصين في ترميم الفسيفساء، خبراء في الحجر والزخارف، ومحترفين في فنون التذهيب. يضم الفريق أيضاً أقسام الحدادة، والنجارة. وتشمل مهام هذه اللجنة التي تنفذ أعمالها من خلال الورشة المحلية التابعة لها، بترميم الشبابيك الجصية (لوحة 36.2)، وأعمال الرخام، وتكسية القبة بالنحاس والرصاص، فضلاً عن أعمال التبليط والكهرباء وصيانة البنية التحتية، بالإضافة إلى أي أعمال أخرى تتعلق بعمليات الترميم².

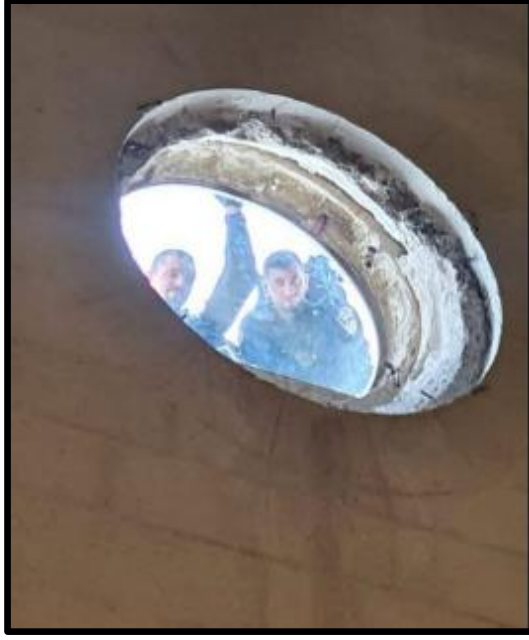
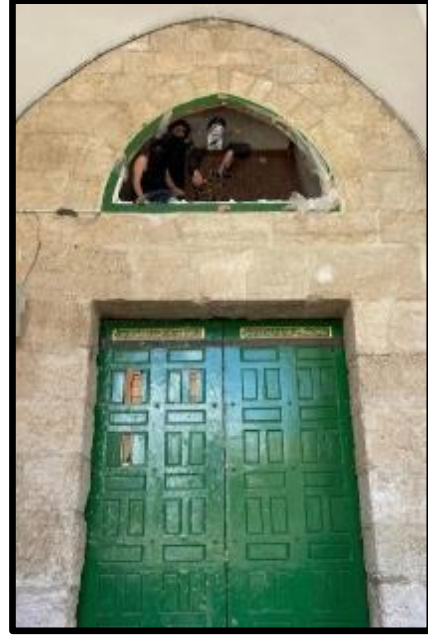
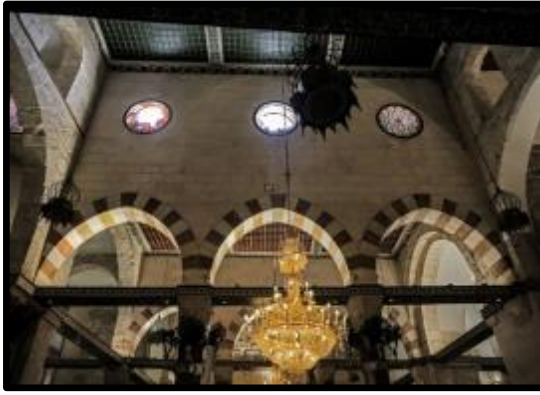
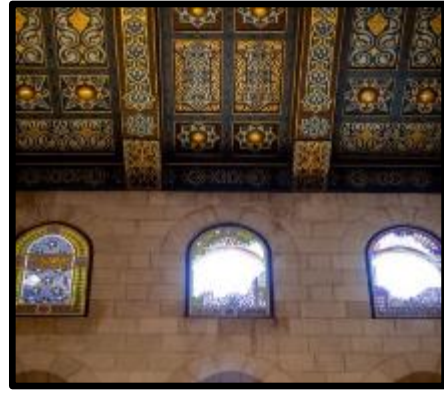
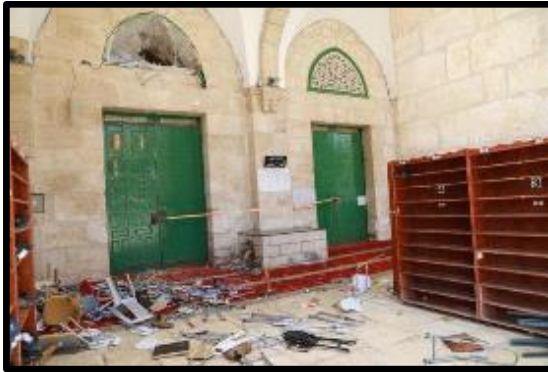
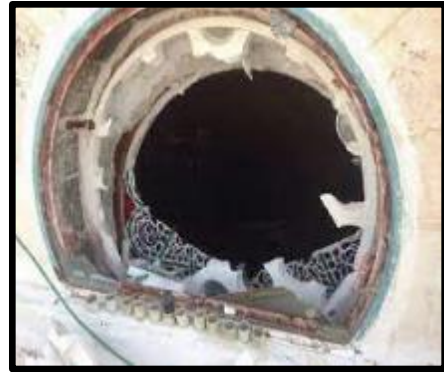
تُظهر لوحة (38.2) نموذجاً لمظاهر الاعتداءات المتكررة وتحطيم الشباك الجصية التي تمثل إرثاً فنياً فريداً وتعكس تراثاً سطرته العمارات الإسلامية المتعاقبة، بهدف طمس هذا التراث في محاولات بائسة لتهويد المكان ونزع الطابع الإسلامي عنه، وتجريده من هويته الإسلامية.

لوحة 38.2: صور من الاعتداءات الإسرائيلية على الجامع الأقصى وتحطيم الشبابيك الجصية

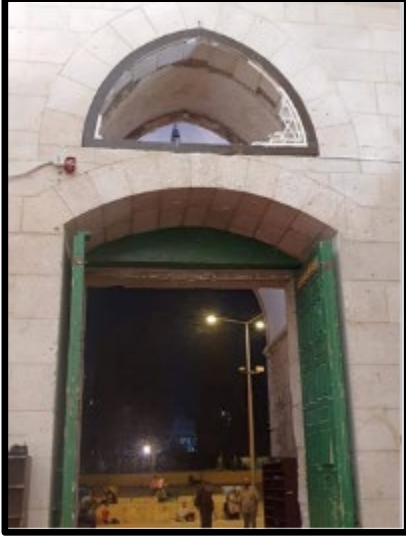
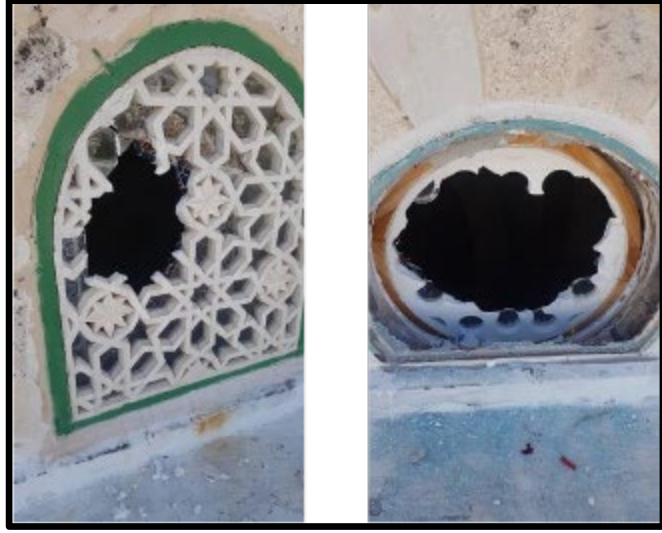
لوحة 1.3: شابيك جصية تم تحطيمها من قبل قوات الإحتلال في اعتداءات 2021م

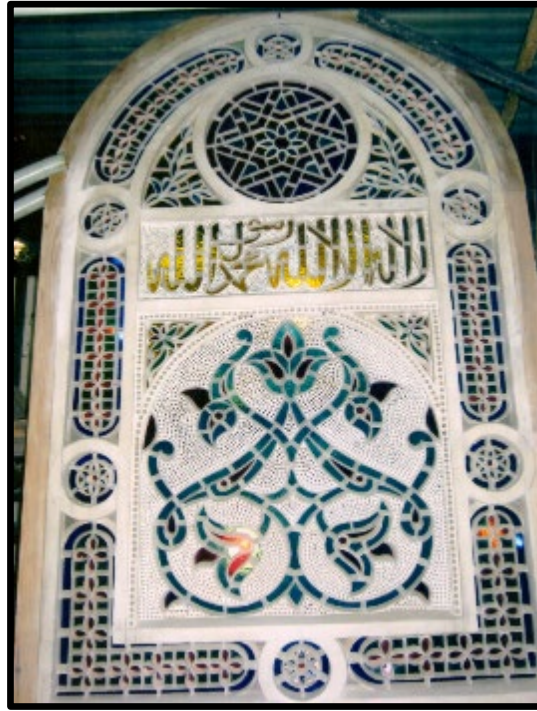
لوحة 2.3: شباك جصي معشق بالزجاج الملون

يتميز هذا النوع من الشبائيك بأنه يشمل عملية حفر الجص بتفاصيل دقيقة، ثم دمجها بشكل جميل مع الزجاج الملون (لوحة 2.3). وتستخدم في هذه الشبائيك مجموعة متنوعة من الزخارف، سواء كانت زخارف نباتية تمثل الأوراق والزهور، أو زخارف هندسية معقدة، أو حتى دمج بين الزخارف الهندسية والنباتية لإضفاء طابع فني وديني فريد. ويجدر الإشارة إلى أنه يتم تجنب التفاصيل الدقيقة في نقل النموذج من الشبلونة إلى الشباك الجصي لصعوبة تعشيقه بقطع زجاج صغيرة في الأماكن الدقيقة. وتتم عملية تصنيع هذا النوع من الشبائيك الجصية بالخطوات التالية:

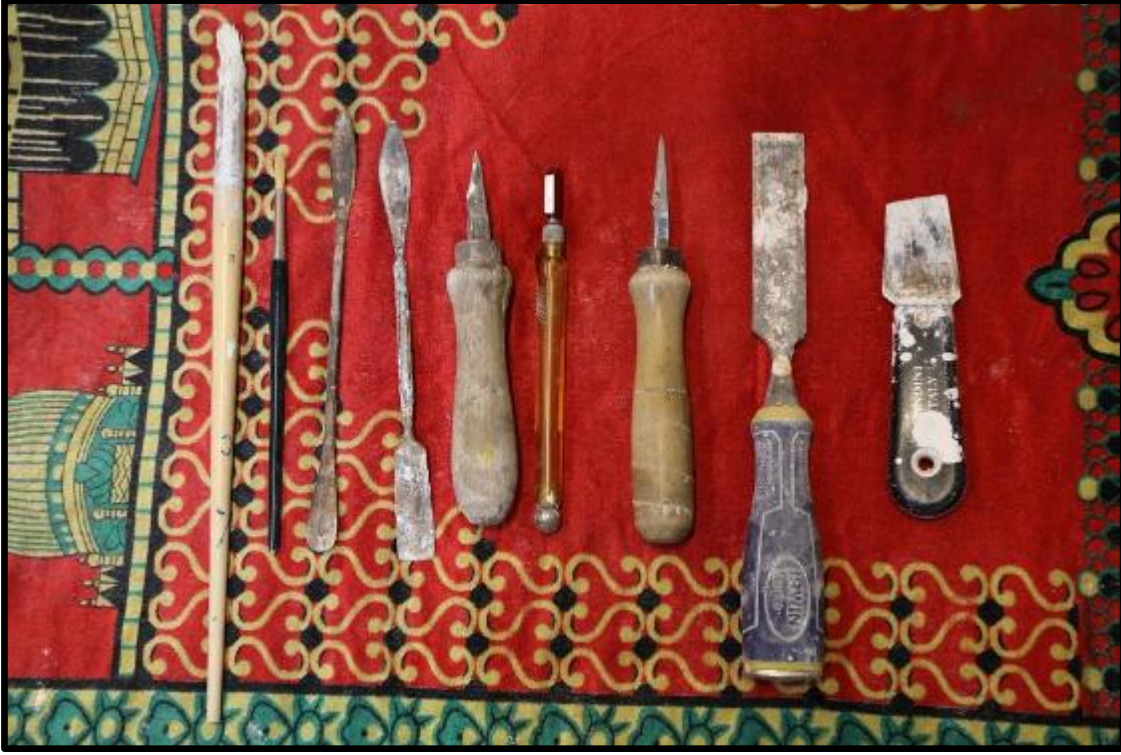
لوحة 3.3: أدوات الحفر والرسم للتشكيل والنحت على الجص

- سطح مستوٍ ثابت للعمل.
- مادة الجص (بودرة) والماء للحصول على خليط متجانس.
- مناخل لضبط نعومة الجص.
- أدوات الخلط مثل الوعاء.
- أدوات الحفر والرسم للتشكيل والنحت على الجص (لوحة 3.3).
- زجاج ملون (لوحة 4.3).
- إطار خشبي لإكمال تصميم الشبكة.

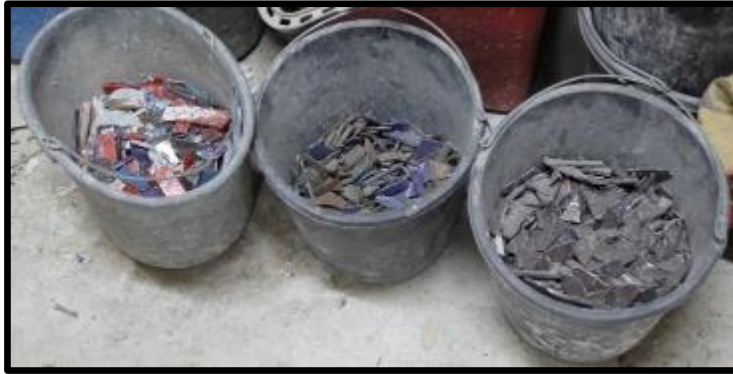
لوحة 4.3: قطع زجاج ملون صغيرة تُعشَق مع الجص

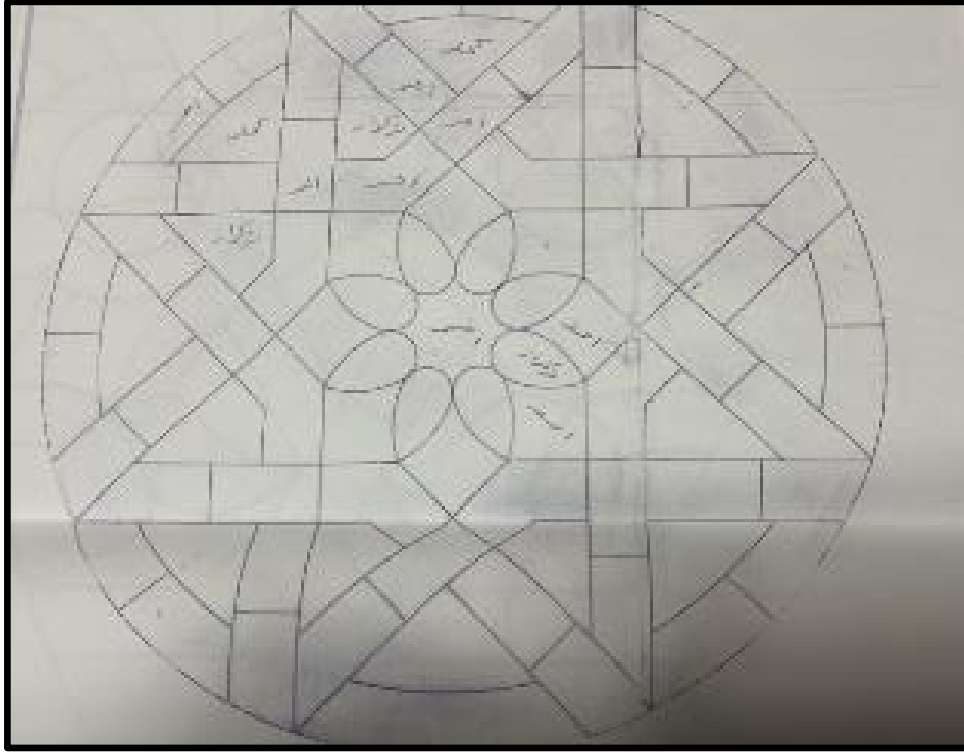
لوحة 5.3: ورق طباعة الزخارف على الجص

تركيب الشباك. كما يجب أن تكون المقاسات دقيقة وفقاً للمكان المحدد. يقوم فني الجص بعد ذلك بتخريم الخطوط بواسطة إبرة وعلى قطعة من الفلين.

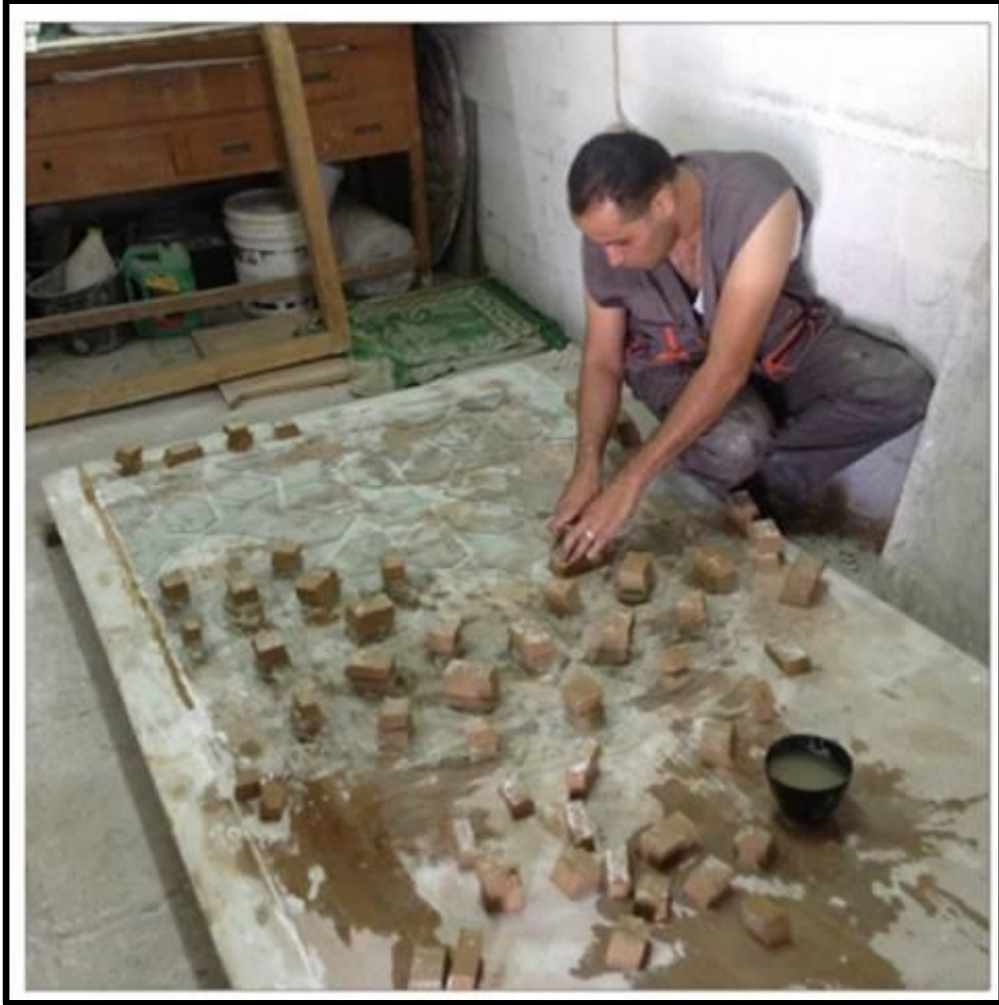
لوحة 6.3: تحضير الإطار الخشبي وصب عجينة الجص

يتم في هذه الخطوة إعداد الإطار الخشبي الذي سيُصب فيه الجص. يجب قياس وقطع الأخشاب بدقة وفقاً للمقاسات المحددة في التصميم. يُعتبر الإطار الخشبي أساساً للتركيب ويساعد في تحديد الشكل النهائي للشباك (لوحة 6.3). ولتقادي التصاق الجص بالخشب، يقوم الفني بدهن الإطار بمادة الزيت الحار، ويتم تثبيت زواياه بقطع حديدية على الفواصل لتقويتها، من ثم يتم تثبيته بواسطة مرابط حديدية على الطاولة لمنع انزلاقه وضمان استقراره خلال عملية الصب والتشكيل. يتم تعديل الموقع وتثبيت الحلق بدقة للتأكد من أن المادة الجصية ستتسلل بشكل صحيح داخل الإطار وتأخذ الشكل المطلوب.

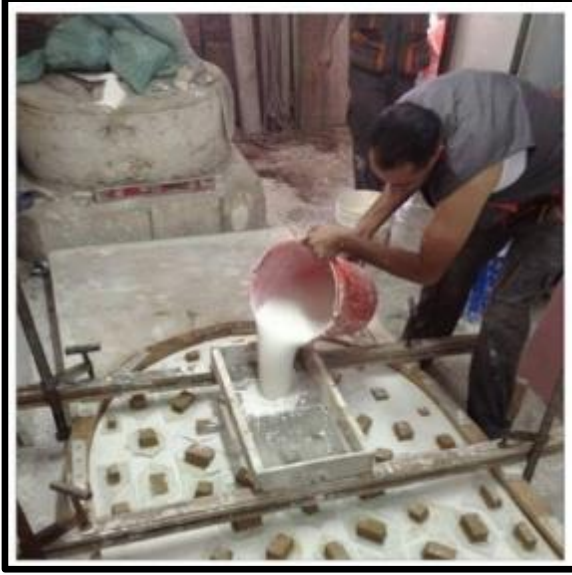
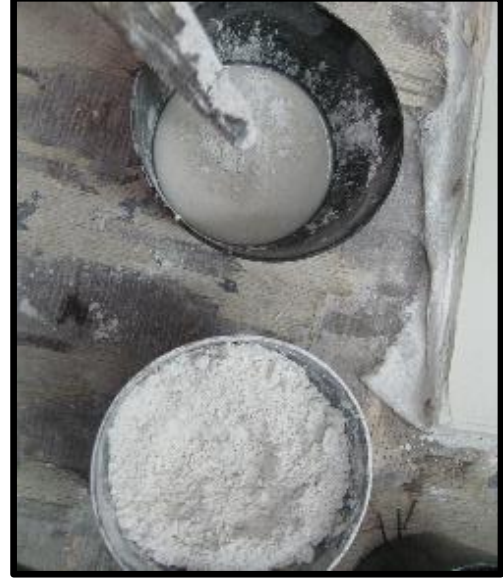
يتم في هذه الخطوة تحضير مادة الجص (عادة 60-70 كغم للشباك الواحد) بعد إجراء عمليات التنخيل والتنظيف للتخلص من الشوائب والأتربة. حيث يتم وضع مادة الجص في وعاء خاص مخصص لعملية الخلط. يجري خلط مادة الجص بالماء بنسب محددة للحصول على عجينة مناسبة للعمل، ويتم تنفيذ هذه المرحلة جماعياً. وفيما بعد تُصب في الإطار الخشبي ضمن المقاسات المطلوبة للتصميم، مع مراعاة جفاف مادة الجص ومدى تأثير درجة الحرارة على جفافها وفقاً لفصول السنة، وبعد جفافه (يحتاج إلى حوالي 3 أيام ليجف بالصورة المطلوبة) يتم الحصول على لوح جصي جاهز لمتابعة خطوات العمل (لوحة 7.3).

لوحة 7.3: تحضير عجينة الجص وصبها في الإطار الخشبي

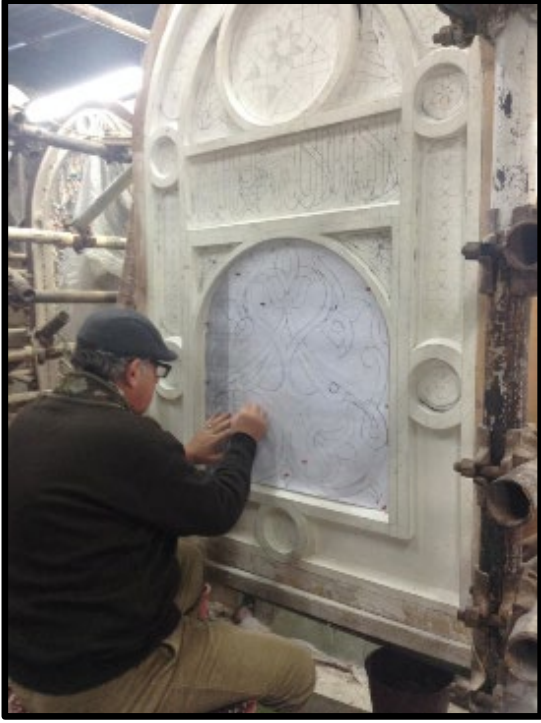
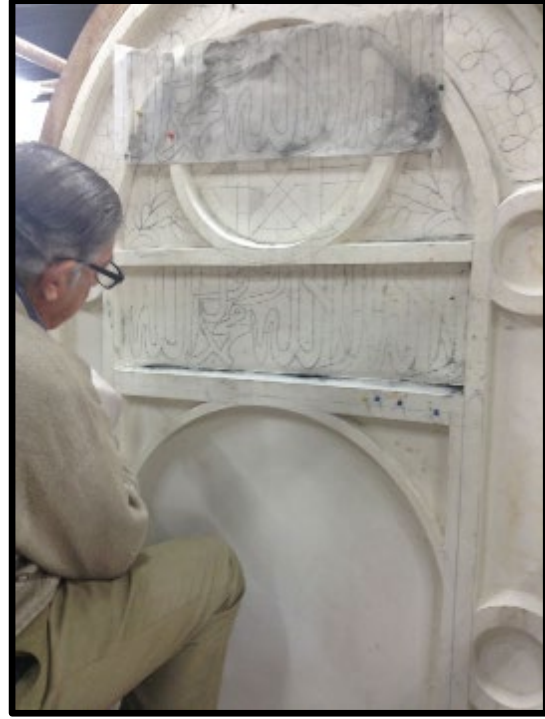
لوحة 8.3: طباعة التصميم الزخرفي على الشباك الجصي

بعد جفاف الجص، تتم طباعة الشكل الهندسي أو النباتي المُعد على ورق الطباعة المخرم مثبتاً على الشباك الجصي. وتشمل هذه الخطوة وضع الفحم المطحون داخل قطعة من القماش، ثم تطبيق الضغط الخفيف (الطبطة) على ورقة الطباعة المخرمة والمثبتة على الشباك. يتم هذا لكي تظهر معالم التصميم على شبكة الجص. بعد ذلك، يتم إزالة الورقة من على الشباك، ويتم توصيل مجموعة النقاط التي ظهرت بواسطة قلم الرصاص الطري. تلك الخطوط تستخدم كمرشد لرسم ونقل التصميم النهائي على الشباك الجصي (لوحة 8.3).

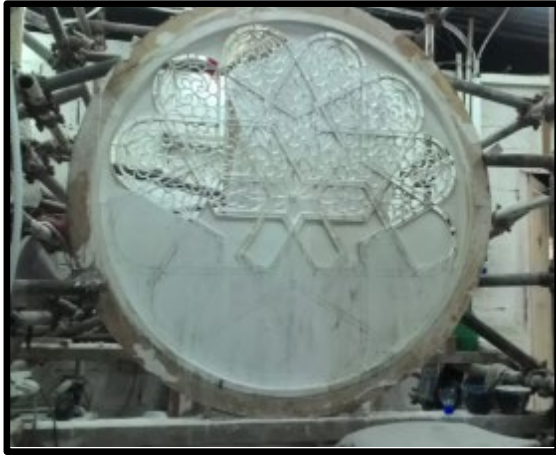
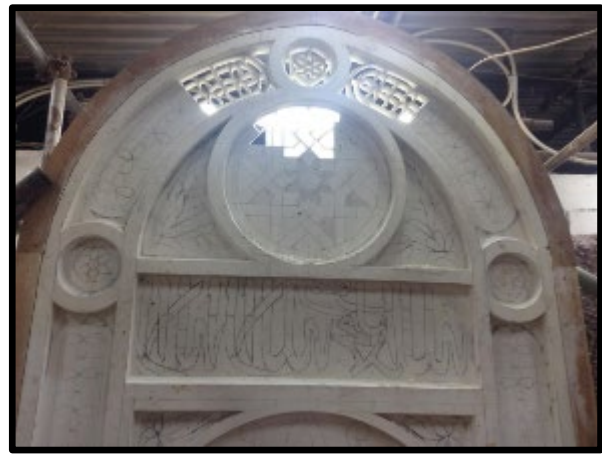
ساعة لكل متر مربع عندما يكون هناك دمج بين الزخارف الهندسية والنباتية. يتم توجيه عملية التفريغ بشكل مائل، أي بزاوية، لتحقيق التفاصيل الدقيقة في التصميم إذا كان الشباك سيوضع في مكان مرتفع. أما إذا كان موقع الشباك قريباً من الأرض وفي مستوى النظر فيكون التفريغ مستقيماً. ويستغرق إنجاز شبكة واحدة ما بين (6 إلى 7) أشهر من العمل الفني المتقن والدقيق، مما يتطلب مهارة فائقة، صبراً كبيراً، وإتقاناً عالياً لضمان نتائج تفصيلية وجودة فنية فريدة.

لوحة 9.3: مرحلة تفريغ التصميم الزخرفي على الشباك الجصي
