الزخارف الجصية في شبابيك المسجد الأقصى
ودور ورشة لجنة الإعمار في صيانتها

رسالة ماجستير

Gypsum Decorations in the Windows of Al-Aqsa Mosque and the Role of the Restoration Committee Workshops in Their Maintenance

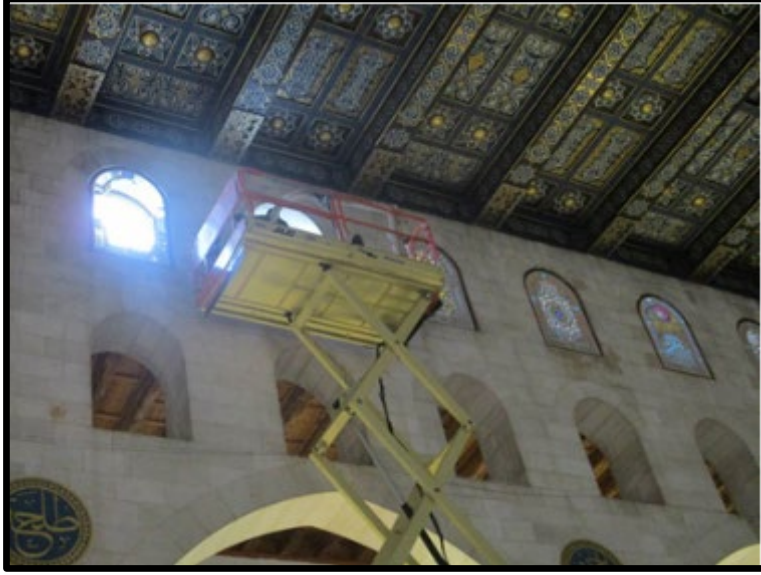
لوحة 11.3: مرحلة نقل الشباك الجصي للموقع بواسطة رافعة

استخدام الرافعة: يتم نقل الشباك إلى موقع التركيب باستخدام رافعة لضمان رفعه بشكل آمن دون التسبب في أي ضرر (لوحة 11.3).

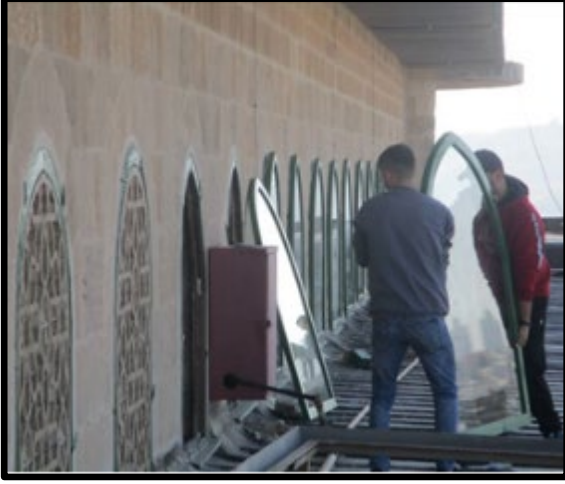
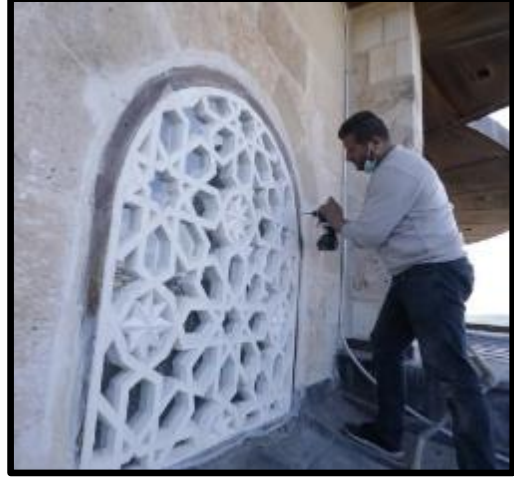
تثبيت بالبراغي: بعد وصول الشباك إلى الموقع، يتم تثبيته بشكل دائم باستخدام براغي تثبيت يتم تثبيتها في حلقات الشباك الخشبي (لوحة 12.3). ويتم ضبط البراغي بدقة لضمان ثبات واستقرار الشباك. وبهذه الطريقة، يتم تثبيت الشباك الجصي المعشق في الموقع المحدد بشكل آمن ودقيق، مما يساهم في الحفاظ على جمالية التصميم واستمرارية الهيكل.

لوحه 12.3: مرحلة تثبيت الشباك الجصي بالبراغي. وإلى اليسار تركيب الزجاج المقوى مع الاطار الخشبي للحماية

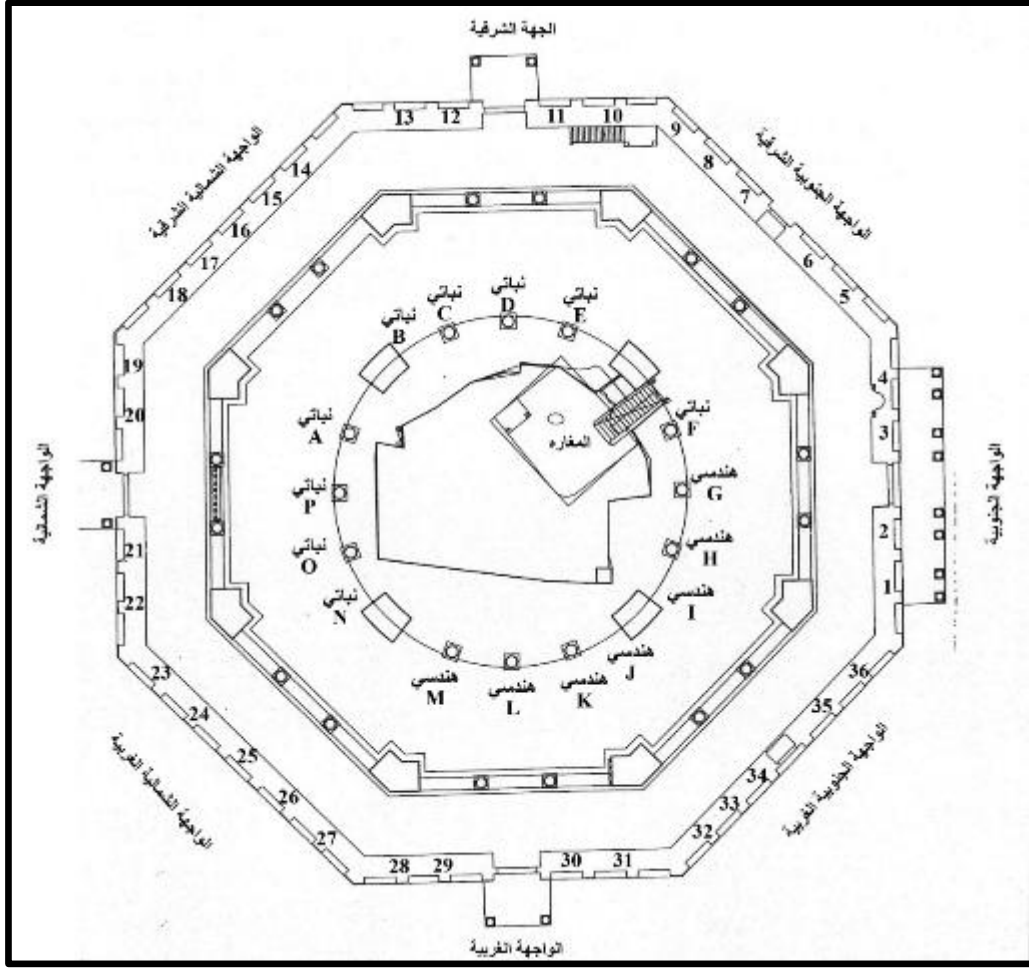
شكل 1.4: رسم تخطيطي لمبنى قبة الصخرة مُوضحٌ عليه توزيع الشبابيك في جهات المثلث والقبة

يظهر شكل (1.4) أدناه مخططاً لمبنى قبة الصخرة بحيث تم توزيع جميع الشبائيك مرقمة وموزعةً حسب ما ورد في فهرس الشبائيك لقبة الصخرة.

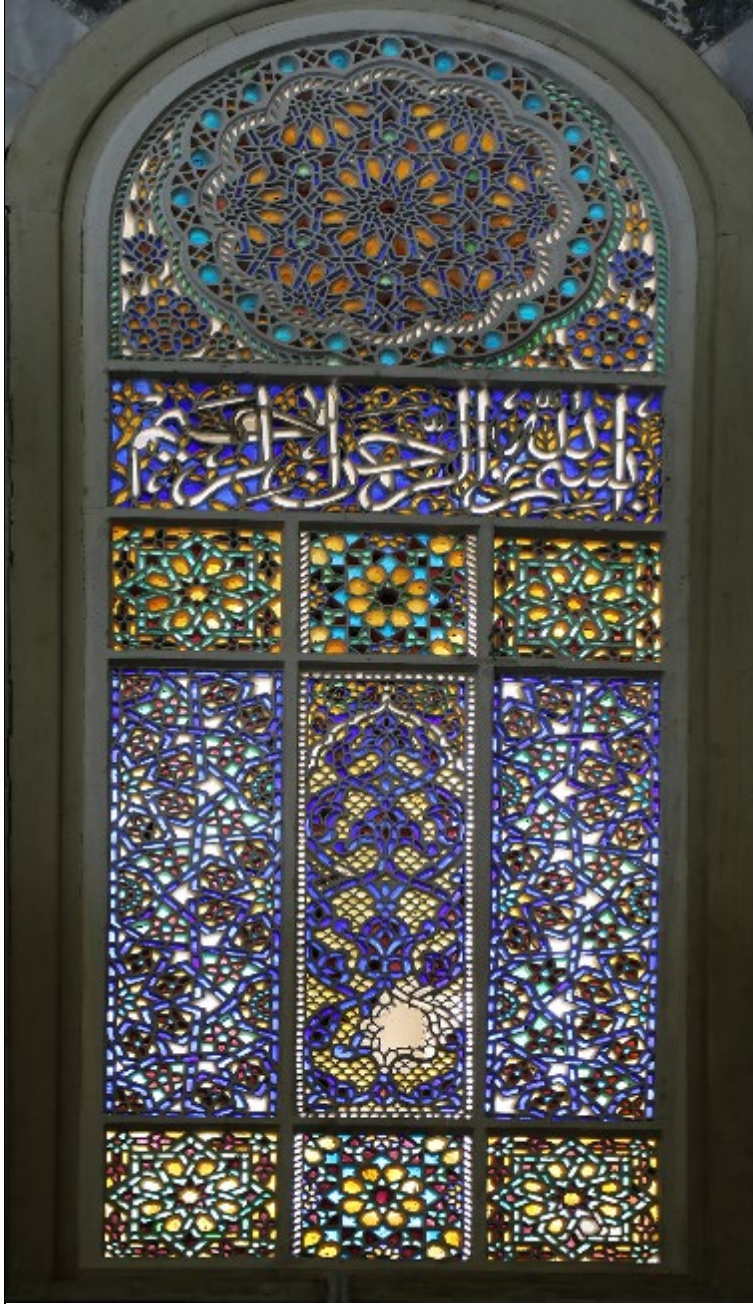
الواجهة الشرقية

أبعاد الشباك	العرض 1.28م، الارتفاع 3.35 م، سمك حلق الشباك 8 سم
الألوان	أزرق سماوي، أزرق داكن، أصفر، أحمر، أبيض
الوصف	شباك جصي مكون من خمس وعشرين وحدة زخرفية هندسية ونباتية وكتابية. محصور في إطار زخرفي جصي، ويحتوي على إحدى عشرة دائرة متباعدة عن بعضها البعض قطر كل منها (20 سم) بزخرفة نباتية باللون الأزرق سماوي والأصفر، والوحدة الداخلية الأولى هي عقد الشباك ويتكون من زخرفة هندسية من ثلاثة أطباق نجمية سداسية الشكل من الجص المحفور، مع زجاج معشق باللون الأزرق الفاتح والأصفر. ويليها مستطيل يحتوي على نص كتابي البسملة (بِسْمِ اللَّهِ الرَّحْمَنِ الرَّحِيمِ)، مكتوب بخط الثلث المتشابك بزجاج شفاف والخلفية باللون الأزرق الداكن والأصفر. ويليها وحدة مستطيل بداخلها زخارف هندسية الشكل من ثماني أطباق نجمية سداسية باللون الأزرق الداكن والفاتح والأصفر.

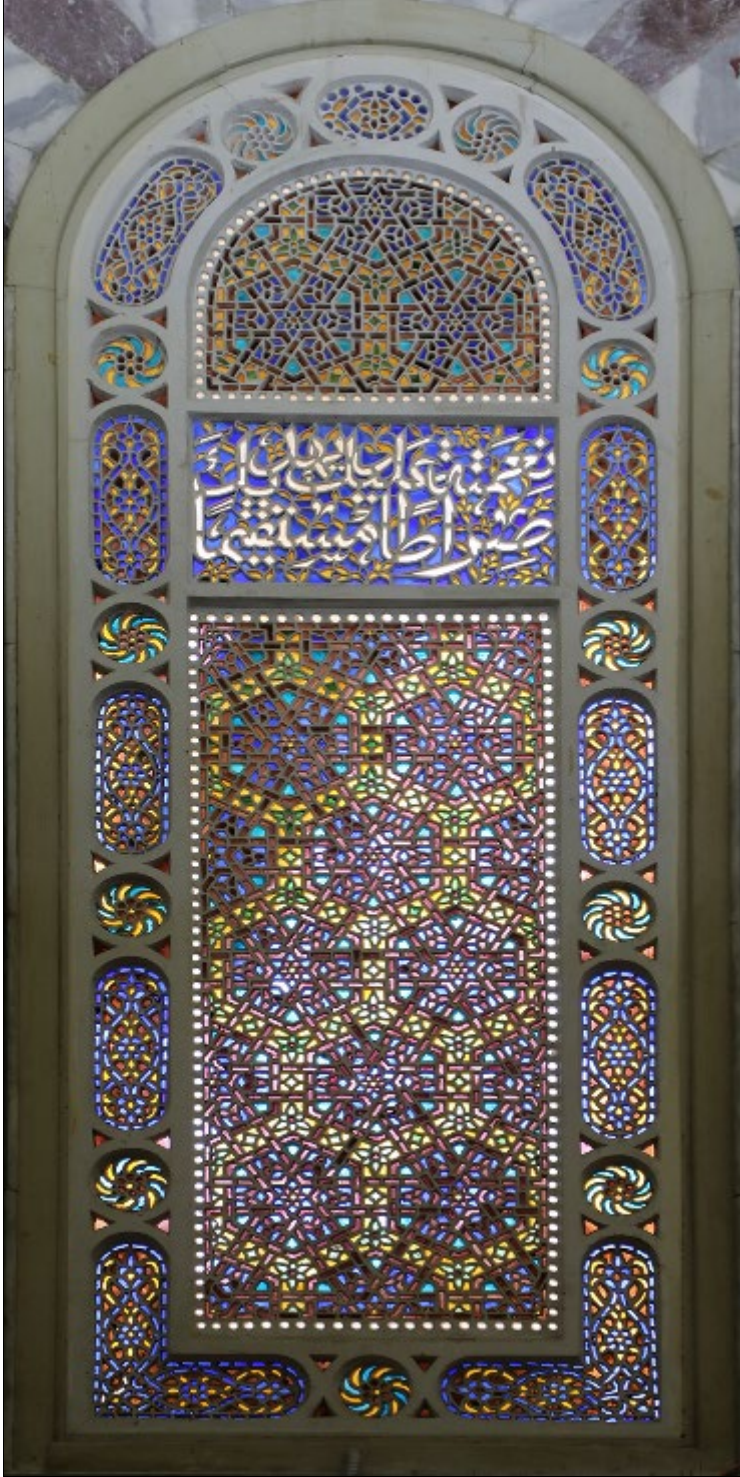
الواجهة الجنوبية الداخلية

مواد وتقنيات صنع القطعة	خشب وجص وزجاج ملون صنعت بتقنية الصب والحفر والتعشيق
أبعاد الشباك	العرض 1.28م، الارتفاع 3.35 م، سمك حلق الشباك 8 سم
الألوان	أزرق فاتح، أزرق داكن، أصفر
نوع الزخرفة	هندسية، نباتية، كتابية.
الوصف	شباك جصي مكون من خمس وعشرين وحدة زخرفية هندسية ونباتية وكتابية. محصور في إطار زخرفي جصي ويحتوي على إحدى عشرة دائرة متباعدة عن بعضها البعض قطر كل منها (20 سم) بزخرفة نباتية باللون الأزرق الفاتح والأصفر، والوحدة الداخلية الأولى هي عقد الشباك ويتكون من زخرفة هندسية من ثلاثة أطباق نجمية سداسية الشكل من الجص المحفور مع زجاج معشق باللون الأزرق الفاتح والأصفر ويليهما مستطيل يحتوي على نص كتابي قرآني من سورة الفتح (عَلَيْكَ وَيَهْدِيكَ صِرَاطًا مُسْتَقِيمًا)-[الفتح:3]. مكتوب بخط الثلث المتشابك بزجاج شفاف والخلفية باللون الأزرق الداكن والأصفر. ويليهما وحدة مستطيل بداخلها زخرفة هندسية الشكل من ثماني أطباق نجمية سداسية باللون الأزرق الداكن والفاتح والأصفر.

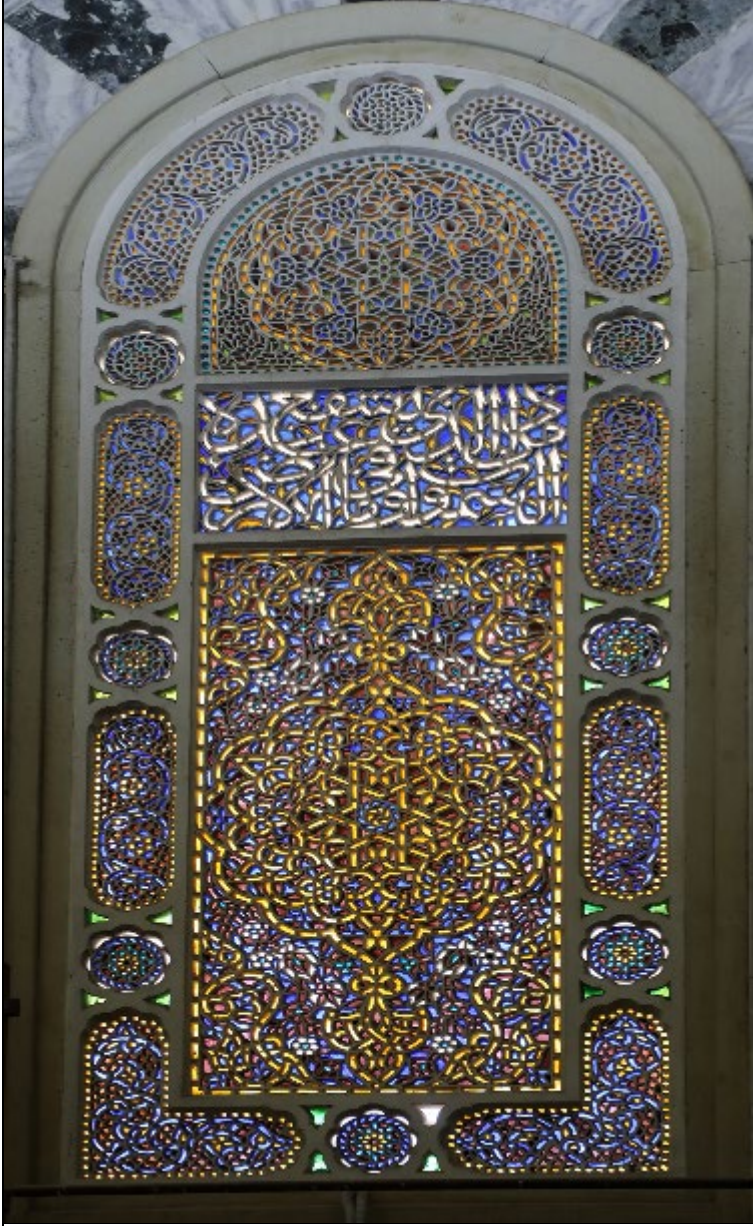
الواجهة الشمالية الشرقية الداخلية

الألوان	أزرق سماوي، وأزرق داكن، وأصفر، وأبيض، وبرتقالي
نوع الزخرفة	زخرفة هندسية، وكتابية، ونباتية
الوصف	شباك جصي مكون من تسع عشرة وحدة زخرفية نباتية وهندسية وكتابية. محصور في إطار زخرفي جصي عرضه 8 سم، ويحتوي على ثماني دوائر متباعدة عن بعضها البعض قطر كل منها (20 سم) بزخرفة نباتية باللون الأزرق الداكن والأزرق الفاتح والأصفر، والوحدة الداخلية الأولى هي عقد الشباك ويتكون من زخرفة هندسية من نجمة سداسية الشكل من الجص المحفور مع زجاج معشق باللون الأزرق الفاتح والأصفر ويليها مستطيل يحتوي على نص كتابي قرآني من سورة البقرة (في السَّمَاوَاتِ وَمَا فِي الْأَرْضِ ۗ مَنْ ذَا الَّذِي يَشْفَعُ عِنْدَهُ) - [البقرة: 255]. مكتوب بخط الثلث المتشابك بزجاج شفاف والخلفية باللون الأزرق الداكن والأصفر. ويليها وحدة مستطيل بداخلها زخرفة هندسية الشكل من نجمة سداسية باللون الأزرق الداكن والأزرق السماوي والأصفر. ومحاط بأطراف النجمة السداسية زخرفة نباتية من الجص المحفور مع زجاج معشق باللون البرتقالي والأزرق الداكن والأخضر.

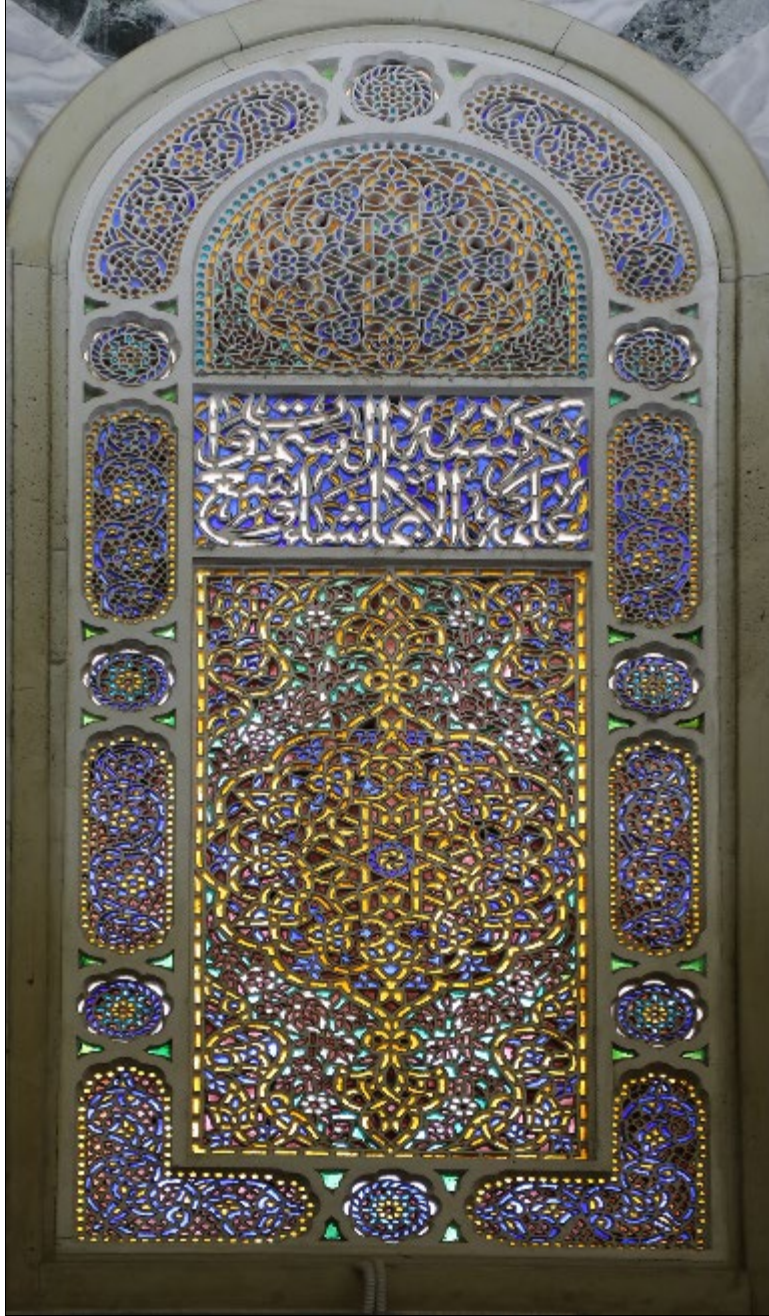
الواجهة الشمالية الشرقية الداخلية

وبرتقالي	
زخرفة هندسية، وكتابية، ونباتية	نوع الزخرفة
<p>شباك جصي مكون من تسع عشرة وحدة زخرفية نباتية وهندسية وكتابية. محصور في إطار زخرفي جصي عرضه 8 سم، ويحتوي على ثماني دوائر متباعدة عن بعضها البعض قطر كل منها (20 سم) بزخرفة نباتية باللون الأزرق الداكن والأزرق الفاتح والأصفر، والوحدة الداخلية الأولى هي عقد الشباك ويتكون من زخرفة هندسية من نجمة سداسية الشكل من الجص المحفور مع زجاج معشق باللون الأزرق الفاتح والأصفر ويليها مستطيل يحتوي على نص كتابي قرآني من سورة البقرة (مَنْ عَمِلْهُ إِلَّا بِمَا شَاءَ ۖ وَسِعَ كُرْسِيُّهُ السَّمَاوَاتِ وَالْأَرْضَ ۖ وَهِيَ قَدِيرٌ [البقرة:255]. مكتوب بخط الثلث المتشابك بزجاج شفاف والخلفية باللون الأزرق الداكن والأصفر. ويليها وحدة مستطيل بداخلها زخرفة هندسية الشكل من نجمة سداسية باللون الأزرق الداكن والأزرق السماوي والأصفر. ومحاط بأطراف النجمة السداسية زخرفة نباتية من الجص المحفور مع زجاج معشق باللون البرتقالي والأزرق الداكن والأخضر.</p>	الوصف

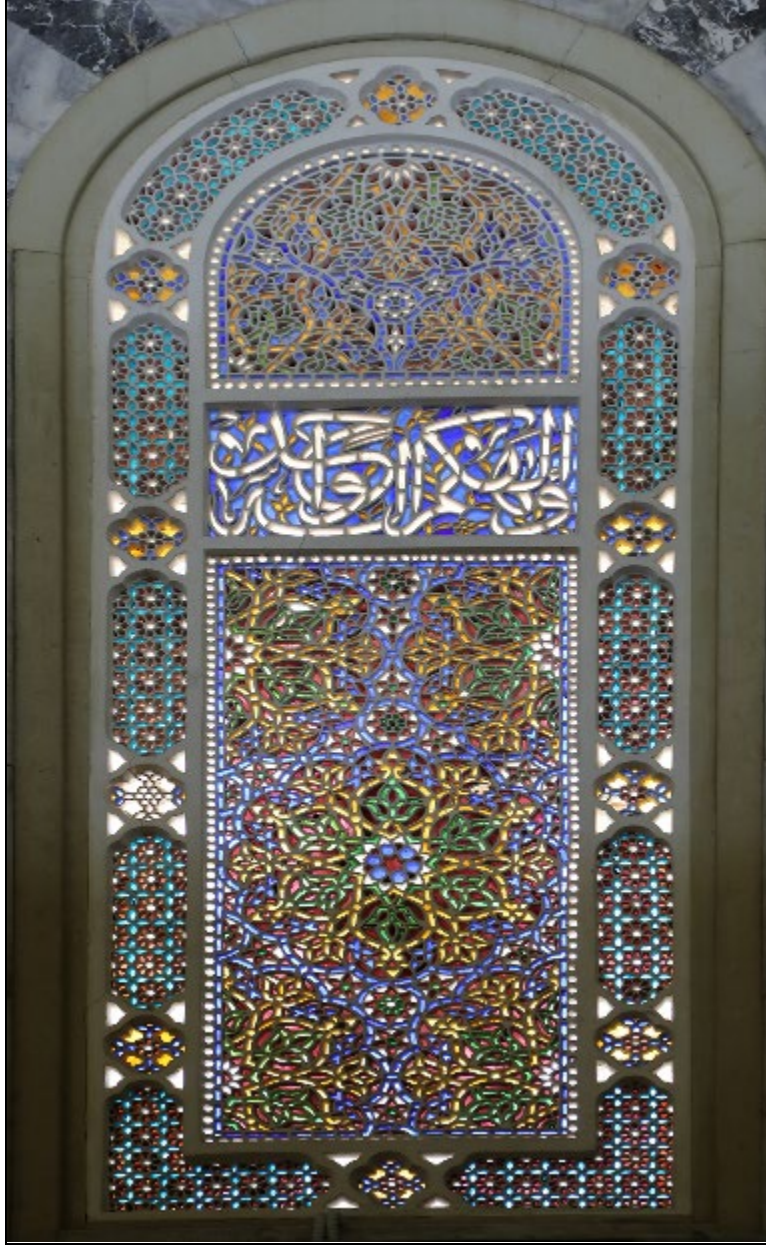
الواجهة الشرقية الداخلية

زخرفة هندسية وكتابية.	نوع الزخرفة
<p>شباك جصي مكون من اثنتين وعشرين وحدة زخرفية هندسية ونباتية وكتابية. محصور في إطار زخرفي جصي، ويحتوي على عشرة دوائر متباعدة عن بعضها البعض قطر كل منها (20 سم) بزخرفة نباتية باللون الأبيض والبرتقالي الفاتح، والوحدة الداخلية الأولى هي عقد الشباك ويتكون من زخرفة نباتية متشابكة مع بعضها البعض باللون الأزرق الداكن، وما حولها باللون البرتقالي، يليها مستطيل يحتوي على نص كتابي قرآني من سورة البقرة (وَالْهُكْمُ إِلَهُ وَاحِدٌ) - [البقرة: 163]. مكتوب بخط الثلث المتشابك بزجاج شفاف والخلفية باللون الأزرق الداكن والأصفر. يليها وحدة مستطيل بداخلها زخرفة نباتية الشكل من المنتصف ثماني دوائر باللون الأزرق الداكن واللون الأحمر ويحيطها بتلات باللون الأخضر وما حولها زخارف نباتية متشابكة باللون الأزرق الداكن والبرتقالي.</p>	<p>الوصف</p>

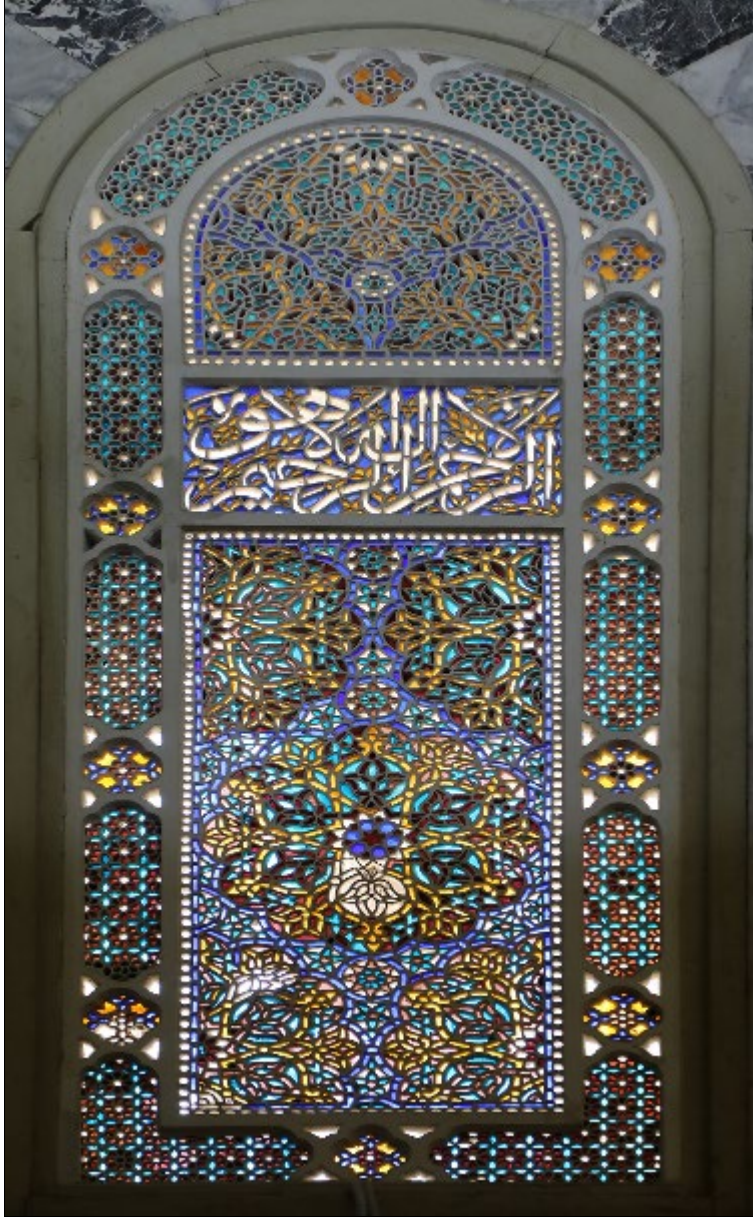
EW.12	رقم الشباك
الواجهة الشرقية لمبنى قبة الصخرة المشرفة	الموقع
عثماني القرن الثامن عشر الميلادي	الفترة التاريخية
خشب وجص وزجاج ملون صنع بتقنية الصب والحفر والتعشيق	مواد وتقنيات صنع القطعة
العرض 1.28م، الارتفاع 3.35م، سمك حلق الشباك 8 سم	أبعاد الشباك
أزرق سماوي، وأزرق داكن، وأصفر، وأبيض، وبرتقالي	الألوان
مشابه تماماً لشباك EW.11 مع اختلاف النص الكتابي من سورة البقرة (لا إله إلا هو الرَّحْمَنُ الرَّحِيمُ) - [البقرة:163].	الوصف

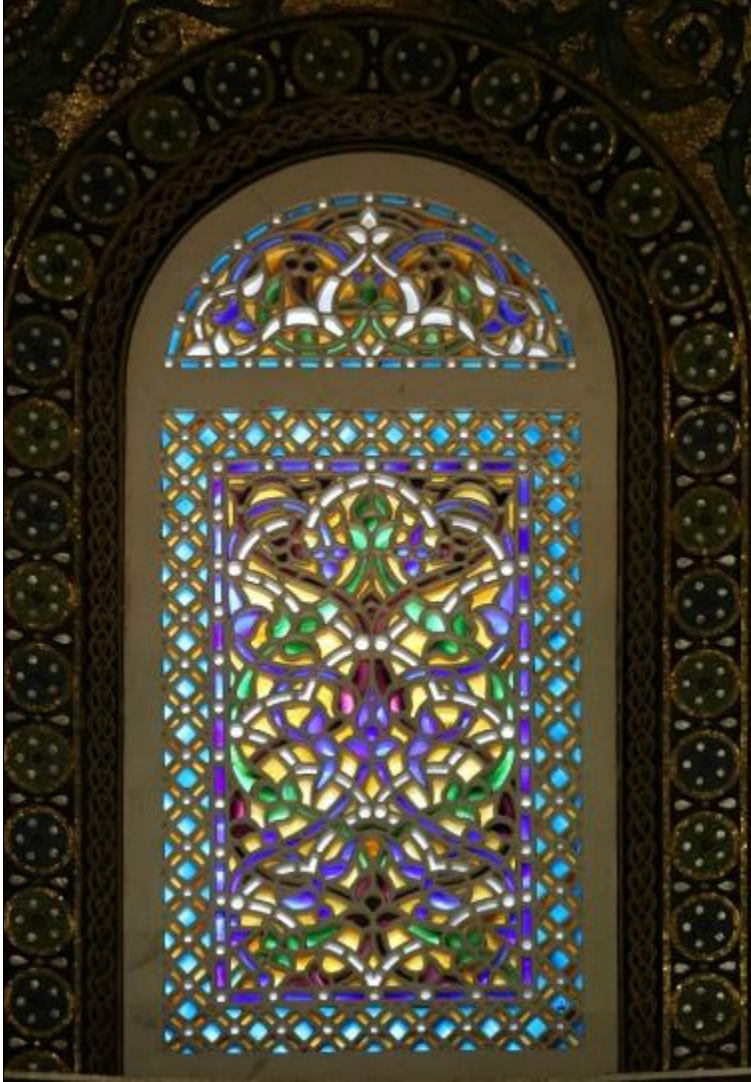
شبابيك رقبة القبة من الداخل

نصف دائري يحيط به إطار هندسي بسيط عبارة عن أشكال مستطيلات بعضها متصل بأشكال داخل التصميم. أما التصميم الداخلي عبارة عن أشكال بيضاوية ملونة باللون الأحمر، وبداخل هذه الأشكال زخارف نباتية من زخرفة الرومي ومرسومة بشكل متكسر يصعب قليلا قراءتها، وهذه الأشكال ملونة باللون الأصفر والأخضر.

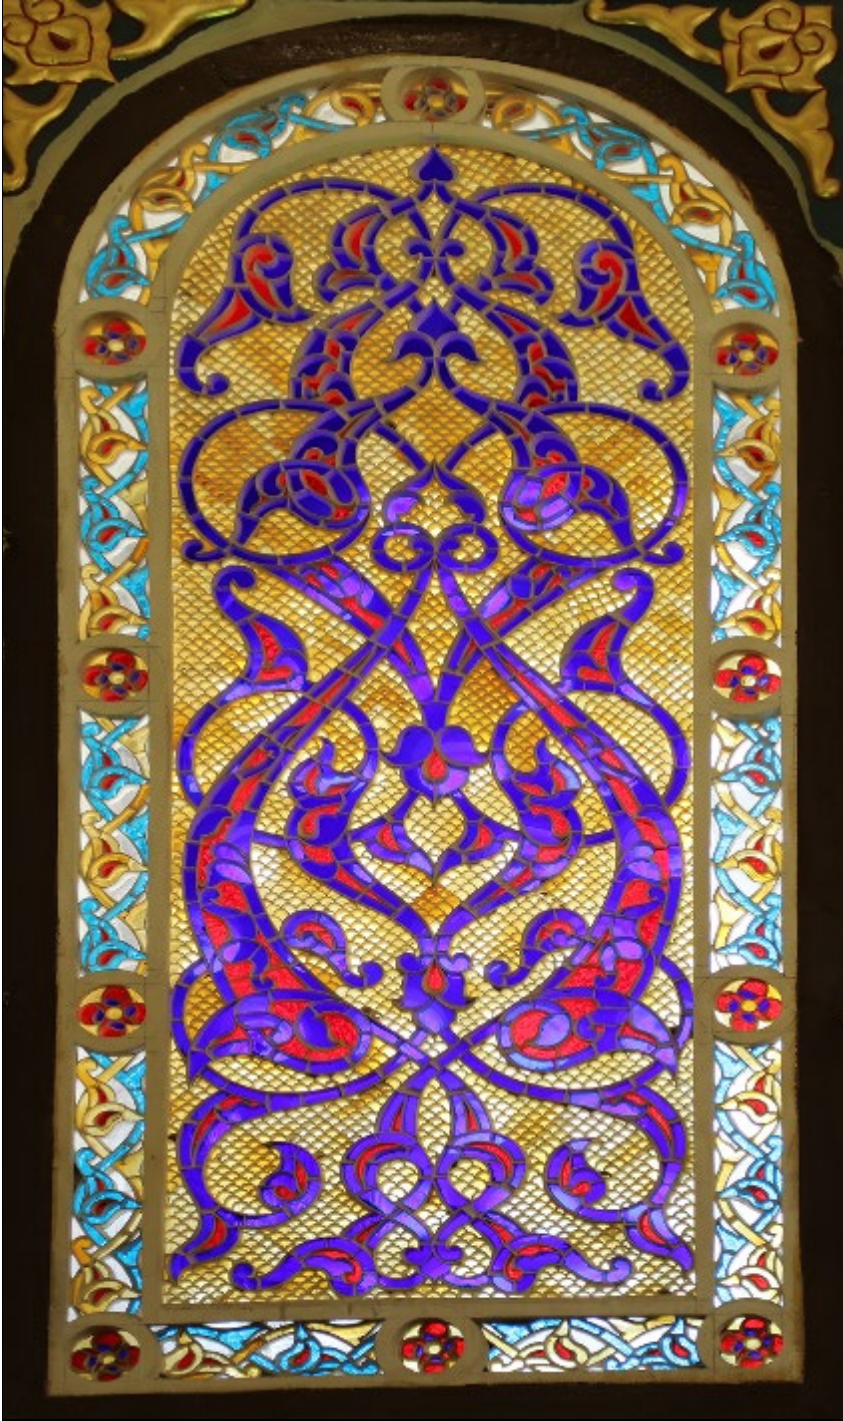
الواجهة الجنوبية

مواد وتقنيات صنع القطعة	خشب وجص وزجاج ملون صنعت بتقنية الصب والحفر والتعشيق
أبعاد الشباك	العرض 1.20 متر، الارتفاع 2.6 متر، سمك حلق الشباك 6*6 سم
الألوان	أحمر، بنفسجي، أصفر، أزرق سماوي، أزرق داكن
نوع الزخرفة	نباتية، هندسية
الوصف	<p>شباك من الجص والزجاج المعشق على شكل عقد نصف دائري مكون من إطار زخرفي به 10 أشكال دائرية داخل كل واحد وردة 4 رباعية ملونة بالأحمر والبنفسجي وخلفيتها باللون الأصفر، وبين كل دائرة وأخرى إطار نباتي (زخرفة نباتية محورة) من فرعين، فرع باللون الأصفر والأخرى باللون السماوي ويتخللهم لون أحمر بسيط وخلفيتهم باللون الزجاج الشفاف.</p> <p>وبعد هذا الإطار يوجد تصميم كبير من الزخارف النباتية المحورة وأوراق التصميم من الداخل مزخرفة هي أيضاً، وهو تصميم متماثل بشكل رأسى أوراقه ملونة باللون البنفسجي ويتخللها اللون الأحمر وخلفية التصميم بالكامل باللون الأصفر.</p>

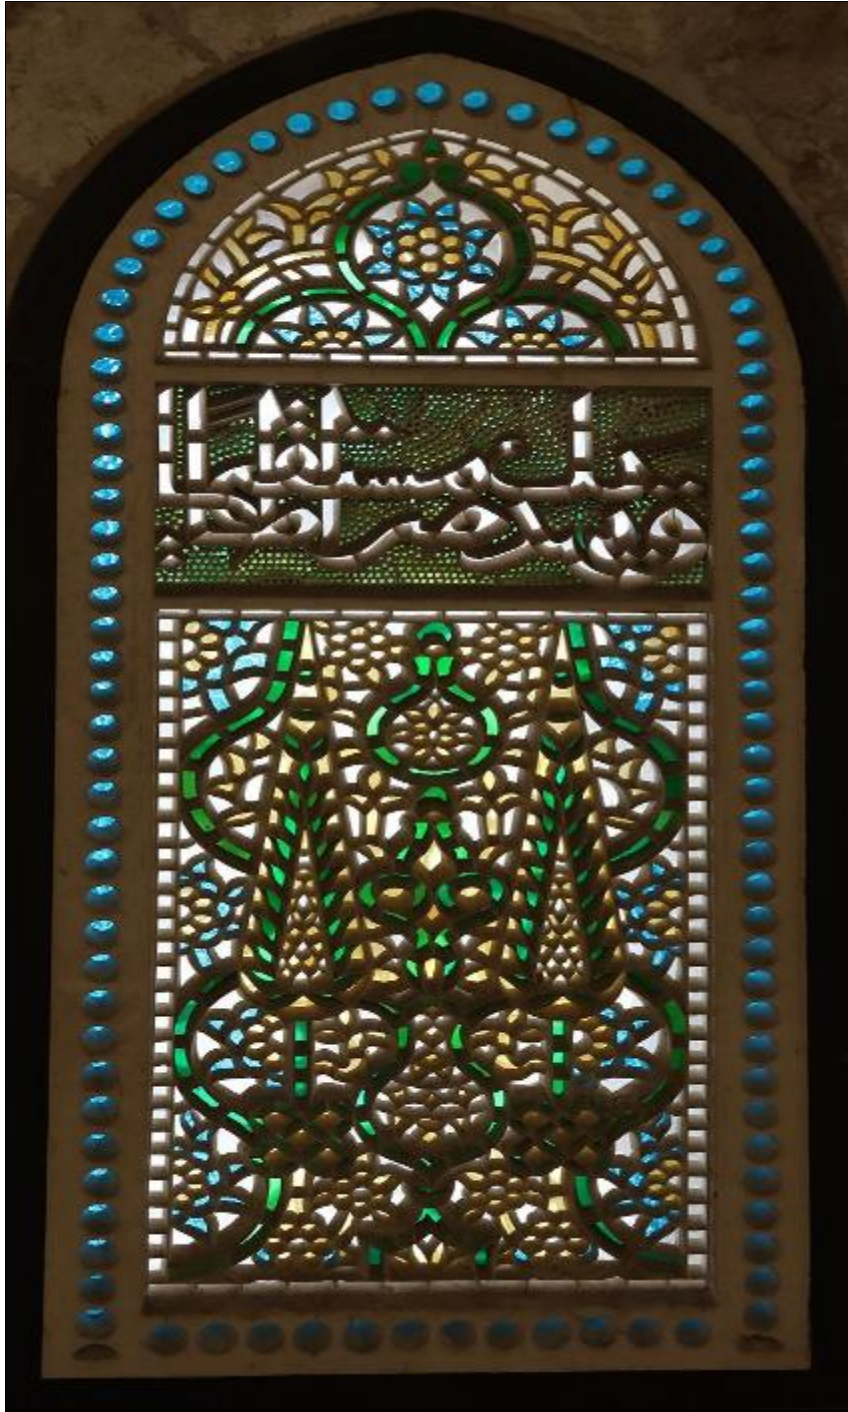
N.W.6E	رقم الشباك
الواجهة الشمالية	الموقع
عثماني القرن الثامن عشر الميلادي	الفترة التاريخية
خشب وجص وزجاج ملون صنعت بتقنية الصب والحفر والتعشيق	مواد وتقنيات صنع القطعة

أبعاد الشباك	العرض 1.80م، الارتفاع 3.62م، سمك حلق الشباك 6*6 سم
الألوان	أزرق سماوي، أصفر، أخضر
نوع الزخرفة	نباتية، كتابية، هندسية
الوصف	<p>شباك من الجص بالزجاج المعشق على شكل عقد مدبب. يحد الشباك إطار على شكل دوائر ملونة باللون الأزرق السماوي، ثم بعد ذلك يوجد شكل عقد آخر مقسم إلى ثلاث أقسام طاقية العقد وجزء مستطيل أفقي به نص كتابي ومستطيل كبير رأسي.</p> <p>الطاقية ويوجد بها في المنتصف شكل بيضاوي وملاصق به من اليمين واليسار نصف دائرة وجميعها باللون الأخضر وبداخلها أشكال زخرفية هاتاي ملونة باللون الأزرق السماوي والأصفر والخلفية باللون الأبيض. وحول هذا التصميم أشكال تشبه الفروع ملونة بالأصفر وخلفيتها بيضاء والمستطيل الأفقي مكتوب به نص (وَيَهْدِيكَ صِرَاطًا مُسْتَقِيمًا) - [الفتح:2]، وملون باللون الأبيض والخلفية باللون الأخضر.</p> <p>والمستطيل الرأسي الكبير به تصميم نباتي من زخرفة الأرتيك التركي به شجرتان من شجر السرو باللون الأخضر وبعض الأصفر ويلتف حولهما فرعان باللون الأخضر، وبين الشجرتين في الأعلى شكل مشكاة ملونة بالأخضر من الخارج ومن الداخل بالأصفر والأبيض، وخلفية التصميم بالكامل باللون الأصفر والأبيض، وفي الجانب الأيسر والأيمن مرسوم أنصاف ورود هاتاي شبيهة لوحدة الطاقية وملونة بنفس ألوانها.</p>

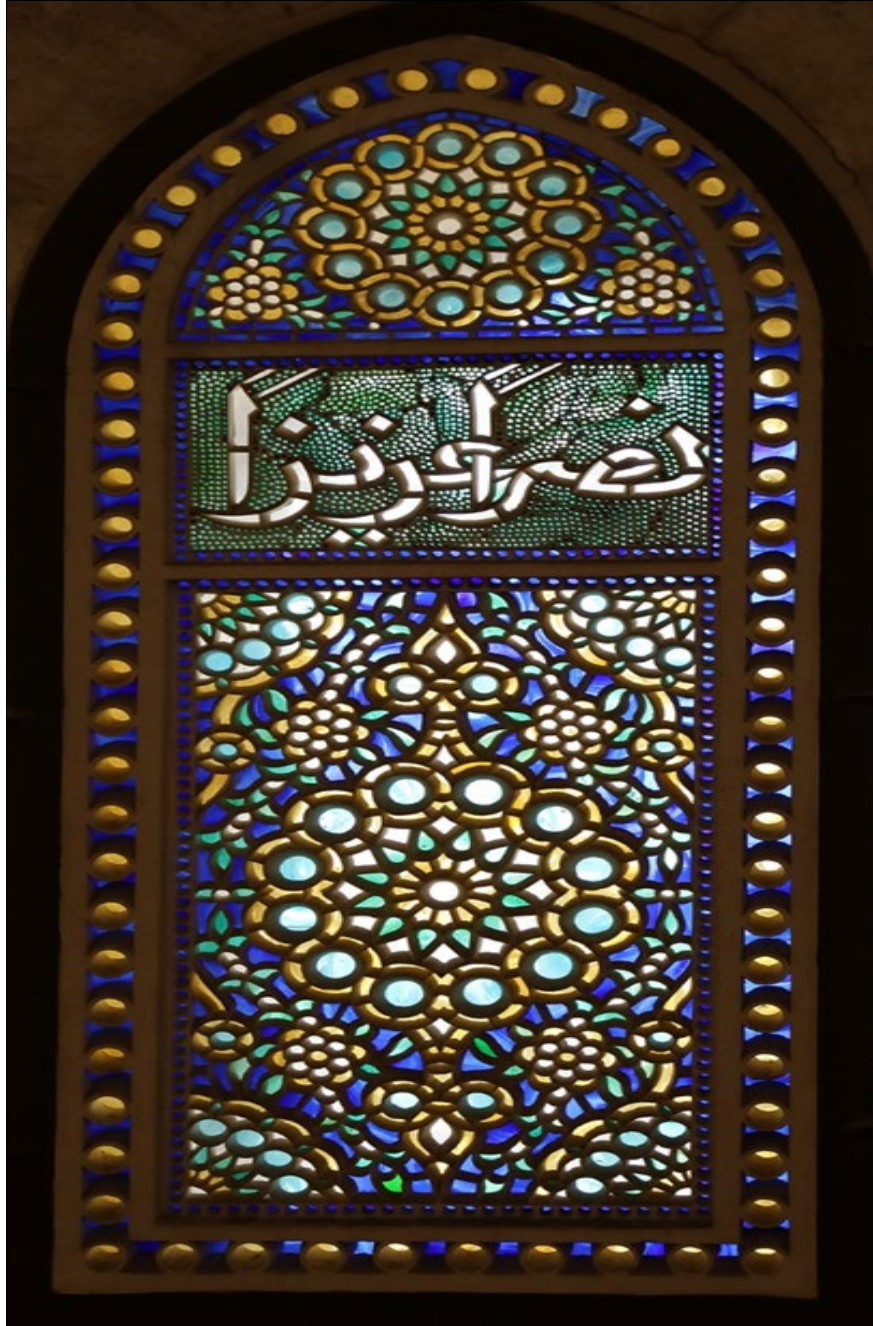
N.W.8E	رقم الشباك
الجهة الشمالية	الموقع
عثماني القرن الثامن عشر الميلادي	الفترة التاريخية
خشب وجص وزجاج ملون صنعت بتقنية الصب والحفر والتعشيق	مواد وتقنيات صنع القطعة
العرض 1.80م، الارتفاع 3.62م، سمك حلق الشباك 6*6 سم	أبعاد الشباك
بنفسجي، أصفر، أحمر، أخضر	الألوان

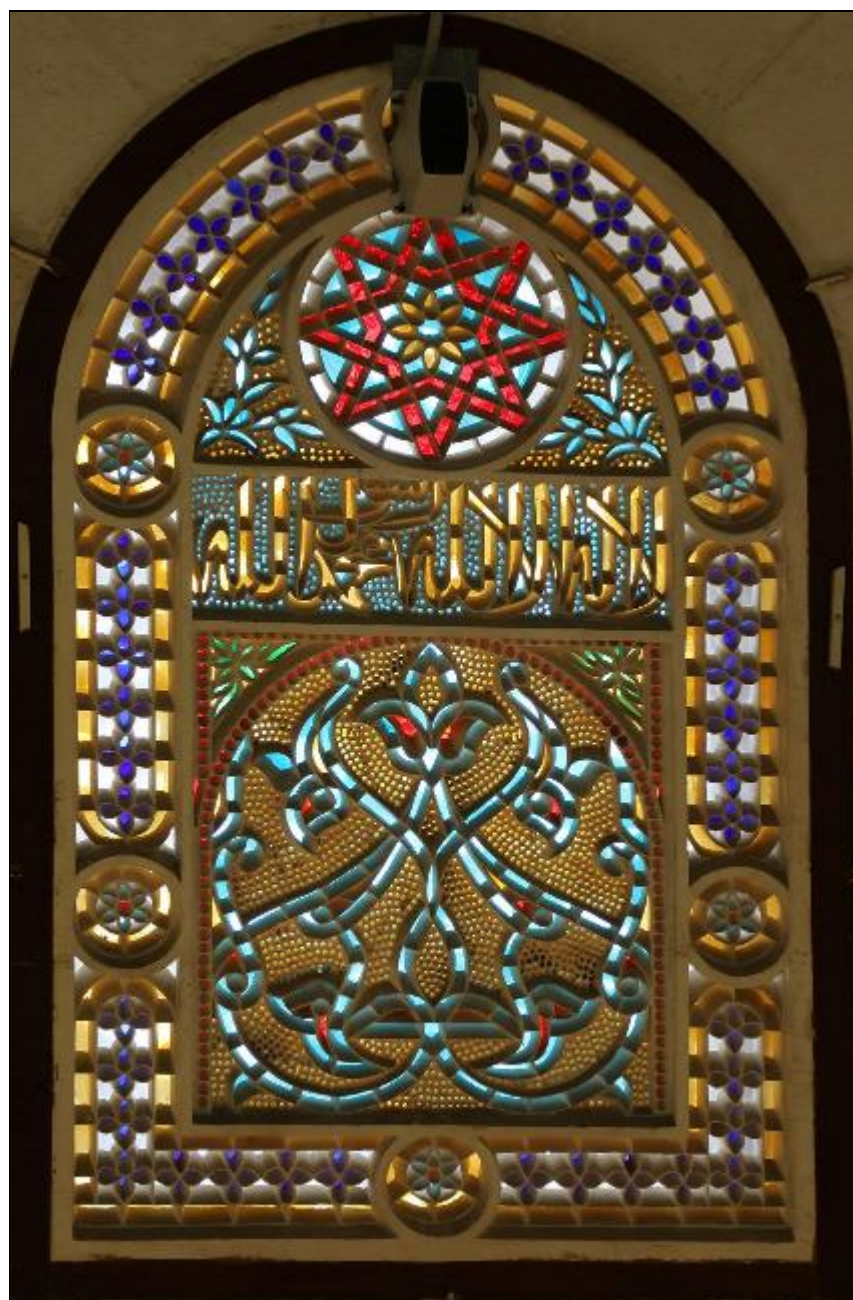
E.W.01A	رقم الشباك
الواجهة الشرقية العلوية للجامع الأقصى.	الموقع
عثماني القرن الثامن عشر الميلادي.	الفترة التاريخية
خشب وجص وزجاج ملون صنعت بتقنية الصب والحفر والتعشيق.	مواد وتقنيات صنع القطعة
الارتفاع 1.40 متر، العرض 1.35 متر، سمك حلق الشباك 6*6 سم.	أبعاد الشباك
أزرق سماوي، أخضر، برتقالي، أزرق داكن، أحمر، أصفر.	الألوان
هندسية، نباتية، كتابية.	نوع الزخرفة

2- مساحة يوجد بها نص كتابي (لا إله إلا الله محمد رسول الله) بالزجاج الأصفر والخلفية باللون الأزرق السماوي .

3- مساحة مستطيلة أقرب لشكل المربع به عقد نصف دائري بداخله تصميم نباتي متناظر باللون الأزرق السماوي ويتخلله لون برتقالي وخلفية التصميم من الزجاج باللون الأصفر وجوار العقد بهما زخارف نباتية شبيه بأوراق الأشجار ملونة بزجاج باللون الأخضر ويحدد العقد إطار بسيط منقط باللون الأحمر .

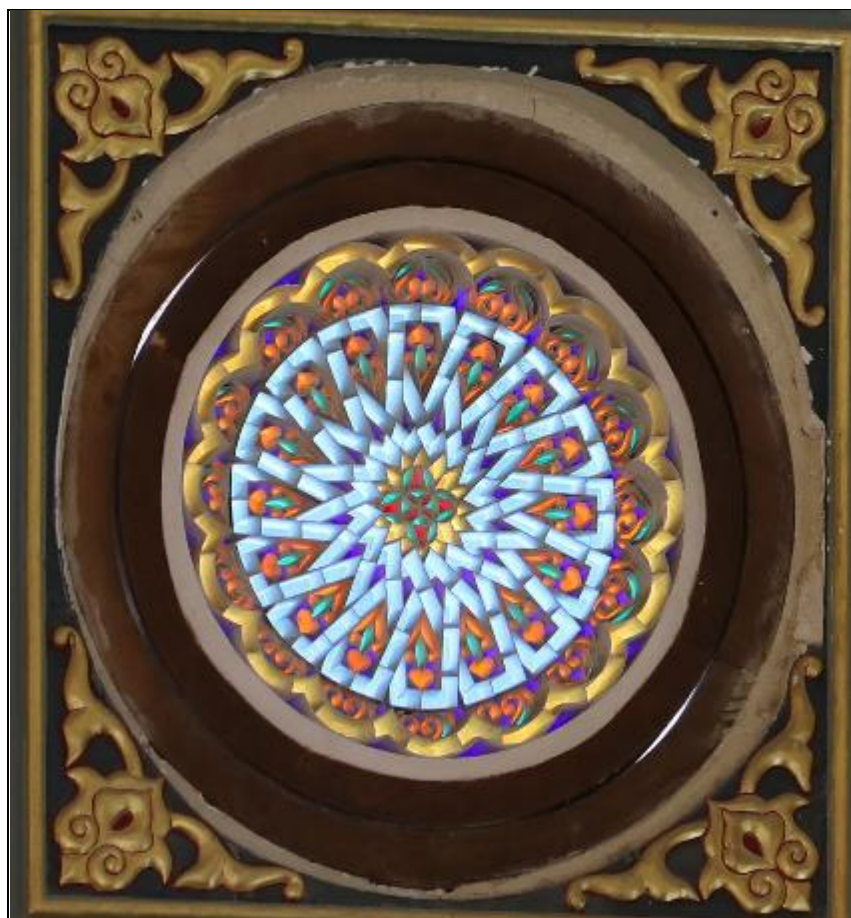
S.W.6	رقم الشباك
الواجهة الجنوبية للجامع الأقصى	الموقع
عثماني القرن الثامن عشر الميلادي	الفترة التاريخية
خشب وجص وزجاج ملون صنعت بتقنية الصب والحفر والتعشيق	مواد وتقنيات صنع القطعة
القطر 1.07م سمك، حلق الشباك 6*6 سم	أبعاد الشباك
أزرق سماوي، أزرق داكن، أخضر، أصفر، برتقالي	الألوان
نباتية، هندسية	نوع الزخرفة
قمرية من الجص والزجاج المعشق مزخرفة بالداخل بشكل طبق نجمي 16 ملون الخطوط باللون الأزرق السماوي، وشكل الترس ملون باللون الأخضر والأصفر والأحمر، وشكل السروة ملون باللون الأزرق الداكن وأشكال الكندات ملونة بالبرتقالي والأخضر. ويحيط شكل الطبق بإطار دائري مموج بسيط من اللون الأصفر.	الوصف
