# الترميم الأول للجامع الأقصى تحت إشراف المجلس الشرعي الإسلامي الأعلى (1922-1925م) دراسة في دور المعمار أحمد كمال الدين

The First Restoration of al-Aqsa Mosque under the Supervision of the Supreme Muslim Council (1922-1925): A Study of the Role of the Architect Ahmad Kamal al-Din

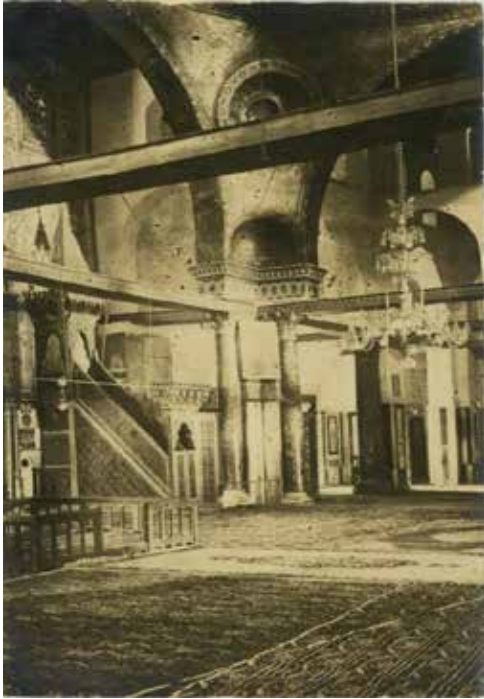
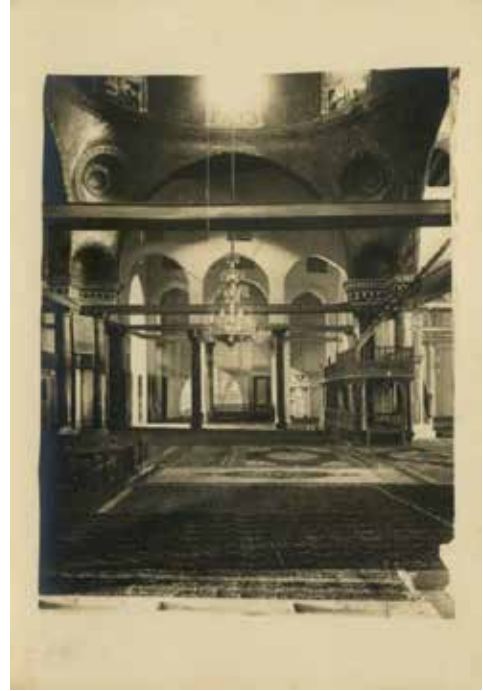
اللوحة رقم (5) الترميم الذي تم تحت إشراف كمال الدين في الجامع الأقصى

بدأ المعمار أحمد كمال الدين العمل على مشروع ترميم المسجد الأقصى ، وفي شهر آذار نشرت الهيئة الفنية تقريرها حول التعميرات المنفذة في منطقة القبة . فقد أكمل الفريق تحكيم القوسين القبلي والشرقي للقبة ، وكان العمل جاريا على تحكيم الركن الشمالي الغربي باستخدام الإطارات والأربطة الحديدية ، نظرا لحالة الركن الحرجة واحتمال تداعيه ، رغم أنه يحمل نصفي القوسين الغربي والشمالي . بعد استكمال شد وتقوية الركن بالحديد ، رُفعت أحجار القوس الغربي وتم صب قوس آخر من الخرسانة المسلحة فوقها ، مع وضع حجارة القوس المنقوشة على جانبيه . لاحقا ، بدأ الفريق شد وتقوية القوس الرابع (الشمالي) ، حيث تم وضع الإطارات والأربطة الحديدية للركبتين الواقعتين تحت القوس ، واستكمال الشديدة بين العمودين باستخدام الخرسانة المسلحة ، ثم وضع حجارة القوس المزينة . ولا يزال العمل جاريا على تركيب الحديد فوق القوس لصب الخرسانة المسلحة واستكمال الأحجار المزخرفة ، بما يضمن استقرار القبة وحماية طابعها المعماري والزخرفي (جريدة اليرموك ، 16 نيسان 1925م ، العدد (58) ، ص : 2) .

في شهر نيسان من عام 1925م ، كُتب تقرير بما تم إنجازه في مشروع ترميم قبة الجامع الأقصى ، حيث تم صب الخرسانة المسلحة للقوس الرابع ، وهو القوس الشمالي للقبة ، وتم تزيين حجارة القوس على جانبي الخرسانة بالحجارة المنقوشة . وبذلك اكتملت جميع الأعمال اللازمة لتقوية الأقواس الأربعة للقبة . كما بدأ العمل على رفع الأركان والأعمدة القديمة لاستخدامها في مواقع أخرى . وبعد اتخاذ جميع الاحتياطات الفنية ، رُفع العمود الأول من الركن الجنوبي الشرقي وتم إنشاء ركن مربع جديد من الخرسانة المسلحة محلا عنه ، ثم رُفع العمود الثاني من الركن نفسه . وعلى صعيد التشطيب الفني ، تم تنفيذ الفسيفساء بين القوسين الغربي والشمالي اللذين تم إنشاءهما حديثا وبين القوسين القديمين . ولتغطية الأركان المصنوعة من الخرسانة المسلحة ، تم طلب رخام أحمر من إيطاليا نظرا لعدم توفره في سوق مصر وفلسطين ، لضمان الحفاظ على الطابع الجمالي والمعماري التقليدي للمسجد (جريدة اليرموك ، 04 حزيران 1925م ، العدد (68) ، ص : 2) .
