أعمال الصيانة والترميم في خربة الطيرة
حالة دراسية لأرضيات الفسيفساء والجدران والقصارة الجدارية
رام الله - فلسطين

رسالة ماجستير

قُدمت هذه الرسالة استكمالاً لمتطلبات درجة الماجستير في الصيانة والترميم
من عمادة الدراسات العليا/ جامعة القدس

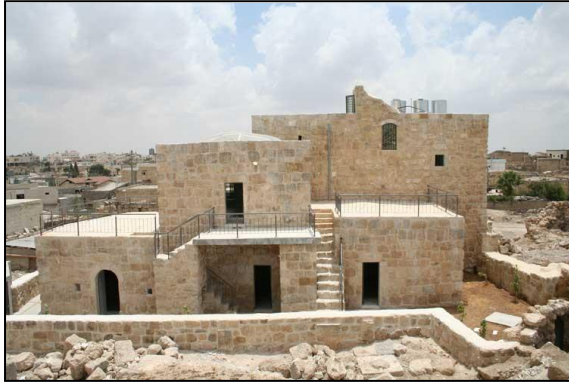
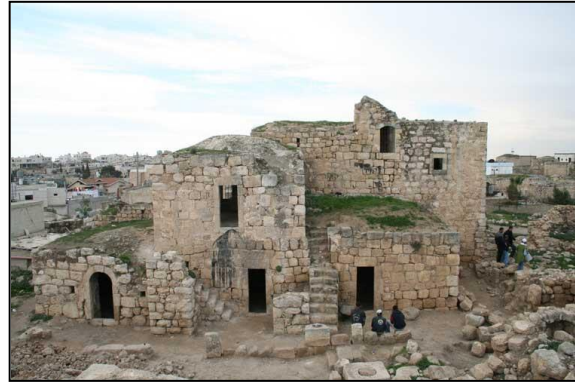
حالة المبنى بعد الترميم

حالة المبنى قبل الترميم

الشكل 1:1، مبنى تاريخي في الظاهرية، الخليل. قبل الترميم، وبعد الترميم.
(المصدر): <http://aldahrieh.ps/ar/projects/111> 2017

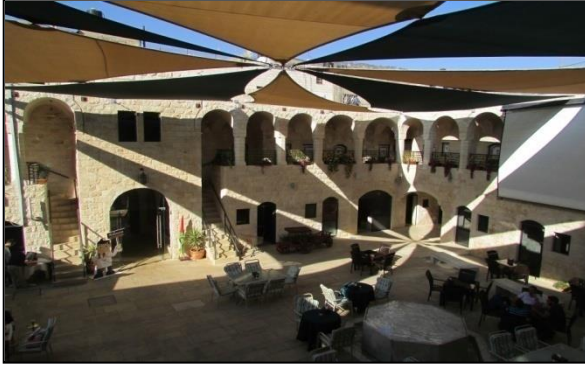
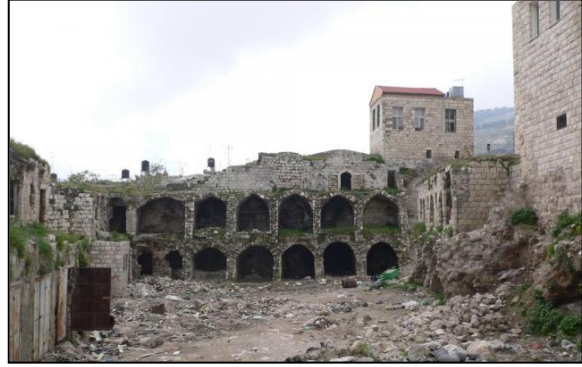
حالة المبنى بعد الترميم

حالة المبنى قبل الترميم

الشكل 2:1، مبنى خان الوكالة في نابلس. قبل الترميم، وبعد الترميم.
(المصدر): الباحث 2006

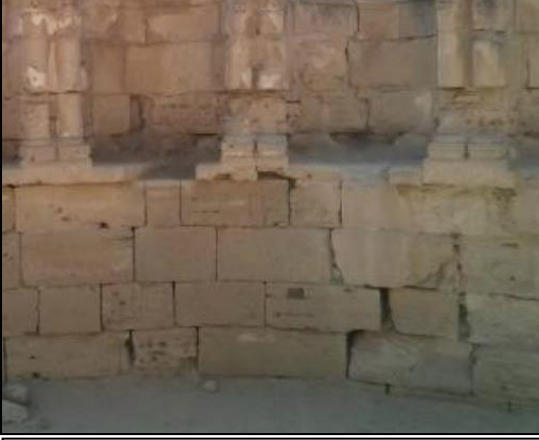
الشكل 2:18، اضرار الرياح والعواصف على المواقع الاثرية.
(المصدر): الباحث، قصر هشام-أريحا، 2014.

تتأثر بقوة الرياح، وتتناسب عملية التخريب، بفعل قوة الرياح تناسباً طردياً (أي يزداد الخراب بازدياد قوة الرياح أو العواصف). إضافة إلى أن الأضرار تكون أكبر في عملية هدم الآثار، إذا ما حملت معها في أثناء مرورها على سطح الأرض حبيبات الرمال ذات الصلابة العالية، ويمكن ملاحظة ذلك من خلال (الشكل 2:18) الذي يبين حجم الأضرار التي تسببت بها الرياح على حجارة قصر هشام في أريحا! وتقدر سرعة الرياح وشدتها بمدى مقدرتها على حمل حبيبات

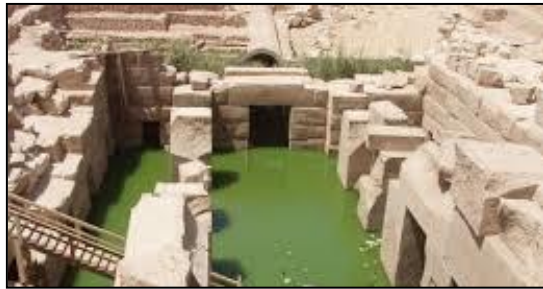
إن الأمطار والسيول هي أيضاً من الأخطار التي تهدد المواقع الأثرية والمباني التاريخية (الشكل 2:19)، حيث تقوم المياه بالتغلغل داخل مواد البناء لتؤدي إلى تفكيك المونة الرابطة لها، وتساقط الملاط وتحرك الأساسات؛ بسبب إذابة المواد الرابطة لحبيبات الكتل الحجرية. (شاهين، ع. 1994، ص 172)

الشكل 2:19، اضرار المياه على المواقع الاثرية.
(المصدر): الشبكة العنكبوتية، 2017، الجيز - مصر.

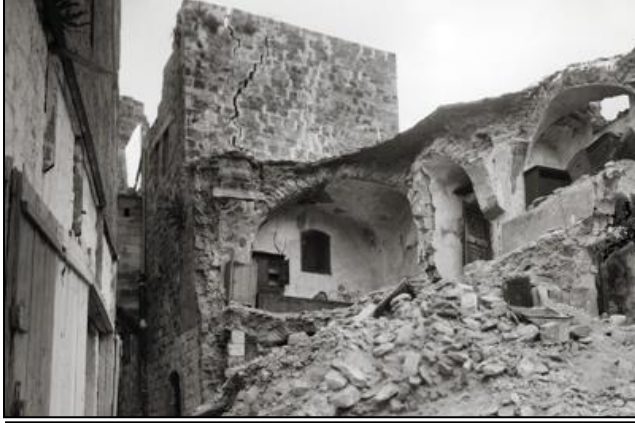
الشكل 2:20، اضرار الزلزال على المواقع الاثرية والمباني التاريخية.
(المصدر): الشبكة العنكبوتية، 2017، القدس عام 1927م - فلسطين.

الزلازل هي نشاط طبيعي، يحدث تلقاً مباشراً على المواقع الأثرية أو المباني التاريخية، وإصابتها بأضرار بالغة المدى، معتمداً على قوته الميكانيكية، حيث يزداد التخريب بازدياد قوة الزلزال، وبفعلها تتحول الكثير من التجمعات السكانية إلى أطلال وخرائب (الشكل 2:20)،

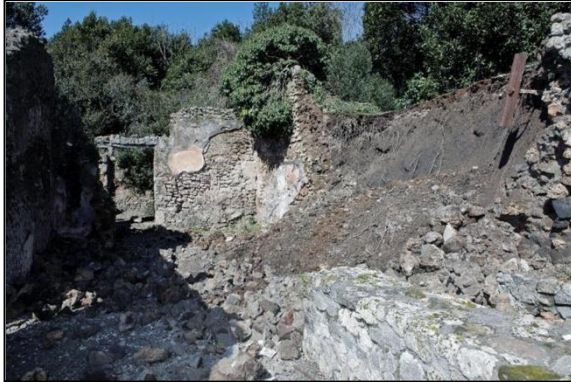
الشكل 2:21، اضرار البراكين على المواقع الاثرية.
(المصدر): الشبكة العنكبوتية، 2017، مدينة بومبي-إيطاليا.

تعد البراكين من عوامل التدمير الخطيرة، التي يصعب التنبؤ بحدوثها قبل وقت مسبق، والتي تؤثر وتحدث دماراً كاملاً على المواقع الأثرية، والمباني التاريخية (الشكل 2:21)، وذلك من خلال تعرضها للحم الثائرة والمنصهرة من فوهة البركان، أو من خلال الرماد والمقذوفات المتطايرة، ومثال على ذلك ما حدث في مدينة بومبي الإيطالية، أما في فلسطين، فإنه لا يوجد نشاطات بركانية قد تشكل خطراً على المواقع الأثرية، أو المباني التاريخية.

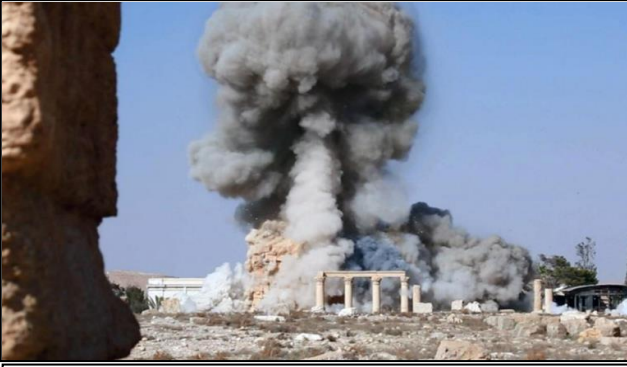
الشكل 2:2، اضرار الحروب على المواقع الاثرية.
(المصدر): الشبكة العنكبوتية، 2017، تدمر - سورية.

هي من أخطر ما يلحقه الإنسان بآثار الحضارات من ضرر، ويزداد خطر الحروب كلما تقدمت أدوات الحرب وأسلحتها، وقد كان العدو في السابق يلجأ إلى إشعال النار فيها، أو يعمل على دكها وتخريبها بالمنجنقات أو المدافع. أما في الوقت الحاضر فقد أصبحت الأسلحة الجوية من أشد أسلحة التدمير لما تلقيه من قنابل ثقيلة وصواريخ (الشكل 2:2). (شاهين، ع. 1994، ص170)

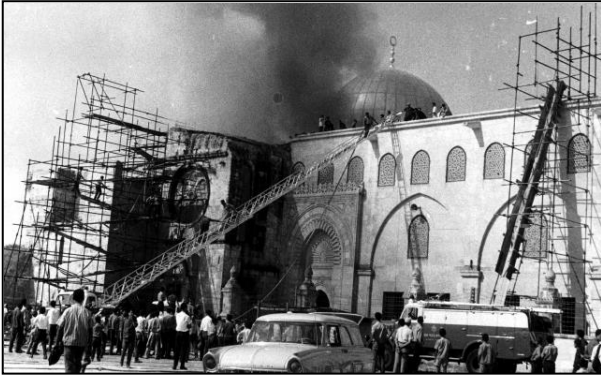
الشكل 2:3، أثر الحريق على المعالم الاثرية والتاريخية.
(المصدر): الشبكة العنكبوتية، 2017، المسجد الاقصى-1969.

الحرائق هي عدو تاريخي للمواقع الأثرية، والمباني التاريخية، وهي تأتي على المبنى ومحتوياته وتدمرها خلال وقت قصير. الحريق من الأخطار التي تؤدي إلى فقدان القيمة الجمالية، وذلك من خلال الضرر الناتج عنها بفقدان الأجزاء التكوينية للمعلم الثقافي، وبالتالي فقدان القيمة التاريخية للمبنى نفسه أو محتوياته، التي قد تكون مميزة ونادرة (الشكل 2:3)، وقد يحصل تدهم وانهيار للمبنى نتيجة الاحتراق،

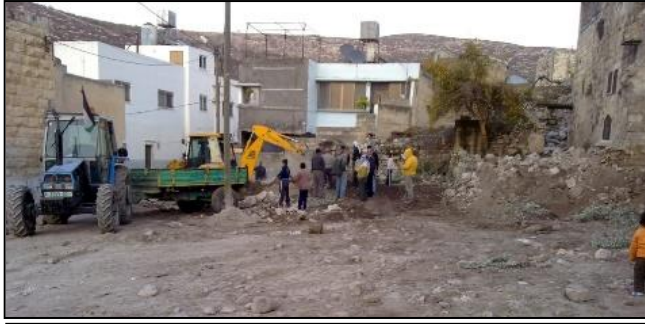
الشكل 2:24، أعمال الهدم والتخريب للمباني التاريخية.
(المصدر): الباحث، 2011، قرية نصف اجبيل-نابلس.

الحياة العصرية، و(الشكل 2:24)، يوضح عملية هدم لمبنى تاريخي في قرية "نصف جبيل" شمال نابلس؛ من أجل بناء مجمع خدمات للقرية، رغم محاولة أهل القرية التصدي لهذا المشروع وإيقافة، وقد تم الحصول على إذن من قبل الجهات العليا تسمح بهدم المبنى.

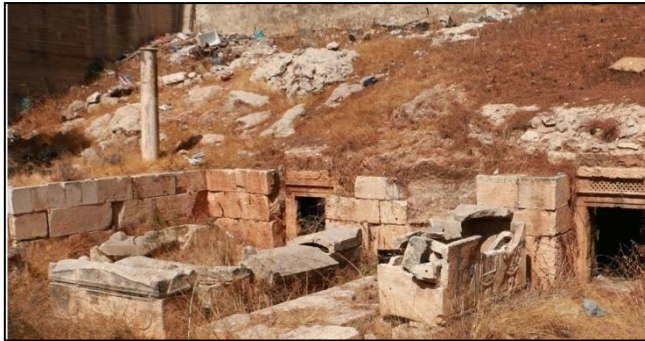
الشكل 2:25، ضعف الرقابة وانعدام الوعي.
(المصدر): الباحث، 2010، المقبرة الرومانية الغربية-نابلس.

وأخذ حجارتها ومواد البناء الموجودة فيها؛ لاستخدامها في أماكن أخرى، إضافة لإهمال المواقع الأثرية والمباني التاريخية، والتي قد تتحول إلى مكاره صحية تشكل خطراً على المواطنين (الشكل 2:25). (شاهين، ع. 1994، ص171-172)

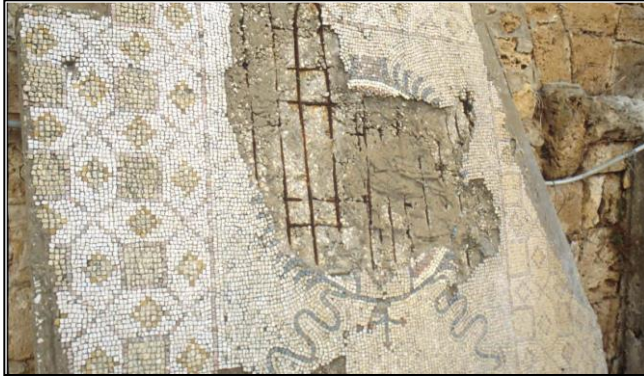
الشكل 26:2، عملية ترميم خاطنه للفسيفساء.
(المصدر): 2013، معهد جبتي للترميم.

ج- الترميم الخاطئ يعد من الأخطار التي تتعرض لها المعالم الأثرية أو التاريخية، وهو من التدخلات غير المدروسة التي تؤدي إلى طمس معالم البناء، أو إلى تغيير عناصره مثل: استعمال الجص للترميم في المناطق شديدة الرطوبة، أو باستخدام الإسمنت في أعمال الصيانة والترميم، أو بتدخلات صارخة ومؤذية للموقع الأثري، أو المبنى التاريخي!! (والشكل 26:2) يبين

عملية استخدام الإسمنت والحديد في عمليات ترميم الفسيفساء. (شاهين، ع. 1994، ص171-172)

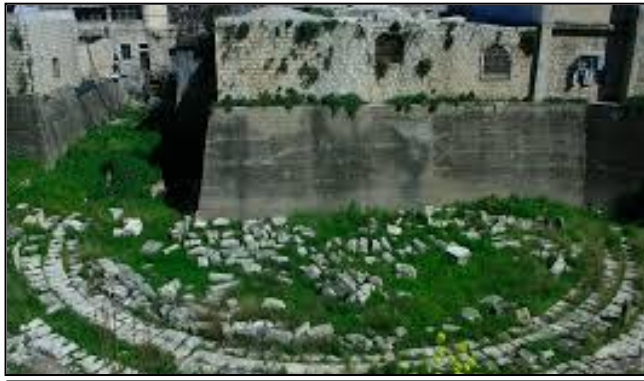
الشكل 27:2، تأثير الحركة العمرانية على المواقع الأثرية.
(المصدر): الباحث، 2010، المدرج الروماني-نابلس.

الحركة العمرانية النشطة وما ينتج عنها من سوء تخطيط يؤدي إلى ظهور إنشاءات معمارية جديدة، وتعدي المواطنين على المواقع الأثرية، والمباني التاريخية، وعدم الانصياع للقوانين؛ ولأسباب تم ذكرها سابقاً، وبالتالي تؤدي إلى إحداث الضرر والتخريب بالمواقع الأثرية، والمباني التاريخية، (والشكل 27:2) يظهر عمليات البناء الحديث والتعدي على الموقع الأثري في مدينة نابلس. (شاهين، ع. 1994، ص171)

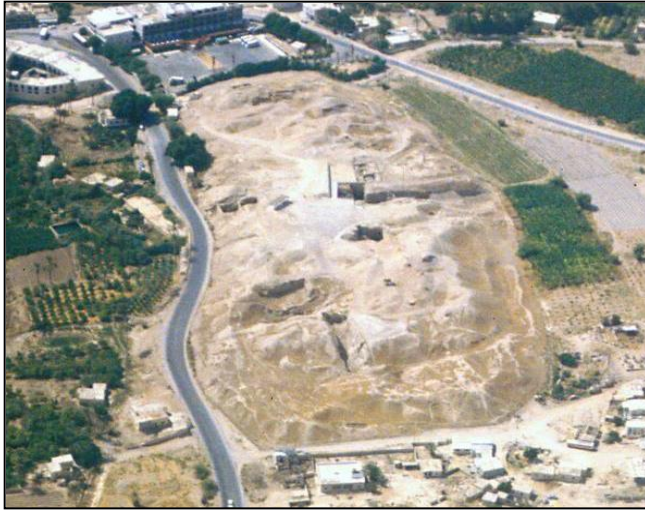
الشكل 2:28، شق طريق من خلال الموقع الأثري.
(المصدر): الشبكة العنكبوتية، 2017، تل السلطان-أريحا.

1- حركه المواصلات وما يترتب عليها من شق الطرق، وإنشاء شبكة مواصلات، وتنوع المركبات التي تحيط بالموقع الأثري، أو المبنى التاريخي، وتزداد نسبة الاهتزازات بزيادة حجم المركبات، وخير شاهد على ذلك تل السلطان/ أريحا؛ حيث تم شق الشارع الرئيس من خلال الموقع الأثري محدثاً اهتزازات من المركبات التي تؤثر عليه، لا سيما أن معظم مواد البناء المكونة له من اللبن الذي ليس لديه قوة الترابط الكافية ليقاوم عوامل التلف الخارجية، ويتأثر بها بسهولة (الشكل 2:28).

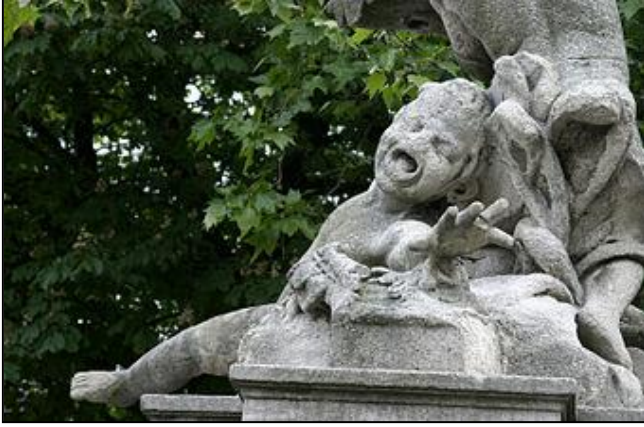
تقوم الأمطار بالدور الرئيس في إذابة المواد الحمضية الموجودة في الجو، وتقوم مياه الأمطار بتوصيلها إلى الحجارة الأثرية أو المباني التاريخية، وعند نزول المطر، يذوب غاز ثاني أكسيد الكربون الموجود في الهواء مكوناً حمض "الكربونيك"، كما تذوب مع الأمطار الأبخرة الكيميائية الناتجة عن التلوث الصناعي وعوادم السيارات والمحتوية على نسبة كبيرة من الأحماض، مكونة الأمطار الحمضية التي تتفاعل مع الحجارة أو العناصر الأثرية وتحولها إلى مركبات ضعيفة البنية، قابله للذوبان في الماء

الشكل 2:31 تأثير الامطار الحمضية على الحجارة.
(المصدر) : <http://www.wikiwand.com>, 2017.

إذ أن الأمطار الحمضية على وجه الخصوص حمض "الكبريتيك" الضار بالآثار، يهاجم "كربونات الكالسيوم" المكونة للعنصر الأثري ليحولها إلى كبريتات الكالسيوم (الجص)، وبالتالي يذوب الجص بوجود الماء، كما أن الجبس له قدرة عالية على امتصاص جزيئات الكربون ليكون طبقة سوداء على سطح العنصر الأثري. ناهيك عن أن الجبس لا يتحمل عوامل

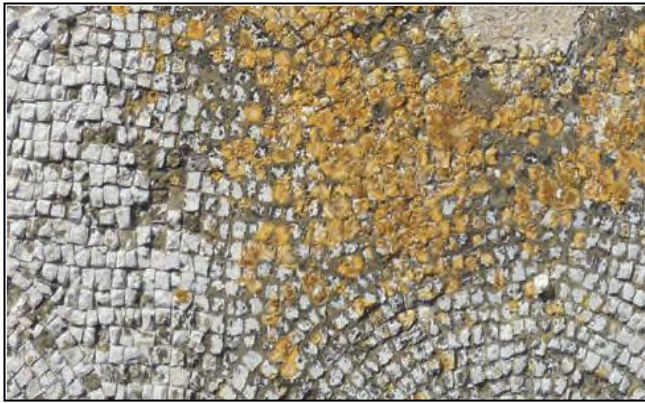
الشكل 2:32 الكائنات العضوية على الفسيفساء.
(المصدر): Getty Conservation Institute, Tunis, 2013.

هي كائنات صغيرة مختلفة الأشكال والأحجام تنمو على سطوح الحجارة والمعالم الأثرية، وبالأخص الأجزاء التي تحتفظ بالرطوبة (الشكل 2:32)، كما تنمو بين فواصل الحجارة، أو المكعبات الفسيفسائية، أو على طبقات القسارة المستخدمة في عمليات البناء، وبسبب العمليات الحيوية

التي تقوم فيها هذه الكائنات؛ تنتج مواد حمضية أو قاعدية تؤثر على عناصر المعلم الأثري، أو المبنى التاريخي على المدى الطويل، وتآكل أجزاء منه، كما أن الفطريات والطحالب، تكوّن بيئة خصبة لنمو

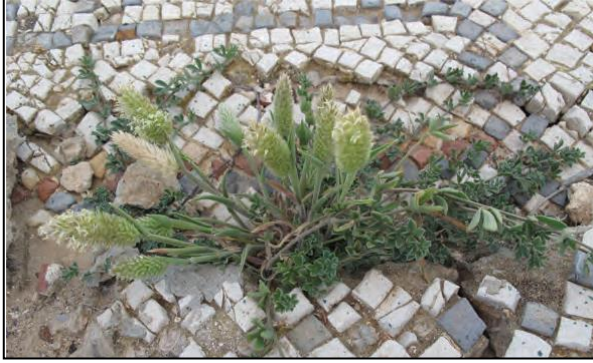
الشكل 33:2 تأثير النباتات على العناصر الفسيفسائية.
(المصدر): Getty Conservation Institute, Tunis, 2013.

إنّ بذور النباتات التي تحملها الرياح، أو الطيور قد تلتصق بالتربة الرطبة الموجودة بين شقوق وفواصل الحجارة أو الأجزاء الأثرية (الشكل 2:33)، وقد يزداد حجمها لتصبح أشجاراً كبيرة، إضافة لنمو جذورها داخل المبنى وتضخمها لتشكل خطراً مباشراً على المعلم الأثري، أو المبنى التاريخي، والتسبب في تصدع المبنى إذا توفر لها الوقت اللازم لذلك، (شاهين، ع. 1994، ص178) ويمكن أن تنفذ جذور

النباتات تحت مكعبات الفسيفساء، أو بين طبقاتها التحضيرية، ويؤدي ذلك إلى تصدعها وانفصال بعضها عن بعض.

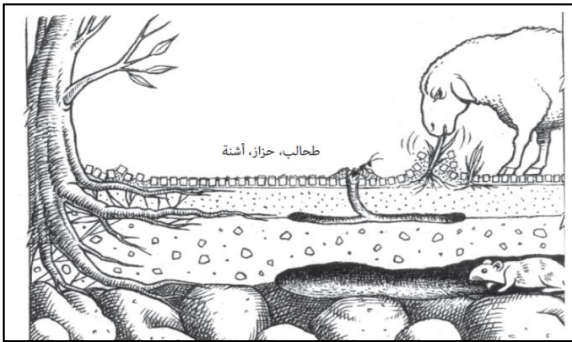
تتنوع الحيوانات التي تسبب الضرر للمعالم الأثرية وأرضيات الفسيفساء، والحيوانات الكبيرة مثل المواشي أو الدواب تحدث أضراراً بالغة الخطورة من خلال سيرها عليها؛ كما أن النباتات التي تنمو في الموقع الأثري تجذب الحيوانات إلى الموقع للرعي، وبالتالي فإن عملية الرعي وشد النباتات من جذورها تزيد الموقع دماراً وخراباً (الشكل 2:34). (معهد جيتي للترميم. 2013، ص83)

الشكل 34:2 تأثير الحيوانات على العناصر الفسيفسائية.
(المصدر): Getty Conservation Institute, Tunis, 2013.

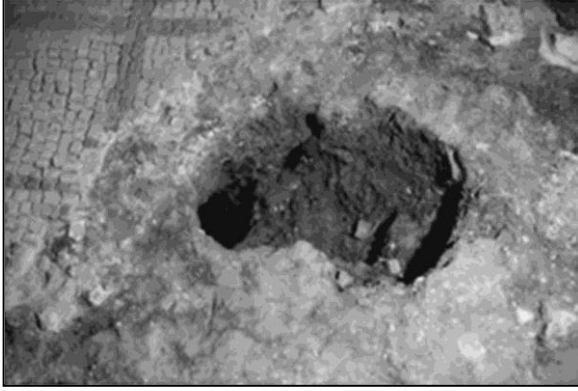
الشكل 35:2 تأثير القوارض على العناصر الفسفيسائية.
(المصدر): Getty Conservation Institute, Tunis, 2013.

القوارض والزواحف تحدث أضرارا بالمعالم الأثرية، أو المباني التاريخية من خلال فتح الأنفاق التي تؤدي إلى انهيارات (الشكل 2:35)، وتفتت بالأجزاء الأثرية للموقع، والمخلفات التي تتركها تنتج أرضية خصبة لنمو النباتات.

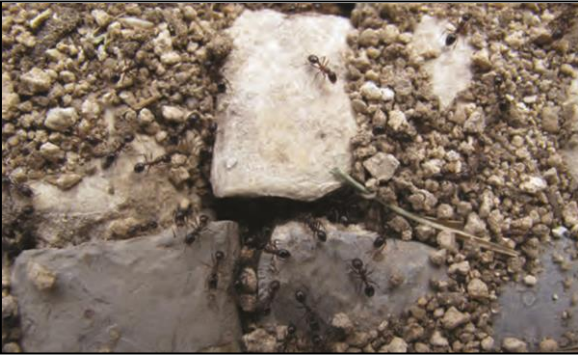
الشكل 36:2 تأثير الحشرات على العناصر الفسفيسائية.
(المصدر): Getty Conservation Institute, Tunis, 2013.

من الحشرات الصغيرة النمل الذي يقوم بعمل الثقوب، وعمل فراغات تحت الأرضيات الفسفيسائية، أو في العناصر الأثرية. حيث يقوم النمل بتفتيت الجزيئات الصغيرة من العناصر الأثرية، والمواد المكونة لها، وتقوم بنقلها إلى الخارج لعمل فراغات ومساكن له (الشكل 2:36)، والتي قد تؤدي إلى إحداث الضرر للمعلم الأثري. (معهد جيتي للترميم. 2013، ص83)

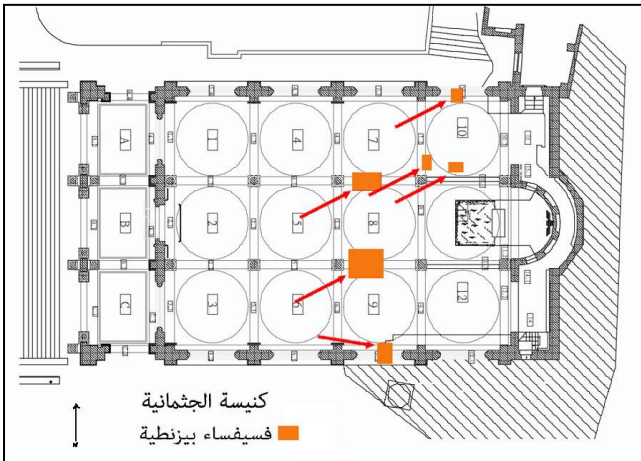
الشكل 2:40 مكان الفسيفساء البيزنطية في كنيسة الجثمانية-القدس
 (المصدر): الباحث، 2013.

- أ- وجود نسبة عالية من الرطوبة.
- ب- تراكم الأوساخ والغبار على سطح المكعبات الفسيفسائية.
- ت- استخدام الروية الإسمنتية البيضاء على وجه المكعبات الفسيفسائية.
- ث- تعرض جزء من الفسيفساء للحريق أدى إلى تغير في ألوان الفسيفساء.
- ج- تآكل في سطح المكعبات الفسيفسائية بالأخص اللون الأسود منها.
- ح- تخلخل وانفلات لمكعبات الفسيفساء.
- خ- تكسر في بعض المكعبات الفسيفسائية مثل اللون الأبيض.
- د- استخدام الإسمنت الأسود في عمليات الترميم، والتدعيم في فترة سابقة.
- ذ- هبوط في أجزاء من الفسيفساء.

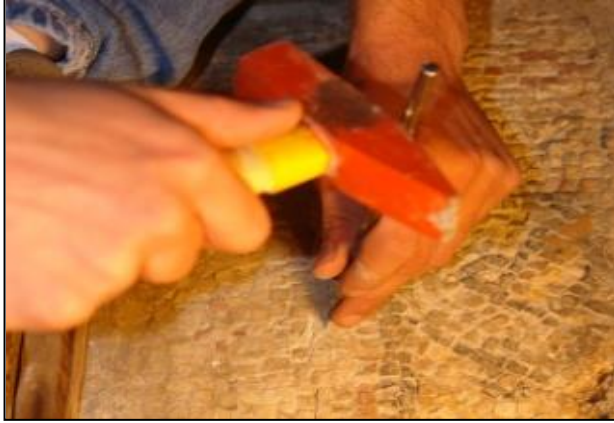
الشكل 2:45 تقنية إزالة الإسمنت عن وجه الفسيفساء.
(المصدر): الباحث، كنيسة الجثمانية، 2013.

ب- تنظيف المكعبات الفسيفسائية من بقايا الأوساخ بفرك الأرضية بالفرشاة والماء.

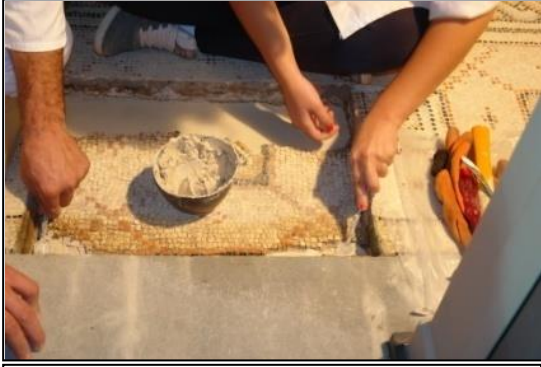
الشكل 2:46 عمليات الترميم.
(المصدر) : الباحث، كنيسة الجثمانية، 2013.

ذ- عمل خلطة جيرية مكونة من الجير الهيدروليكي، ومن الرمل، والكوارتز بنسبة 1:1:1 من أجل ملء الفراغات، وتدعيم حواف الفسيفساء (الشكل 2:46).

ر- دهن وجه الفسيفساء بمادة "Paraliod" المذاب بالأسيتون، بنسبة 40غم/ لتر من أجل حمايتها وإبراز لونها.

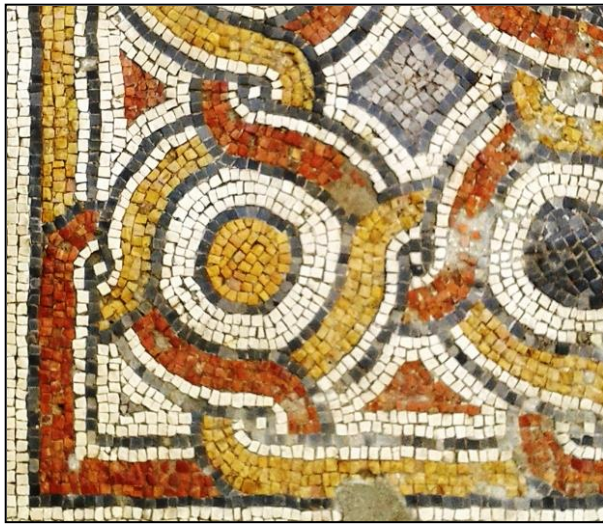
الشكل 50:2 الالوان والزخارف لكنيسة العازر.
(المصدر): الباحث، 2016 .)

الفسيفساء في كنيسة العازر، تعود إلى القرن الرابع الميلادي، وقد تبقى منها أجزاء واضحة وكبيرة، وهي بحالة جيدة.

وأتاحت لي الفرصة، بأن أقوم بدراسة الأرضيات الفسيفسائية؛ من خلال مشروع الترميم الذي تشرف عليه "جمعية مركز الفسيفساء/ أريحا"، حيث تم رصد العديد من المشاكل التي وجدت عليها، وهي شبيهة بتلك المشاكل الموجودة على فسيفساء كنيسة الجثمانية، منها:

- أ- استخدام الإسمنت الأسود في عمليات ترميم وتدعيم سابقة لتثبيت حواف الفسيفساء.
- ب- هبوط في أجزاء من الفسيفساء عن المستوى الأصلي.
- ت- تخلخل في بعض المكعبات الفسيفسائية، وعدم تماسكها بالطبقة الجيرية اللاصقة، ويمكن ملاحظة ذلك من خلال لمسها باليد.

- ث- إن نسبة الرطوبة والتبخر عالية جدا، فقد تم عمل مقياس للرطوبة؛ بوضع العديد من أجهزة لقياس الرطوبة، وعمل تسجيل يومي لأخذ معدل نسبة الرطوبة، وكانت النتيجة أن نسبة الرطوبة في الداخل تتراوح بين (85-92%)؛ أما في الخارج فكانت متغيره بتغير الأحوال الجوية.

- ج- تعرض الفسيفساء للعوامل الجوية من شمس ومطر، وتفاوت درجات الحرارة بين النهار والليل، وقد كان هذا التفاوت من العوامل التي أدت على تلف الفسيفساء.
- ح- انتفاخ في بعض أجزاء من الفسيفساء، والذي بالإمكان تمييزه من خلال الطرق على سطح الفسيفساء باليد، أو بمطرقة مطاطية، لسماع صدى الصوت لتحديد حجم الفراغ أسفل الفسيفساء.

- خ- تكسر المكعبات الفسيفسائية.
- د- وتآكل المكعبات الفسيفسائية.
- ذ- نمو الطحالب على وجه الفسيفساء بالأخص في المناطق الرطبة التي لا تتعرض لأشعة الشمس بشكل مباشر.

- ر- تكسر حواف الفسيفساء بسبب تلف، وفقدان السند الحاضن لها.
- ز- تغير اللون الأسود وتحوله إلى اللون الرمادي؛ بسبب تعرضه لأشعة الشمس الحارقة المباشرة ولفترات طويلة.

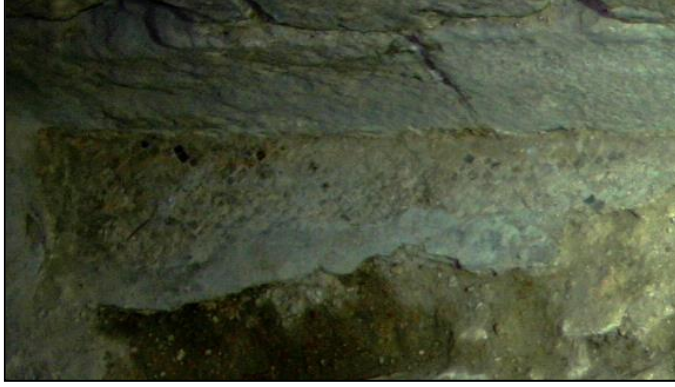
الشكل 54:2 عملية ترميم لقطعة فسيفساء في كنيسة العازر-بيتاني.
(المصدر): الباحث، 2017.

إن عملية الترميم التي تم القيام بها من خلال "جمعية مركز الفسيفساء / أريحا" كانت مقصورة على جزء صغير موجود داخل المعصرة، على أن تكون هنالك دراسة، وعمليات تدخل، وترميم شاملة على

أرضيات الفسيفساء جميعها في المستقبل، وعملية التدخل كانت بنفس الطريقة (الشكل 2:54)، والتقنية التي تم التدخل بها على أرضيات فسيفساء "كنيسة الجثمانية" في القدس.

كما تم إجراء معالجة لمشكلة نسبة الرطوبة في المكان؛ حيث تم استخدام جهاز يقوم بتحويل الرطوبة، والبخار من الهواء إلى ماء، يتم تجميعه في خزان

خاص بالجهاز، وهذه العملية أعطت نتيجة جيدة حيث تراجعت نسبة الرطوبة إلى ما دون (50%)، لكن هذه العملية بحاجة لشخص يقوم بمتابعتها يوميا من أجل متابعة عمل الجهاز وتفريغ الماء من الخزان!

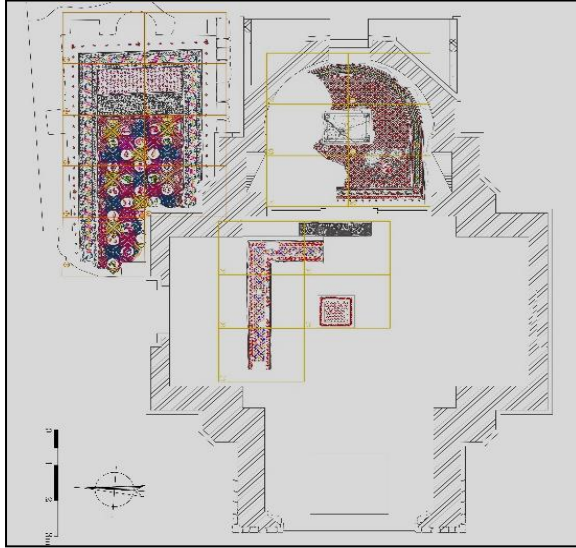
الشكل 2:58 مخطط أرضيات الفسيفساء، كنيسة الدمعة - القدس.
(المصدر): مركز الفسيفساء، 2014.

اليونانية. وتتكون اللوحة من العديد من الألوان الأبيض وهو الأساس، واللون الأسود، واللون الرمادي بدرجتين، واللون الأصفر بدرجتين، واللون الأحمر بأربع درجات، واللون الأخضر الفاتح (الشكل 2:58). وقمت بدراسة، ومعاينة أرضية الفسيفساء من خلال مشروع ترميم تحت إشراف "جمعية مركز الفسيفساء"، وبدعم من مؤسسة "حماية الأراضي المقدسة" عام 2015م؛ حيث أظهرت الدراسة أن الفسيفساء تعاني من المشاكل العديدة، منها:

- أ- استخدام الإسمنت الأسود في عمليات الترميم والتدعيم السابقة، وبشكل غير علمي لإيقاف انفلات المكعبات الفسيفسائية من مكانها.
- ب- هبوط أجزاء من الفسيفساء، بسبب تعرضها لأحمال زائدة، أو لضعف في الطبقة التحضيرية.
- ت- تخلخل في بعض المكعبات الفسيفسائية وانفلاتها من مكانها.
- ث- نسبة رطوبة وتبخر عالية، من خلال ملاحظة عمليات تكثف الماء على وجه المكعبات الفسيفسائية .
- ج- انتقاخ في بعض أجزاء من الفسيفساء، وتم تحديد ذلك بالفحص بطريقة الطَّرْق على سطح الفسيفساء لسماع صوت الفراغ، بنفس الطريقة التي تم ذكرها في كنيسة العازر.
- ح- تكسر للمكعبات الفسيفسائية.
- خ- فقدان حواف الفسيفساء .
- د- تغير اللون الأسود وتحوله إلى اللون الرمادي.
- ذ- وجود تشققات في الأرضية الفسيفسائية.
- ر - فقدان أجزاء كبيرة من الفسيفساء.
- ز - مشي الزوار على الأرضية الفسيفسائية بشكل مباشر وما ينتج عنه من اضرار على الفسيفساء.

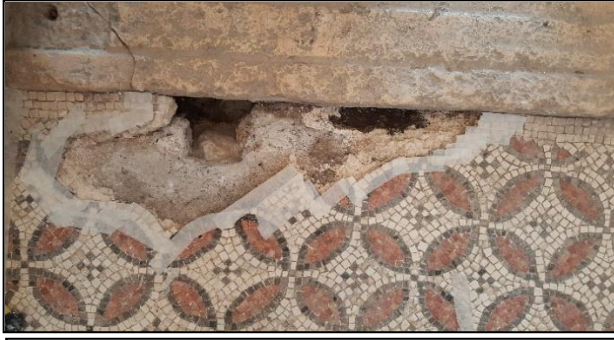
الشكل 60:2 طبقة Tessellatum كنيسة الدمعة-القدس.
(المصدر): الباحث، ، 2014.

تبين أن حجم مكعبات الفسيفساء كان بمعدل 1سم³ تقريبا، وهي مقطوعة بطريقة غير منتظمة الأبعاد، وتظهر آثار طبعة المكعبات الفسيفسائية على طبقة الجير اللاصق، في المناطق التي اقتلعت منها المكعبات الفسيفسائية (الشكل 2:60)، والأجزاء المتبقية من الفسيفساء ضعيفة جدا في منطقة الحنية الرئيسة للكنيسة، وعدم قدرتها على تحمل عوامل الضرر الخارجية.

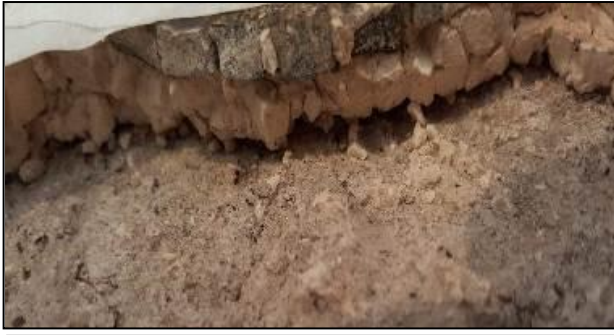
الشكل 61:2 طبقة Bedding layer كنيسة الدمعة-القدس.
(المصدر): الباحث، 2014

تلتصق الطبقة الثانية مباشرة مع المكعبات الفسيفسائية، وهي مكونة من الجير الطبيعي، وسماكتها تتراوح بين 1-2سم، ولا توجد بها حصويات. وقد بدا واضحا من خلال حفرة الفحص أن الطبقة الثانية، "Bedding layer" قد انفصلت عن الطبقة الثالثة "Nucleus" (الشكل 2:61).

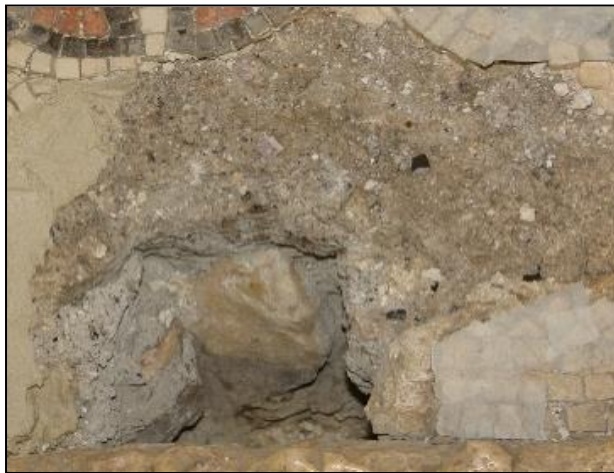
الشكل 62:2 طبقة Nucleus كنيسة الدمعة-القدس.
(المصدر): الباحث، 2014.

تتراوح سماكتها بين 4-6سم، وهي مكونة من السكن، والتراب، والفحم، والقليل من الجير، والحصويات الطبيعية، وهذه الطبقة ضعيفة بما فيه الكفاية كي تتحلل وتهبط عن المستوى الرئيس لها، مما أدى إلى حدوث مشكلات في الفسيفساء (الشكل 2:62).

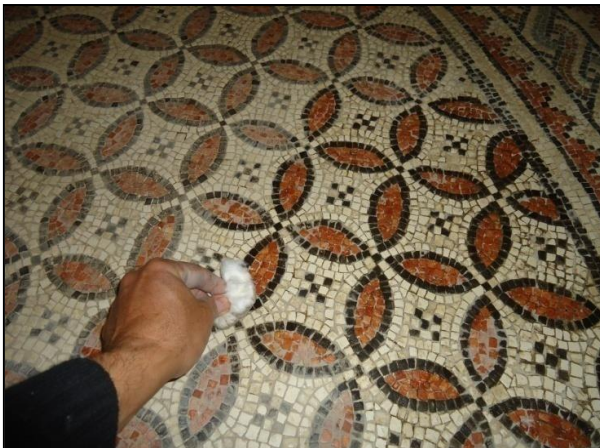
إن عملية التدخل تمت بنفس الطريقة التي اتبعت على فسيفساء كنيسة الجثمانية، إضافة إلى أنه تم إجراء عمليات اقتلاع لجزء كبير من الفسيفساء، وإعادة إلى مكانه؛ وذلك بسبب أن هذا الجزء من الفسيفساء كان ضعيفا جدا، ومنفصلا عن طبقة الملاط الأصلية، وعملية الحقن لم تكن لتقي بتقوية الفسيفساء، لذلك تم لصق الفسيفساء بالشاش الطبي باستخدام "Paraliod B72" بنسبة 60غم/ لتر من

الشكل 64:2 عمليات ترميم ارضية الفسيفساء، كنيسة الدمعة-القدس.
(المصدر): الباحث، 2014.

الاسيتون بعد تنظيفها بالفرشاة الناعمة، وتمت إزالة قطعة الفسيفساء كاملة، ومن ثم التنظيف أسفل الفسيفساء من التراب والبقايا الضعيفة، وتنظيف الأرضية بإزالة الأجزاء الضعيفة، وإعادة تثبيت الفسيفساء المقلوعة من مكانها، على طبقة من الملاط الجيري بنفس المستوى الأصلي للفسيفساء، وبعد جفافها تم تنظيف الفسيفساء بإزالة الشاش الطبي، وأثار ال "Paraliod" باستخدام النتر (الشكل 64:2). أما عملية التدخل

الأخرى التي تمت على الفراغات؛ حيث أزيل الإسمنت من الفراغات بعد تثبيت الفسيفساء الأصلية بمادة لاصقة، وتم تحضير مكعبات من الحجارة الفسيفسائية بنفس الألوان والأحجام، وقد تم تعتيقها، وذلك بوضعها في خلاط لإزالة النتوءات والحواف الزائدة، تم ترصيع الفراغ باستخدام الخلطة الجيرية باتباع نفس الشكل الأصلي، وعُمل مستوى الفسيفساء الجديدة بمنسوب أقل بحوالي 3 ملم عن مستوى الفسيفساء الأصلية، و(الشكل 2:63) يبينان التطور على أرضية الفسيفساء بعد عمليات التدخل.

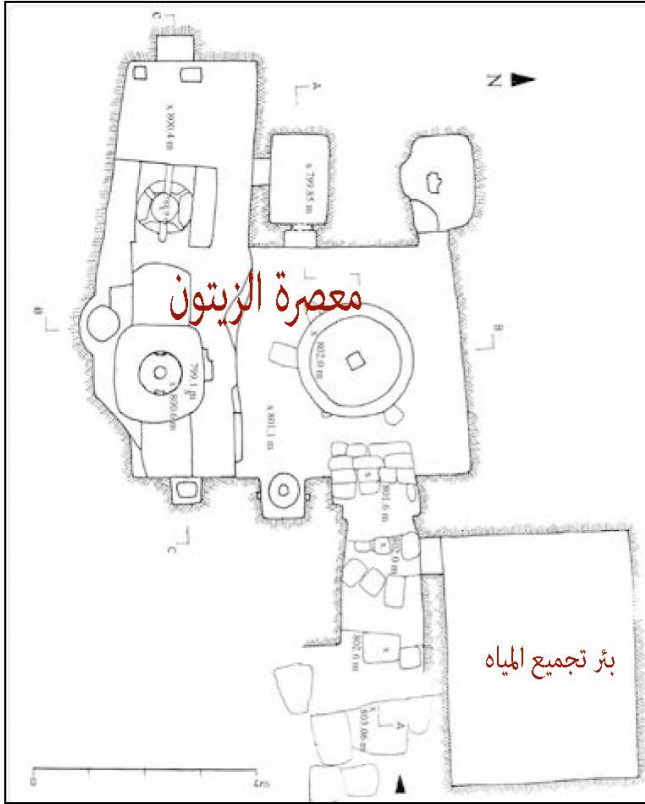
الشكل 3:11، شكل بئر تجميع المياه، خربة الطيرة.
(المصدر): (Al-Houdalieh 2015, Jerusalem Quarterly (p:60)

ويشير الهودلية، إلى أن جزءاً كبيراً من القصارة قد سقط لا سيما في الجانب الشرقي منه؛ ذلك بفعل تغلغل جذور شجرة السريس النامية بالقرب من فتحة البئر الأولى خلف طبقة القصارة، ويعتقد أن مياه الأمطار، يتم تجميعها مباشرة من أسطح المباني، والممرات، والساحات المحيطة من خلال قنوات موصلة إلى البئر. (Al-Houdalieh, S, 2013, p94)

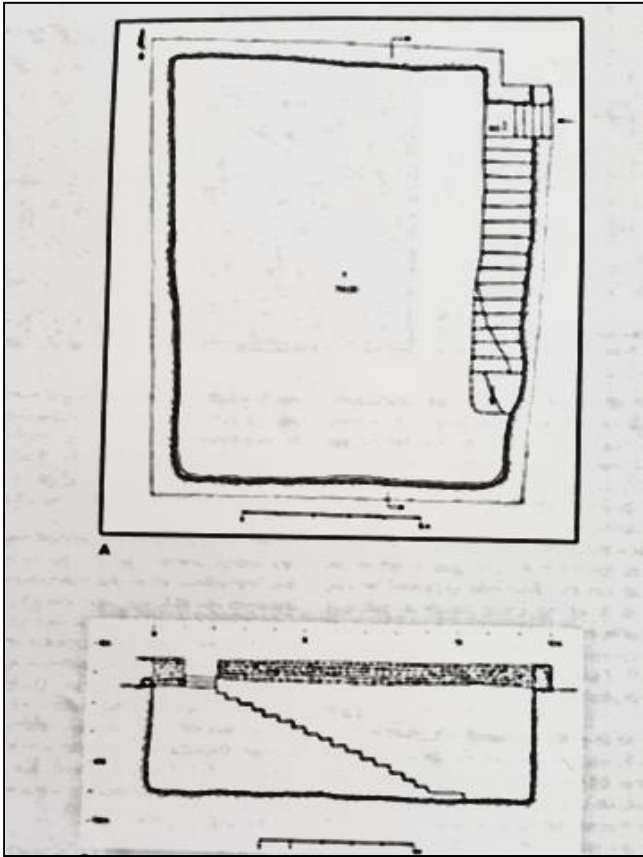
الشكل 3:15، البركة البيزنطية، خربة الطيرة.

أرضية وجدران هذه البركة مقصورة بطبقة مكونة من الجير، والفخار المطحون، والرماد المخلوط مع الفحم، والحصىات الطبيعية والصناعية. وتتراوح سماكة هذه القسارة بين 1.5سم-4سم، وبعد إنشاء محطة الوقود قام المالك ببناء جدار فوق حواف البركة بعرض حوالي 70سم، وبارتفاع 1م مع إضافة حاجز (دريزين) من الحديد فوقه، والحجارة التي استخدمت في البناء، تم أخذها من حجارة الخربة، كما أن المالك قام بعمل درج من الحديد فوق الدرج القديم، بسبب تآكل الدرج الأثري (الشكل 3:15).

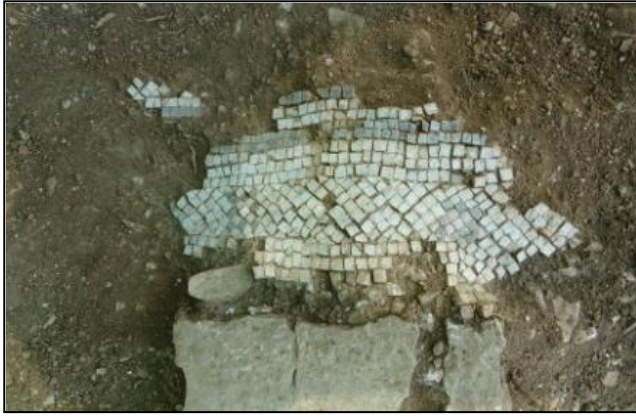
الشكل 17:4 بقايا فسيفساء/ الرواق الايمن، الكنيسة الغربية.
(المصدر): الباحث، 2016.

في الجهة الغربية من الرواق الجنوبي؛ الذي لم يتبق منه سوى بضع أجزاء صغيرة من الفسيفساء؛ لكنها أعطت فكرة واضحة عن شكل الفسيفساء التي كانت تغطي هذا الرواق، وهي انعكاس لشكل الفسيفساء في الرواق الشمالي، وقد تم الوصول لهذه النتيجة من الجزء المتبقي الى جانب قاعدة العمود (الشكل 17:4)، إضافة لتقنية الحجارة التي صنعت منها الفسيفساء والأحجام جميعها تشبه الرواق الشمالي.

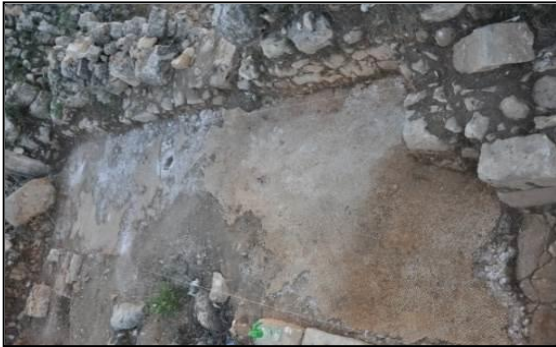
الشكل 18:4، يبين فسيفساء/ الجانب الغربي، الكنيسة الغربية.
(المصدر): الباحث، 2016.

تعرضت أرضية الفسيفساء في الجانب الغربي من الكنيسة للدمار والتخريب، ولم يتبق سوى أجزاء قليلة منها، ذات اللون الأبيض تخللها بعض الأشكال الهندسية البسيطة، (الشكل 18:4)، وبلغ عدد مكعبات الفسيفساء بين 60-70 مكعبا لكل 100سم². الأشكال الهندسية متقاربة الحجم، ومكونة من ثلاثة صفوف من المكعبات الفسيفسائية مركبة فوق بعضها البعض، وكل صف مكون من أربعة مكعبات وريدية اللون، وذلك من أجل كسر حدة اللون الأبيض في الأرضية الفسيفسائية.

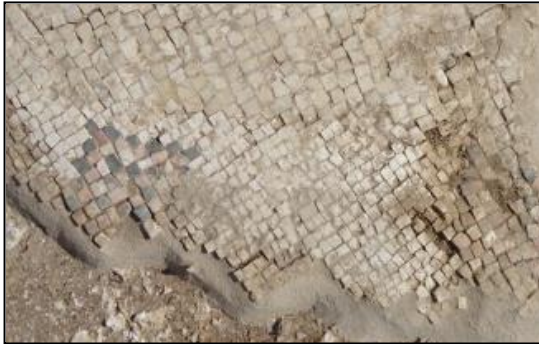
الشكل 19:4، حجمين للفسيفساء / الجانب الغربي، الكنيسة الغربية.
(المصدر): الباحث، 2016.

تتكون بقايا أجزاء الفسيفساء (الشكل 19:4) الموجودة في الجهة الشرقية من الرواق الأوسط للكنيسة من تقنيتين اثنتين، الأولى: مكعبات الفسيفساء فيها صغيره

الحجم، حيث يبلغ عدد المكعبات الفسيفسائية بين 80-90 مكعبا لكل 100سم².
والثانية: حجم الفسيفساء أكبر، حيث يبلغ عدد المكعبات الفسيفسائية فيها بين 60-70 مكعبا لكل 100سم². يبدو أن التقنية الأولى (فسيفساء صغيرة الحجم) كانت عبارة عن زخرفة أو كتابة على مدخل منطقة المذبح تم تدميرها، ولم يتبق منها سوى جزء بسيط يحتوي على زخرفة هندسية بسيطة شكل Rainbow.

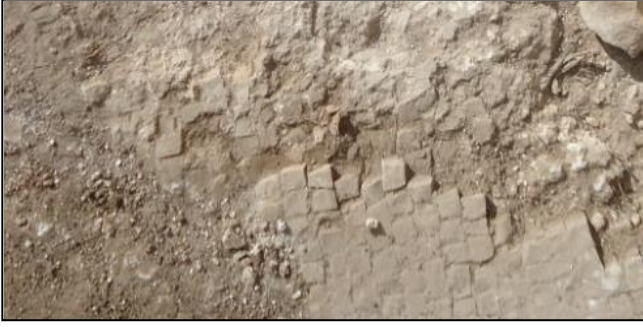
تلتصق مباشرة مع المكعبات الفسيفسائية وهي مكونة من الجير الطبيعي (الشكل 23:4)، وغير سميكة، تقارب اسم ولا يوجد بها حصويات، وتبدو في بعض الأجزاء ضعيفة جدا وغير متماسكة. كما بالإمكان ملاحظة آثار طبقات المكعبات الفسيفسائية المفقودة على هذه الطبقة.

الشكل 23:4، تقنية تصنيع طبقة الفسيفساء (Bedding layer).
(المصدر): الباحث، 2016.

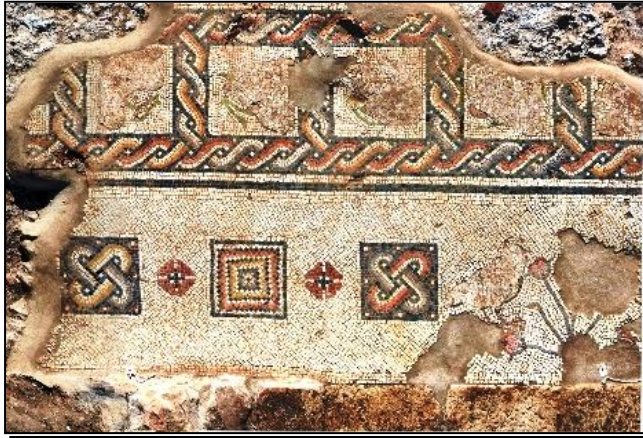
الشكل 4:38، فسيفساء المدخل الرئيسي في الرواق الأوسط، الكنيسة الشرقية.
(المصدر): الباحث، 2016.

ث- فسيفساء المدخل الرئيس للرواق الأوسط للكنيسة تتكون من رسومات هندسية مربعة الشكل حوالي 27 سم². وتمت صناعة أربع بتلات متشابكة مع بعضها لتشكل صليبا (الشكل 4:38). والبتلات وضعت بين إطارات الأشكال الهندسية، وتميز هذا الجزء من الفسيفساء عند المدخل الغربي المؤدي إلى وسط الكنيسة بوجود شكل نباتي ذات سيقان يعلوها أزهار، وبقايا آثار لطيرين يقفان

على النبتة، واحد في الجهة اليمنى، والآخر في الجهة اليسرى، والطيور قد حدث عليها تدمير، وقد بقيت آثار خطوط المنقار، والأرجل واضحة، وقد تم استخدام الطريقة السابقة نفسها في عملية التدمير، وإعادة الرصف.

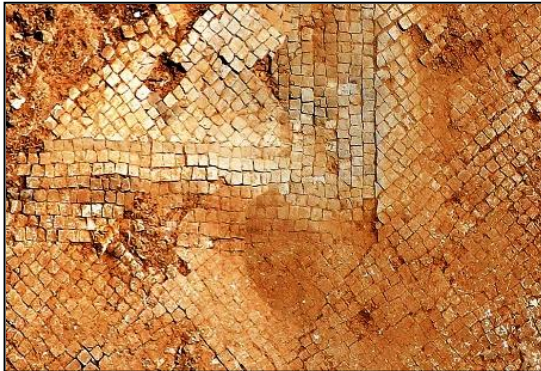
الشكل 4:41، اشكال فسيفساء الغرفة الوسطية رقم 3،
من الجهة الشرقية/ (المصدر): الباحث، 2016.

فسيفساء الغرفة الوسطى الصغيرة من الجهة الشرقية (رقم 3)، تتكون من مكعبات بيضاء، وبالإمكان رؤية آثار لبداية لوحة فسيفسائية مزخرفة، وذلك من خلال آثار لإطار يتكون من ثمانية خطوط مرصوفة بشكل موازٍ مع جدار الغرفة، وهذا الإطار يفصل السجادة الوسطى للغرفة، عن الجزء الأبيض الذي يحيط باللوح من الجهات الأربع (الشكل 4:41)، والجزء الأبيض كما في الأرضية السابقة، ينتهي بثلاثة خطوط من الفسيفساء البيضاء المرصوفة بشكل موازٍ لجدران الغرفة. ومن الواضح أن الأرضية الفسيفسائية تعرضت لفقدان أجزاء كبيرة منها، ولم يبق منها إلا جزء صغير.

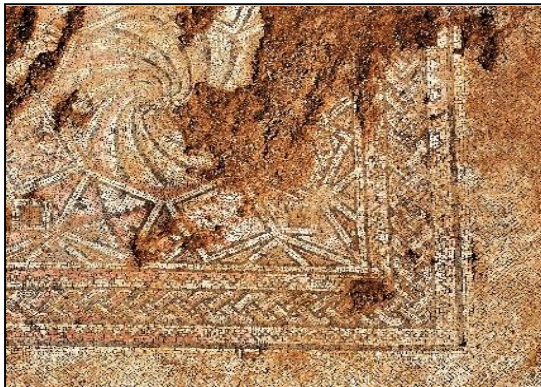
الشكل 4:42، اشكال فسيفساء الغرفة الكبيرة رقم 4،
(المصدر): الباحث، 2016.

فسيفساء الغرفة الكبيرة من الجهة الشرقية (رقم 4)، تميزت بوجود بقايا فسيفساء بأشكال هندسية الشكل (الشكل 4:42)، وقد تعرضت للتلف وفقدان أجزاء كبيرة منها، لكن بالإمكان قراءة ما تبقى من أجزاء الفسيفساء

وتحديد شكل الزخرفة وتحديد مساحتها وتركيبها، وهي مكونة من ألوان متعددة، وزخارف متداخلة لم يتسنَ لنا الوقت لدراستها أو العمل عليها بسبب التلف الكبير الذي أصابها، وهي بحاجة لمشروع من أجل دراستها وترميمها، وقد تم عمل خطة للعمل عليها في مشروع التنقيب الأثري القادم. (Al-Houdalieh, S. Khalil, R. Jawabreh, M. 2017, p17)

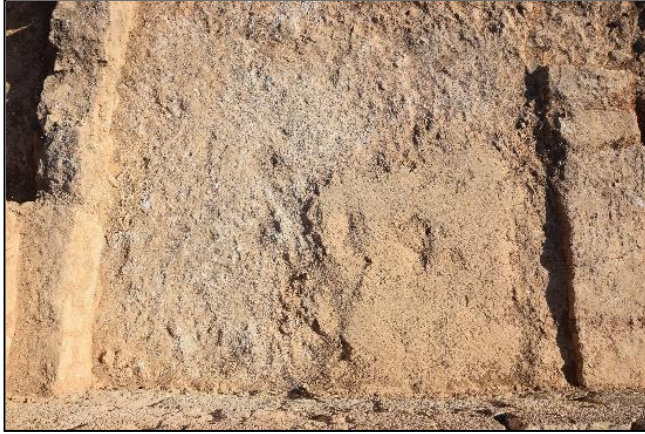
الشكل 45:4 فسيفساء الغرفة الشمالية الشرقية للكنيسة الشرقية (رقم 7).
(المصدر): الباحث، 2016،

تتكون فسيفساء الغرفة الشمالية الشرقية (رقم 7) من مكعبات الفسيفساء بيضاء اللون (الشكل 45:4)، ولا يوجد فيها أشكال أو زخارف، وعدد المكعبات الفسيفسائية فيها تقارب 60 مكعبا لكل 100سم²، تعرضت فسيفساء الغرفة للتدمير؛ ما عدا جزء صغير من الفسيفساء بقي في حالة جيدة، ويقارب 1م² في الجهة الجنوبية الشرقية من الغرفة، والطبقة التحضيرية الثانية (الطبقة اللاصقة)، المكونة من الجير ما تزال بحالة متماسكة؛ بحيث يمكن رؤية آثار طبقات المكعبات الفسيفسائية عليها.

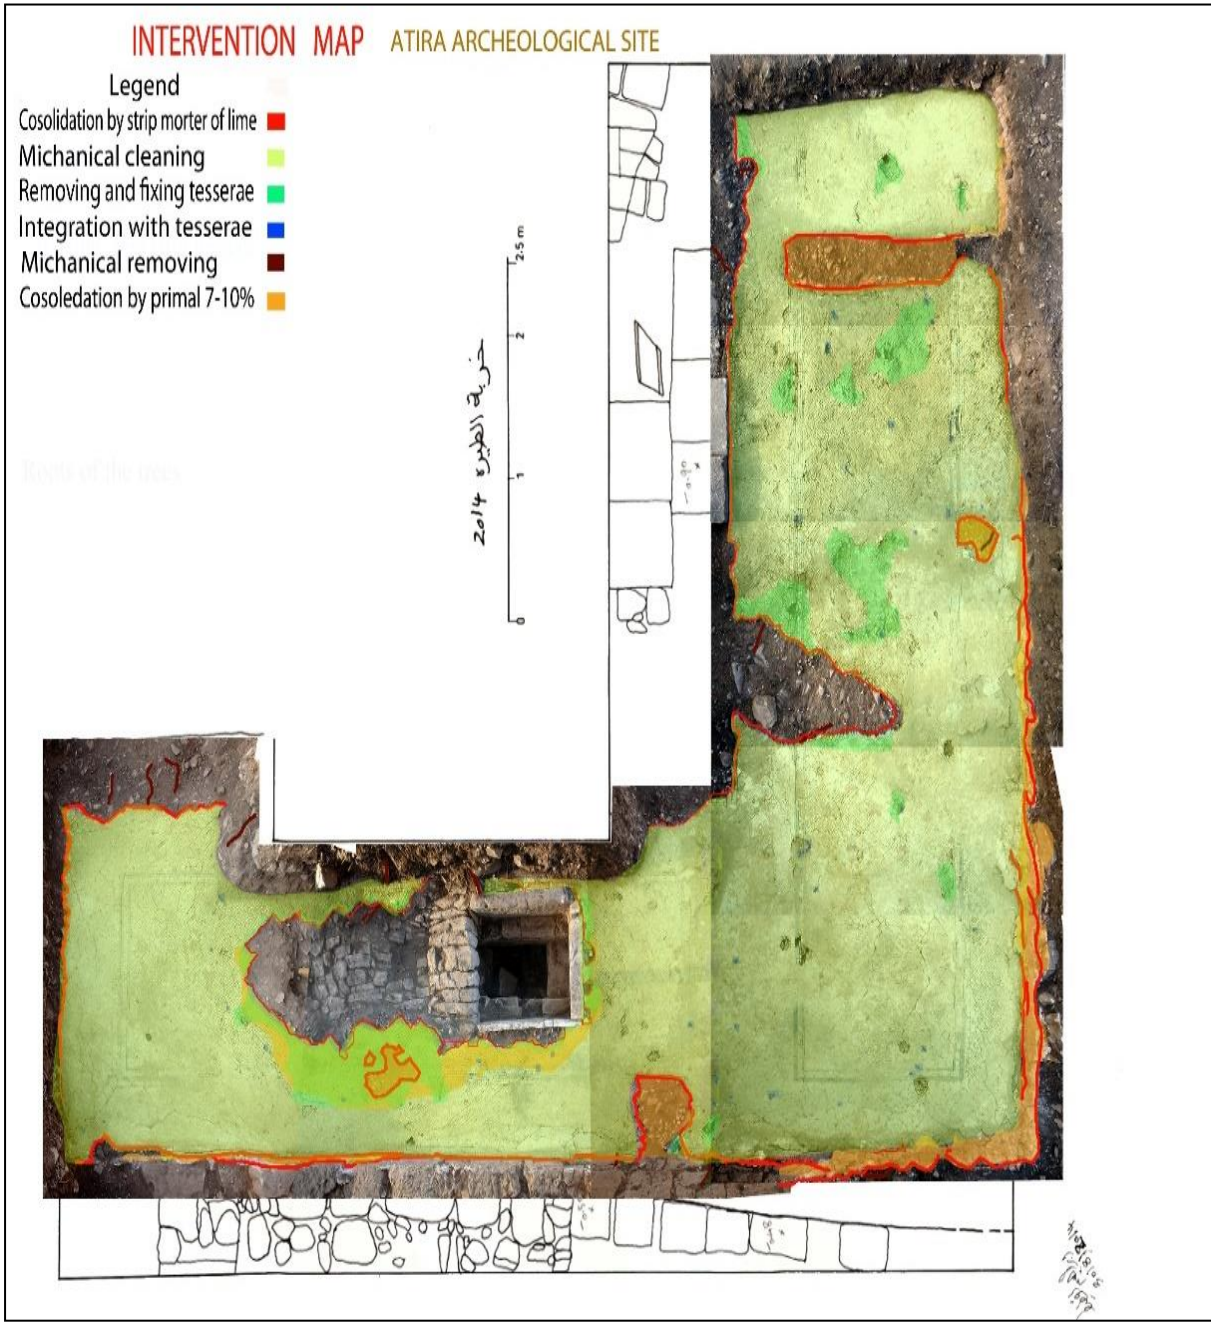
الشكل 58:4 مخطط عملية التدخل لمعالجة مشاكل أرضيات فسيفساء الأتريوم، الكنيسة الشرقية-خربة الطيرة.
(المصدر): الباحث، 2016.

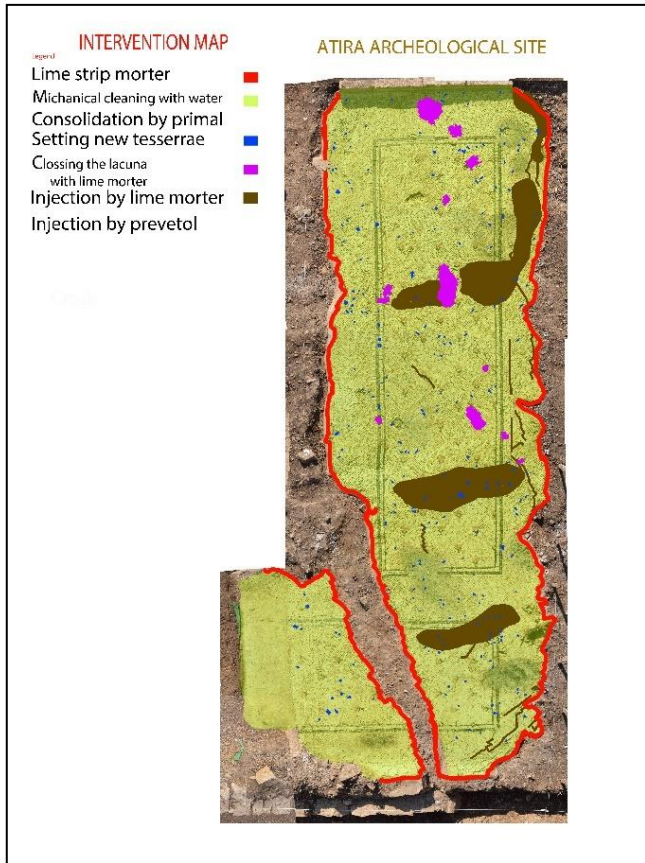
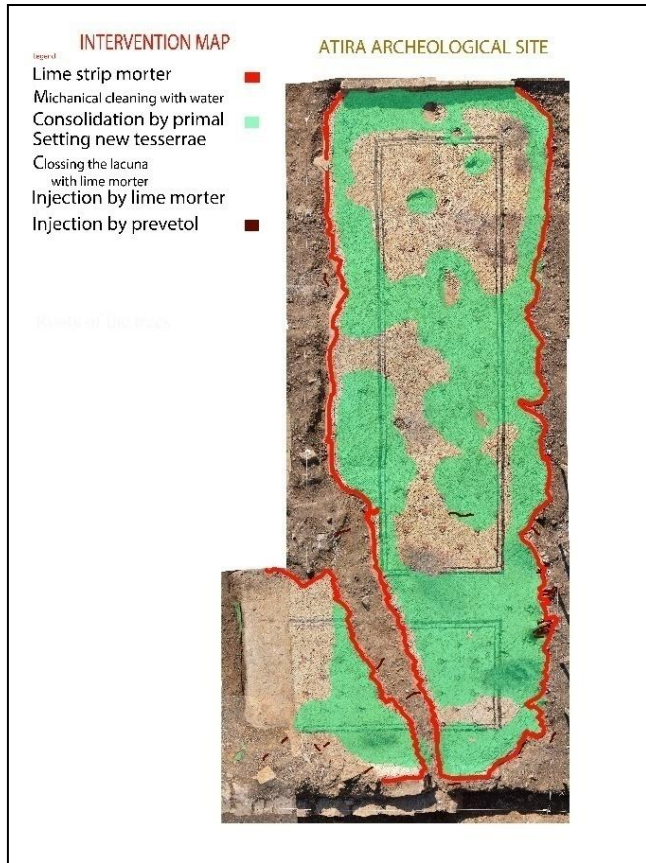
الشكلان 4:63، 4:64، مخططان يبينان عملية التدخل لمعالجة مشاكل أرضيات فسيفساء الأتريوم، الكنيسة الشرقية-خربة الطيرة. (المصدر): الباحث، 2016.

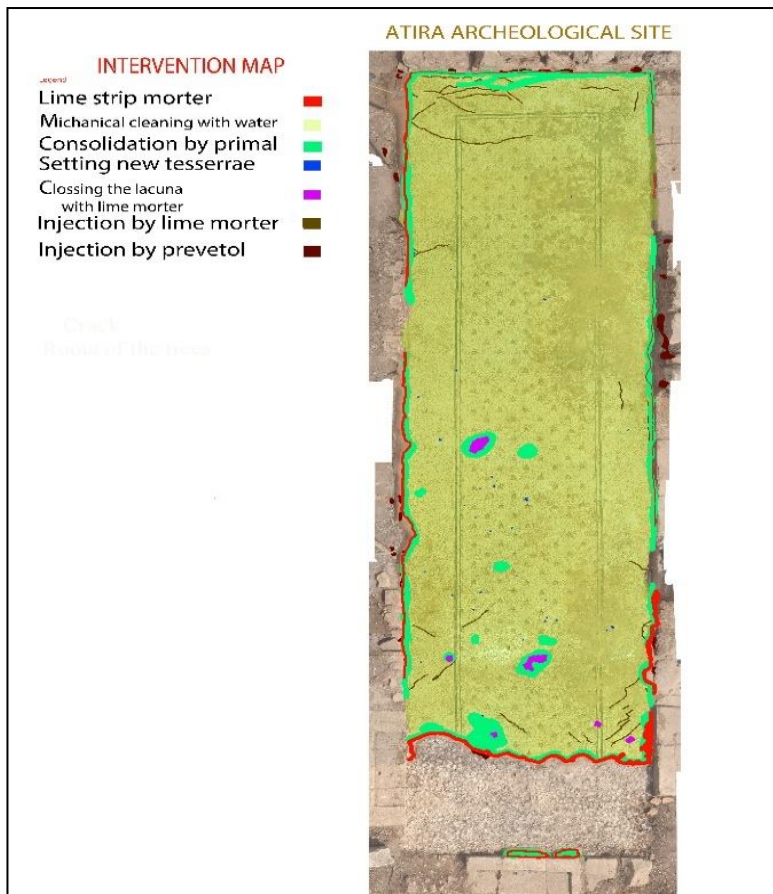
الشكل 4:65، مخطط يبين عملية التدخل لمعالجة مشاكل أرضيات فسيفساء مجاز الكنيسة الشرقية-خربة الطيرة. (المصدر): الباحث، 2016.

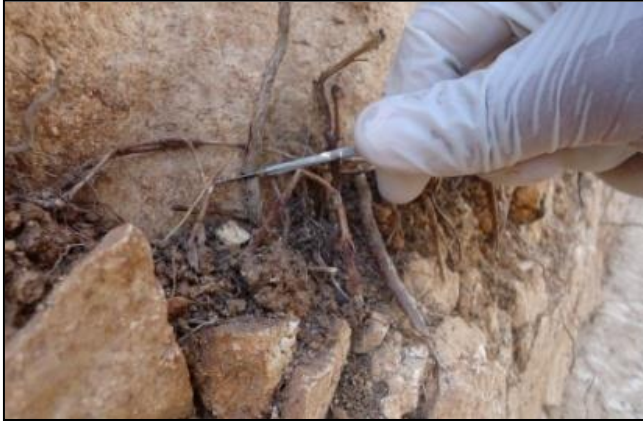
الشكل 71:4، معالجة النباتات بالطريقة الميكانيكية.
(المصدر): الباحث، 2016.

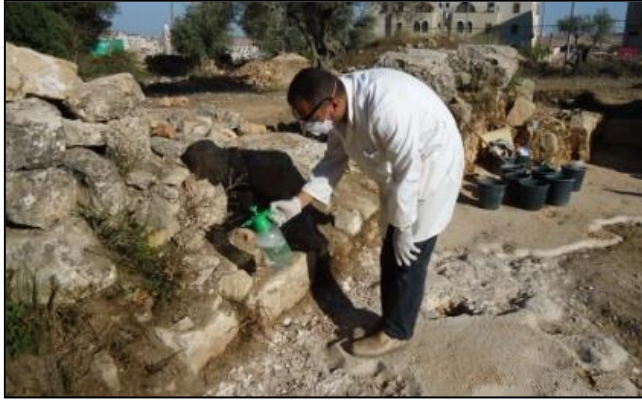
الشكل 72:4، عملية إشباع الجدران بالمادة الكيميائية.
(المصدر): الباحث، 2016.

الأولى: بتركيز 50% مع الماء حيث يتم إشباع الجدران والأماكن التي تكثر فيها الجذور بهذه المادة (الشكل 72:4). وهذه العملية تمت إعادتها وتكرارها لثلاث مرات، وذلك من أجل التأكد من وصول المحلول إلى الجذور، والعملية بحاجة إلى تكرار على مدار العام للتأكد من النتائج.

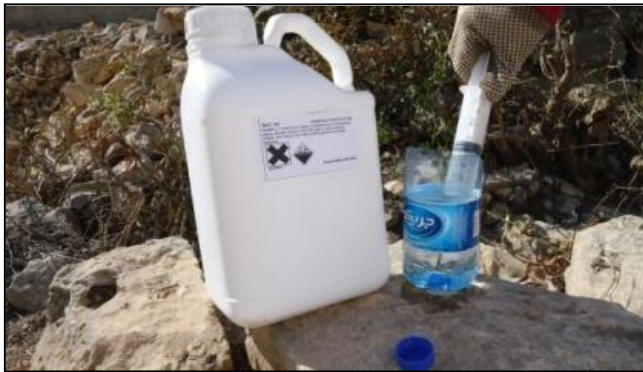
الشكل 73:4، معالجة النباتات بالطريقة الكيميائية،
(المصدر): الباحث، 2016.

الثانية: عملية الحقن (الشكل 73:4)، حيث تم عمل ثقوب في جذوع النباتات الكبيرة التي يصعب ملاحقة جذورها، وملء الثقوب بمادة البرفنتول بتركيز 50% مع الماء، حيث تقوم الجذور بامتصاص الماء المسمم وبالتالي القضاء على الأشجار والجذور معا؛ إلا أن هذه العملية لم تنجح في قتل الأشجار وهي بحاجة لمتابعة طويلة للقضاء عليها.

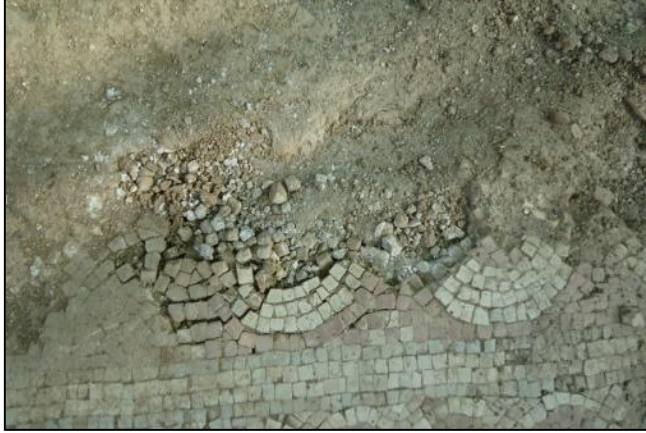
الشكل 4:74، مشكلة انفصال الفسيفساء عن الملاط، خربة الطيرة.
(المصدر): الباحث، 2016.

وهي عملية تخلخل مكعبات الفسيفساء وعدم تماسكها بالطبقة اللاصقة (الشكل 4:74).

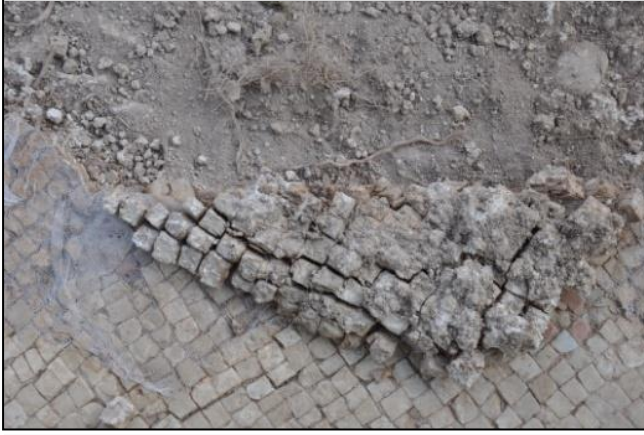
الشكل 4:75 معالجة مشكلة انفصال الفسفساء عن الملاط، خربة الطيرة.
(المصدر): الباحث، 2016.

كانت عملية المعالجة مؤقتة، وهي تثبيت الأماكن الخطرة المعرضة للدمار بشكل واضح، حيث تم لصق الأماكن المتخللة بالشاش الطبي على وجه الفسيفساء بعد تنظيفها، باستخدام مادة البرالويد B70

Parliod مذاب بالأسيتون بنسبة 100غم/ لتر، وذلك من أجل ربطها مع بعضها البعض (الشكل 4:75)، ثم إزالة الجزء الملصق من مكانه (اقتلاعه)، وتنظيف الطبقة التحضيرية للفسفساء. وبعد ذلك تم إشباعها بمادة Primal AC33 بنسبة 10% المذاب مع الماء، وبعد ذلك إعادة إصاق الجزء المزال من الفسفساء على الملاط الجديد؛ المكون من الجير الهيدرووليكي المخلوط مع الرمل، وبودرة الكوارتز بنسبة 3:1 في مكانها الأصلي دون أي تغيير.

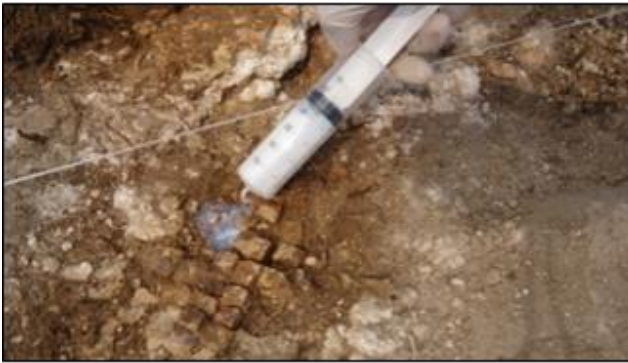
الشكل 4:76، عملية التدعيم الكيميائي، مشكلة انفصال الفسفساء عن الملاط.
(المصدر): الباحث، 2016

هنالك أماكن فيها المكعبات الفسفسائية قليلة التخلخل؛ حيث تم حقن ما بين المكعبات الفسفسائية وتدعيمها باستخدام Primal AC33 بنسبة 10% المذاب مع الماء (الشكل 4:76)، وبحقنها بالجير السائل من أجل ملء الفراغات وتثبيت المكعبات الفسفسائية، وهذه العملية هي أبسط عمليات التثبيت، وقد تم استخدامها لبعض الأماكن.

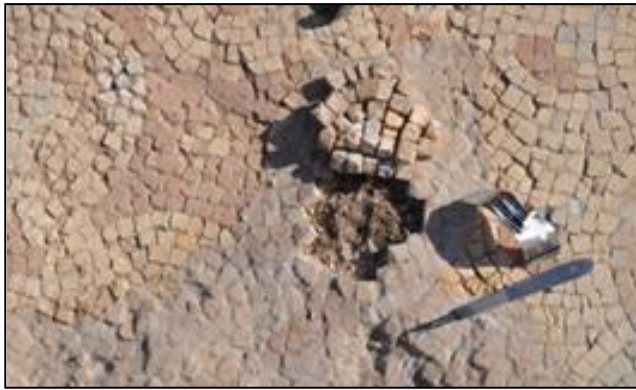
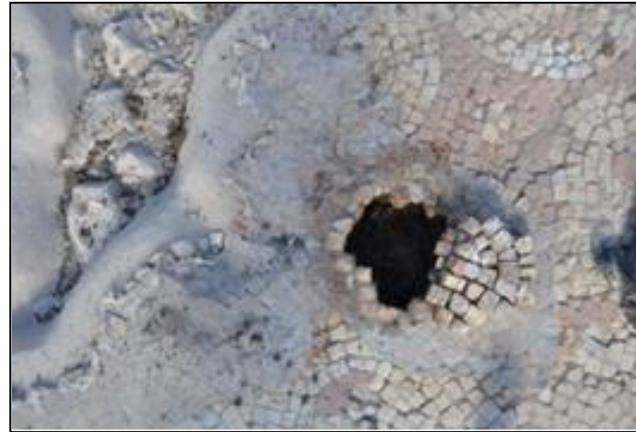
الشكل 4:77، اقتلاع المكعبات الفسيفسائية.
(المصدر): الباحث، 2016.

الشكل 4:78. عمل تفرغ أسفل الفسيفساء.
(المصدر): الباحث، 2016.

تم تثبيت الفسيفساء بالشاش بمادة "Paralioid B70"، وتم عمل حفرة أسفل الفسيفساء (الشكل 4:77)؛ (بإزالة بعض المكعبات الفسيفسائية ليتم إعادتها لمكانها الأصلي دون تغيير بعد عمليات التدخل)، ومن ثم تمت إزالة جميع الأوساخ والتراب، والجير، فأحدث فراغا تحت الفسيفساء، والأرضية التحضيرية (الشكل 4:78)، وبعد ذلك تم عمل خطة شديده لملء الفراغ بها، مع التأكد أنه تم التصاق المكعبات الفسيفسائية بالخلطة الجيرية المحقونة، والخلطة تتكون من الجير الهيدروليكي، مخلوطا مع بودرة النحاتة الناعمة بنسبة 1-2 رخوة القوام، وبعد جفاف الخلطة الجيرية يتم إغلاق الفتحة بإعادة المكعبات الفسيفسائية إلى مكانها الأصلي، ومن ثم تتم إزالة الشاش المشبع بالبرالويد "Parlioid B70" باستخدام المذيبات مع الفرشاة من أجل إزالة أي أثر له. وهناك طريقة أخرى، تم استخدامها وذلك
