أعمال الصيانة والترميم في خربة الطيرة
حالة دراسية لأرضيات الفسيفساء والجدران والقصارة الجدارية
رام الله - فلسطين

رسالة ماجستير

قُدمت هذه الرسالة استكمالاً لمتطلبات درجة الماجستير في الصيانة والترميم
من عمادة الدراسات العليا/ جامعة القدس

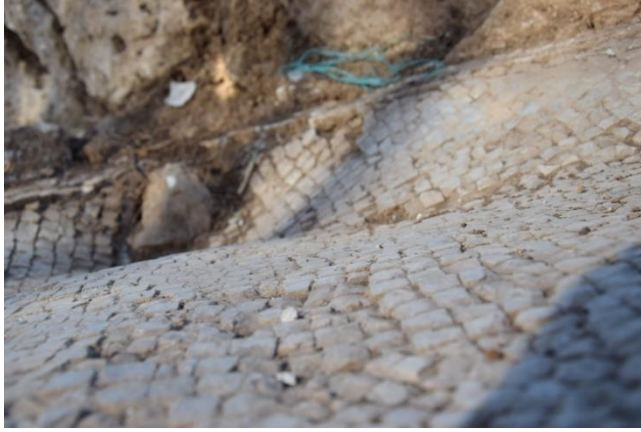
وهي عملية عكس الانتفاخ؛ حيث أن مكعبات الفسيفساء انخفضت عن المستوى الطبيعي لأرضية

الشكل 4:79، شكل الهبوط بارضية الفسيفساء .
(المصدر): الباحث، 2016.

الفسيفساء الأصلية (الشكل 4:79). (Getty Conservation Institute, 2013, p34)

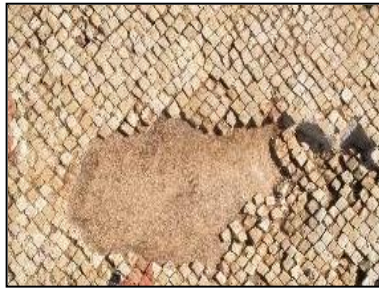
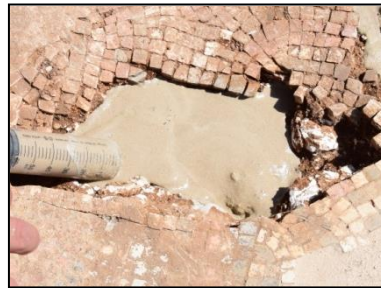
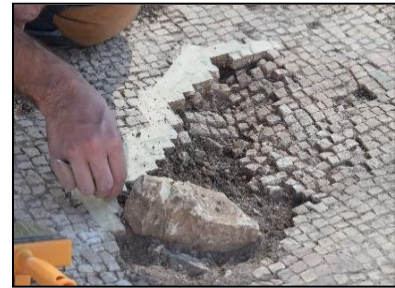
الشكل 4:80، مراحل معالجة مشكله الهبوط.
(المصدر): الباحث، 2016.

تمت المعالجة بتنظيف الفسيفساء من الأتربة، والأوساخ باستخدام فرشاة الدهان، وتم استخدام الشفرات الطيبة من أجل إزالة الزوائد من الأتربة الملتصقة بالمكعبات وتنظيفها.

وتم تدعيم الفسيفساء بـ "Primal AC33" المذاب بالماء بنسبة 10%. كما في العمليات السابقة، ومن ثم تم عمل خطة شديده من أجل تثبيت المكعبات الفسيفسائية الضعيفة (الشكل 4:80).

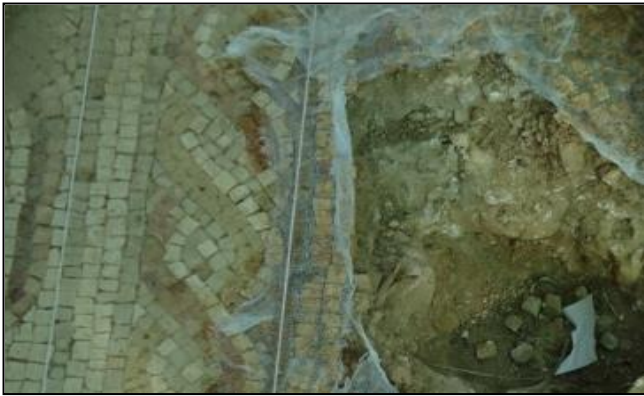
الشكل 4:82. عملية لصق الفسيفساء بالشاش الطبي، خربة الطيرة.
(المصدر): الباحث، 2016.

تم تثبيت الصف الخارجي لمكعبات الفسيفساء المعرض للدمار لأنه لا يوجد ما يدعمه، وعملية التثبيت تمت إما باللاصق الورقي، أو باستخدام الشاش الطبي مع البرالويد Parliod B70 على مساحة عرضها أكثر من 5 سم أو حسب الحاجة، ومدى خطورة المشكلة (الشكل 4:82)، ثم تم تنظيف حواف الحجارة حتى الوصول إلى الأرضية التحضيرية والجزء الصلب منها باستخدام

الفرشاة البلاستيكية أو باستخدام المعدات الميكانيكية مثل الإزميل، والشاكوش. ومن ثم كان تدعيم الأرضية التحضيرية باستخدام "Primal AC33" المذاب بنسبة 10% مع الماء من أجل تدعيم مكعبات الفسيفساء في الصف الأول (الخارجي)، والأرضية التحضيرية. وبعدها تم عمل خلطة جيرية كسند داعم للفسيفساء بطريقة منتظمة داعمة للفسيفساء متصلة مع الأرضية التحضيرية (الشكل 4:83)، ومكونة من الجير الهيدروليكي مع الرمل والنحاة والحصى بنسبة 1-3، وبمستوى أقل بحوالي 1-

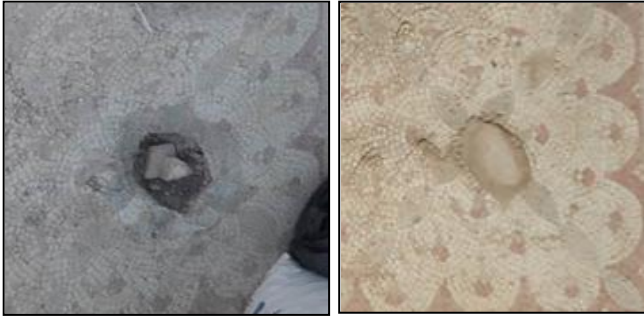
هي فقدان المكعبات الفسيفسائية في وسط الأرضيات الفسيفسائية بسبب عوامل التخريب، أو بسبب

الشكل 4:84، الفجوات وسط الفسيفساء، خربة الطيرة.
(المصدر): الباحث، 2016.

ضعف التصاق المكعبات الفسيفسائية بالطبقة التحضيرية اللاصقة، وتعرضها لعوامل ميكانيكية يؤدي إلى اقتلاع المكعبات الفسيفسائية من مكانها الأصلي. (Getty Conservation Institute, 2013, p33)

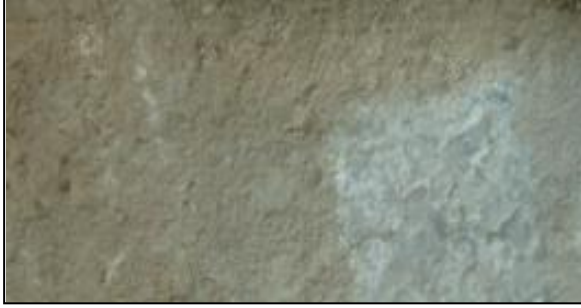
مشكلة التكلس توجد بكثرة في أرضيات الفسيفساء، وهي عبارة عن طبقة تنتج عن تراكم التراب على وجه الفسيفساء مع الرطوبة والضغط، إضافة لعمليات التبخر من أسفل الأرضيات الفسيفسائية التي أدت إلى إحداث ترسبات كلسية على وجه

الشكل 4:85، التكلس على وجه الفسيفساء، خربة الطيرة.
(المصدر): الباحث، 2016.

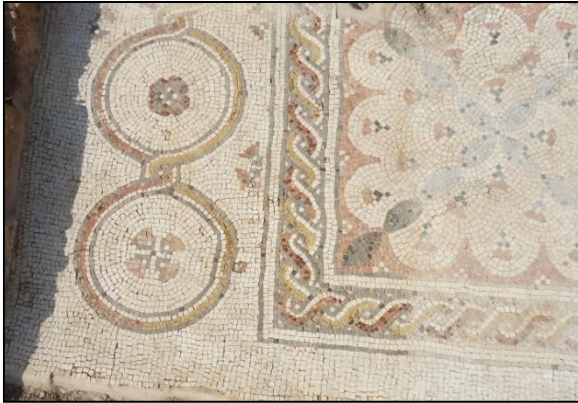
الشكل 4:86، نتائج التنظيف الكيميائي، خربة الطيرة.
(المصدر): الباحث، 2016.

هنالك طريقتان استخدمتا على جزء صغير من أرضية الفسيفساء الموجودة في الغرفة الجنوبية الشرقية للكنيسة الغربية، وجزء آخر في منطقة الأتريوم، في الكنيسة الشرقية وهما:

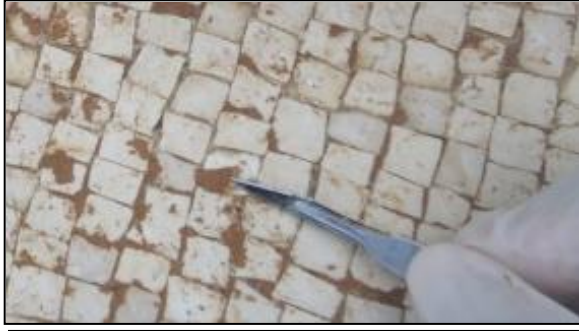
الشكل 4:87، تقنية التنظيف بالطريقة الميكانيكية.
(المصدر): الباحث، 2016.

باستخدام الشفرات الطبية والإزميل، والشاكوش بشكل دقيق، وحساس لإزالة التكلس من المناطق التي يتعذر إزالتها بالماء (الشكل 4:87)، وتم تنظيف حوالي 1م² من الأرضية الفسيفسائية، وعملية التنظيف هذه كانت سهلة بسبب أن طبقة التكلس كانت رقيقة، وسهولة التعامل معها، إضافة إلى أن الفسيفساء

كانت ثابتة مع الملاط وقوية. وقد استغرقت عملية التنظيف لمساحة 1م² حوالي 4 أيام. أما الفسيفساء في الرواق الشمالي من الكنيسة الغربية فإن طبقة التكلس سميكة نسبياً، والفسيفساء متخلخلة وسوف تكون عملية معالجتها صعبة، وبجاجة لتقنيات متطورة وجديدة؛ من أجل تنظيف السطح العلوي للفسيفساء.

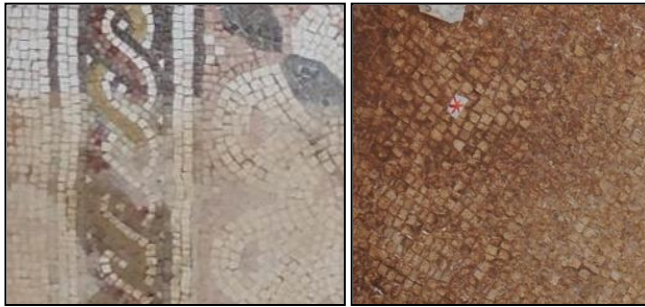
الشكل 4:88، مشكلة التباين اللوني بسبب الأوساخ، خربة الطيرة.
(المصدر): الباحث، 2016.

مشكلة تباين لوني بسبب الأوساخ Chromatic variation by dust موجودة بأجزاء كبيرة من الأرضيات الفسيفسائية في خربة الطيرة؛ حيث يلاحظ هنالك تغير باللون الأبيض وتحوله إلى اللون الترابي، وهذا التغير بسبب تفاعل التراب مع وجه المكعبات الفسيفسائية بوجود الرطوبة (الشكل 4:88)، وعملية معالجة هذه المشكلة كانت

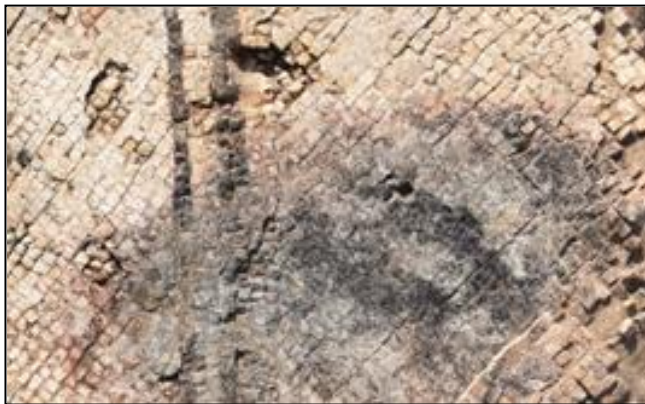
الشكل 4:89، التباين اللوني بسبب الحريق، خربة الطيرة.
(المصدر): الباحث، 2016.

ومشكلة التباين اللوني بسبب الحريق Chromatic variation by fire ناتجة عن اشعال النار على أرضيات الفسيفساء للكنيسة الشرقية، والكنيسة الغربية (الشكل 4:89)، وهي متفاوتة بالحجم، وبنسبة الضرر، والحروق على وجه

الفسيفساء أدت إلى إحداث ضرر كبير في المكعبات الفسيفسائية منها:
تدمير وتكسر بالحجارة وبالأخص اللون الأسود، وتحول في ألوان الفسيفساء، مثل اللون الأبيض تحول إلى الرمادي، والأحمر أيضا تحول إلى الرمادي، وفقدان خاصية التماسك بالطبقة اللاصقة لمكعبات الفسيفساء في الجزء الذي تعرض للحريق.

- أ- تنظيف وجه الفسيفساء من الغبار والأوساخ.
- ب- تمت معاينة المناطق الضعيفة.
- ت- تم حقن الطبقة اللاصقة ووجه المكعبات الفسيفسائية بـ Primal AC33 المذاب مع الماء بنسبة 10%.
- ث- مسح وتنظيف أي آثار لمواد التدخل من على وجه الفسيفساء.

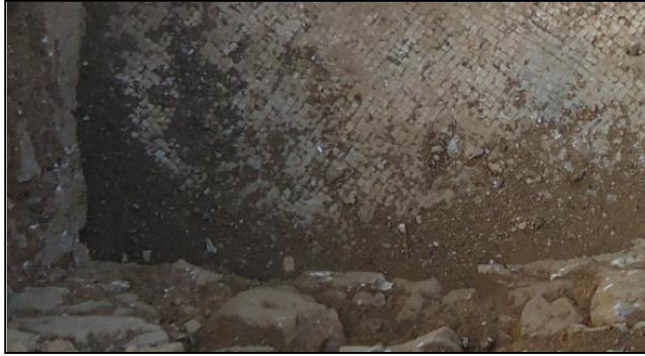
الشكل 4:90، تساقط التراب من الجدران على الفسيفساء، خربة الطيرة.

الجدران على الأرضيات الفسيفسائية (الشكل 90:4). وعند فحص الجدران تبين أن الخلطة الموجودة بين حجارة الجدران مكونة من التراب فقط، ولم تكن تحتوي على شيد أو أية مواد لاصقة، فكان من السهل أن تتحلل، وتتساقط بسبب الرياح أو الأمطار، وبالتالي سوف تؤدي إلى فقدان السند الداعم لحجارة الجدار، وبالتالي انهياره وربما إلحاق الضرر للفسيفساء إذا ما سقطت الحجارة عليها.

كانت عملية مؤقتة لتثبيت التراب لفترة من الزمن، وذلك بإشباع التراب بين حجارة الجدار باستخدام "Primal AC33" المذاب مع الماء بنسبة 10%. حيث تعمل هذه المادة على تماسك جزيئات التراب، وتقلل من سقوطها على الفسيفساء، كما تم استخدام عملية تدعيم ثانية؛ وذلك بتدعيم الأجزاء الضعيفة

جدا بحجارة يتم لصقها بالخلطة الجيرية من أجل إيقاف الضرر، وهذه العملية هي عينة تجريبية من أجل الدراسة والمراقبة ل يتم تعميمها على جميع المواقع في حالة نجاحها. (Al- Houdalieh, S. Khalil, R. Jawabreh, M. 2017, p19)

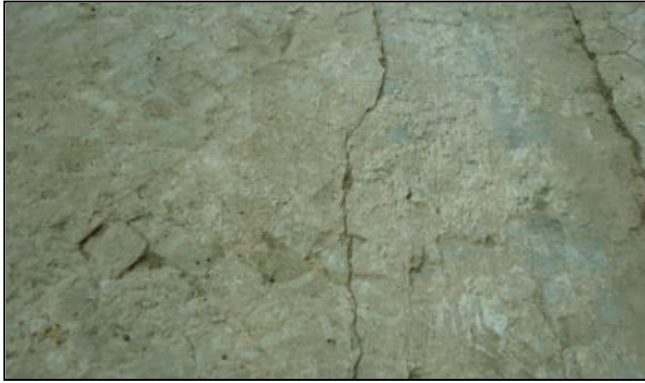
الشكل 4:91، وجود طبقة من الشيد على سطح الفسيفساء، خربة الطيرة.
(المصدر): الباحث، 2016.

وجدت طبقة من الجير ليست سميكة، في الرواق الشمالي من الجهة الغربية للكنيسة الغربية على وجه الفسيفساء، وقد غطت وجه الفسيفساء ولم تظهر معالمها (الشكل 4:91)، فوجود الجير على وجه الفسيفساء جعلنا نطرح بعض التساؤلات، هو ليس بسبب عوامل طبيعية، أو تغيرات جغرافية في المكان، وإنما بسبب أعمال أشخاص قاموا بها في السابق، وهذا يعطينا ثلاثة آراء :

لم يتم عمل أي تدخل في تنظيف الجير عن وجه الفسيفساء، باستثناء تنظيف جزء صغير من أجل تحديد طبيعة العمل وصلابة الجير، وكانت عملية التنظيف سهلة، باستخدام الطريقة الميكانيكية، لكن هنالك مشكلة سوف تواجهنا خلال عملية التنظيف في المستقبل وهي ضعف التصاق المكعبات الفسيفسائية بالطبقة اللاصقة.

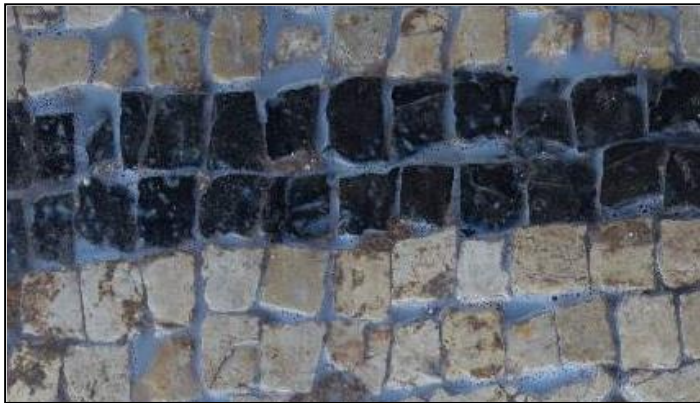
الشكل 4:93، عملية معالجة التكسر بمكعبات الفسيفساء، خربة الطيرة.
(المصدر): الباحث، 2016.

تمت عملية المعالجة بأن تم تنظيف أرضية الفسيفساء من الغبار والأتربة، ومن ثم تدعيم الأجزاء التي

تظهر عليها المشكلة بشكل واضح باستخدام "Primal AC33" المذاب بنسبة 10% مع الماء، وذلك بإشباع الفسيفساء بالمحلول لمدة خمس دقائق (الشكل 4:93). ومن ثم تنظيف المحلول بالإسفنج والماء؛ مع التأكد من عدم بقاء أي أثر للمحلول على وجه الفسيفساء، ويبدو أن أكثر أنواع الحجارة التي تعاني من هذه المشكلة هي الحجارة ذات اللون الأسود.

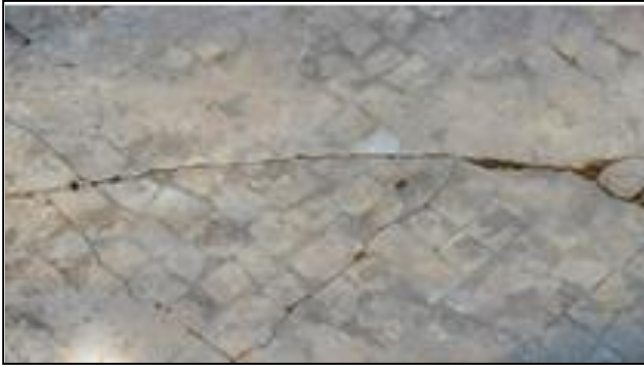
الشكل 4:95، وجود شقوق مستقيمة، خربة الطيرة.
(المصدر): الباحث، 2016.

والثاني: يتحرك بشكل شعاع، يقوم بكسر المكعب الفسيفسائي في طريقه، وبالتالي يؤدي إلى إحداث ضرر مباشر على المكعبات الفسيفسائية (الشكل 4:95).

وفي الغالب مثل هذا النوع من الشقوق قد نتج عن عوامل ضغط قوية وسريعة، استطاعت إحداث كسر مباشر في المكعبات الفسيفسائية. وتسبب هذه الشقوق أضرار

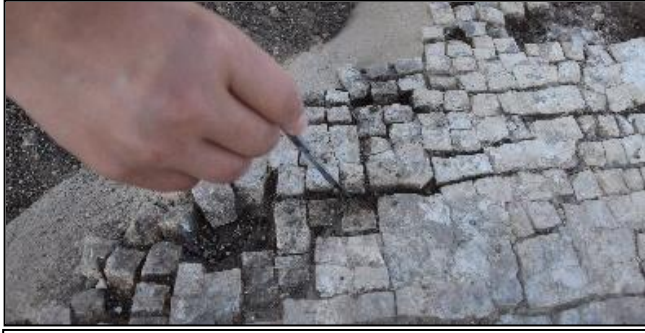
الشكل 4:96، عملية معالجة التشققات، خربة الطيرة.
(المصدر): الباحث، 2016.

تمت عملية المعالجة لمشكلة التشققات بأن تم تنظيفها من الغبار، والأوساخ، باستخدام الشفرة الطبية، والفرشاة الناعمة (الشكل 4:96)، وتم حقن الشق بالماء، ثم حقنه بـ "Primal AC33" المذاب بنسبة 10% مع الماء، وبعد ذلك تم تعبئة التشققات بالخلطة الجيرية لإغلاقها بالكامل، ومسح آثار الجير عن وجه الفسيفساء. (Al- Houdalieh, S. Khalil, R. Jawabreh, M. 2017, p20)

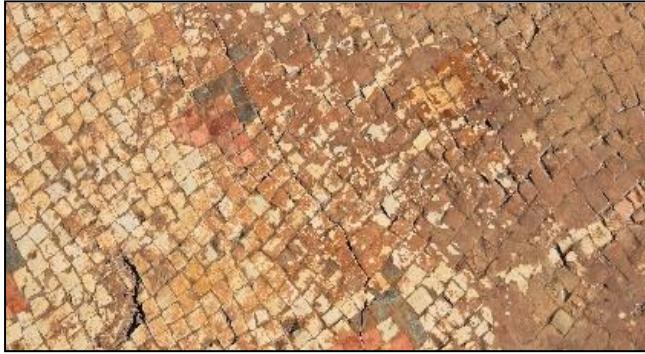
الشكل 4:97، الطبقة الصمغية على الفسيفساء، خربة الطيرة.
(المصدر): الباحث، 2016.

وجد على وجه الفسيفساء بقع بلون بني، وهي من الألوان التي تصعب معرفة نوعيتها (الشكل 4:97)، وطبيعتها مختلفة، ومن الصعب مقارنتها مع مواد شبيهة في الموقع، إلا أنه بالإمكان التخمين مبدئياً بأن المادة الموجودة على سطح الفسيفساء هي ألوان استخدمت في السابق، أو مواد كيميائية تفاعلت على سطح المكعبات الفسيفسائية،

ويمكن التوصل لنوع وطبيعة هذه المادة من خلال تحليل مخبري في دراسات مستقبلية؛ حيث وجدت هذه المشكلة على سطح الفسيفساء في النارتيكس في الكنيسة الشرقية.

لم يتم إجراء أية عمليات تدخل على هذه المشكلة، وتم إبقاء الحال على ما هو عليه، حتى يتسنى الوقت لدراسة وتحليل هذه المادة في المستقبل.

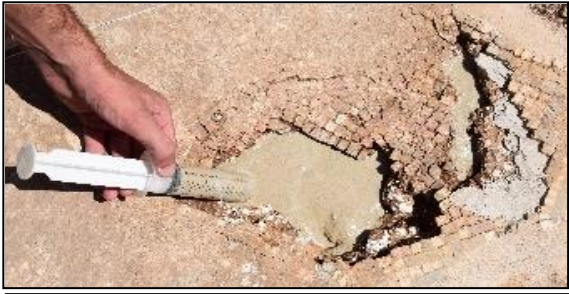
ولوحظ وجود ثقب للنمل، بالأخص في الجهة الشرقية من الرواق الأيسر من الكنيسة الشرقية، حيث عمل النمل على سحب جزيئات المواد التحضيرية من تحت الفسيفساء إلى الخارج، وهذا بالتالي أدى إلى إحداث فراغات، وتخلخل لأرضيات الفسيفساء.

الشكل 4:99، عمليات معالجة تأثير الحشرات، خربة الطيرة.
(المصدر): الباحث، 2016.

تم وضع مبيد حشرات على مدخل بيت النمل، وبعد التأكد من قتل الحشرات، أو هجرانها للمكان بشكل كامل، قمنا بعملية الحقن بالخلطة الجيرية من أجل ملء الفراغ بها (الشكل 4:99).

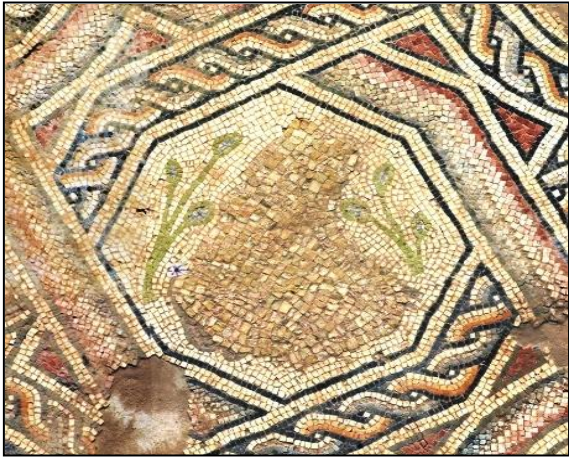
الشكل 4:100، التدخلات السابقة، خربة الطيرة.
(المصدر): الباحث، 2016.

تمت ملاحظة وجود تدخلات سابقة على أرضيات الفسيفساء؛ بالأخص في الكنيسة الشرقية، وذلك باقتلاع المكعبات الفسيفسائية لأشكال الحيوانات أو الطيور، وإعادة رصفها من جديد؛ إما بنفس المكعبات التي تم اقتلاعها، أو بمكعبات جديدة، وذلك من أجل إخفاء معالم الشكل القديم (الشكل 4:100)، لذلك نرى أن جميع التصاوير الموجودة قد أخفيت معالمها، ما عدا أجزاء بسيطة منها، مثل رأس لطائر، أو أرجله، أو جزء من جسمه، وقد تم ذلك في فترة ما تسمى بحرب الايقونات نتيجة تحول عقائدي لتحريم التصاوير البشرية، والحيوانية، والطيور.

اقتصرت عمليات التدخل على تنظيف الفسيفساء، ودراستها وتوثيقها.

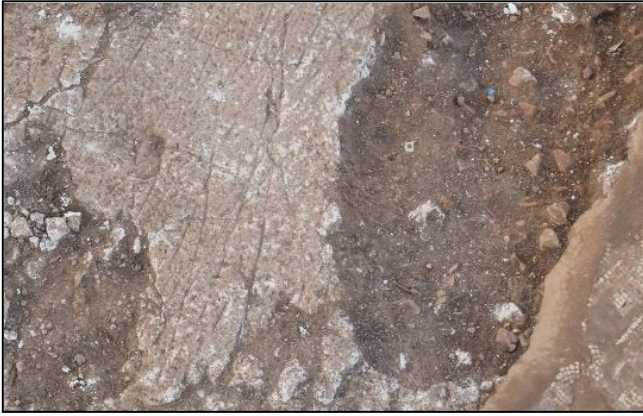
الشكل 4:101، التأثير البشري على الفسيفساء، خربة الطيرة.
(المصدر): الباحث، 2016.

تعد من أخطر المشاكل التي تواجه الأرصيات الفسيفسائية أو المواقع الأثرية! وتكون إما متعمدة، وذلك من أجل سرقة الموقع من خلال الحفر والتخريب، أو من خلال عمليات حراثة الأرض وزراعتها (الشكل 4:101)، وبالتالي إن التخريب بكلا الطريقتين يكون مدمرا بشكل كبير لأرصيات الفسيفساء. وقد لوحظ في الكنيسة الغربية أن الفسيفساء في الرواق الأوسط من الكنيسة

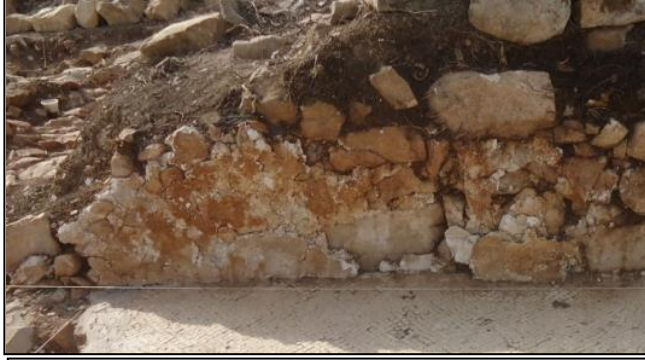
الشكل 102:4، يبين حالة القصاره المتبقية على جدران الكنيسة الغربية، قرية الطيرة.
(المصدر): الباحث، 2016.

تم تنظيف حواف القصارا من الأتربة والغبار بفرشاة ناعمة، وتمت إزالة الجذور الظاهرة باستخدام الشفرات الطيبة، والمقص (الشكل 4:102)، وكانت عملية الإزالة صعبة، ودقيقة لأن هذه الجذور امتدت خلف القصارا، وأية عملية سحب تؤدي إلى انفلات القصارا من مكانها. بعد تنظيف الجذور، والأتربة أو الغبار تم عمل حقن بمادة البرفنتول "previntol" محلول مع الماء بنسبة 30%، مع إشباع التربة خلف القصارا بها من أجل تسميم الجذور، تكررت العملية لعدة أيام من أجل التأكد من وصول المادة إلى جميع جذور النباتات.

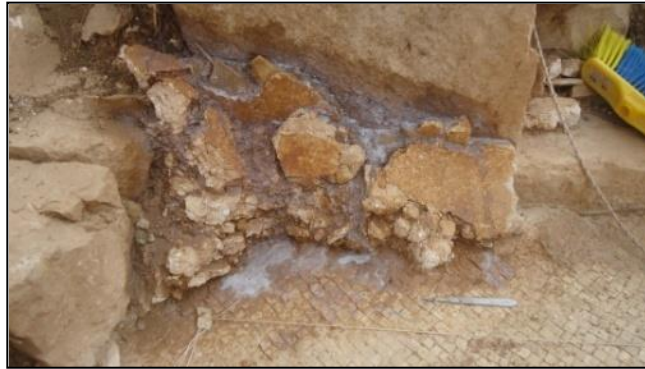
الشكل 103:4، عملية ترميم القصاره على جدران الكنيسة الغربية، قرية الطيرة.
(المصدر): الباحث، 2016.

بعد ذلك تم تدعيم القصاره بمادة " Primal AC33" المذاب مع الماء بنسبة 10%؛ حيث تم إشباع القصاره الضعيفة بهذه المادة (الشكل 4:103).

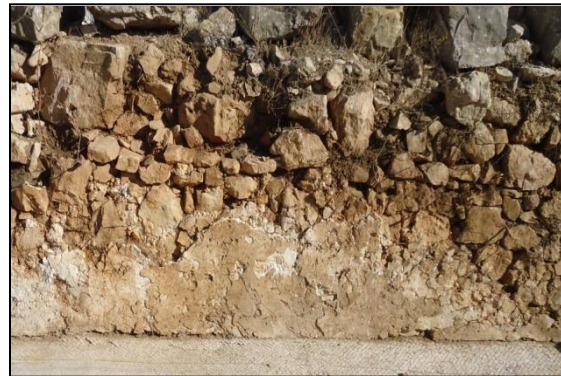
الشكل 104:4، طبقة القصاره قبل الترميم، الكنيسة الغربية، قرية الطيرة.
(المصدر): الباحث، 2016.

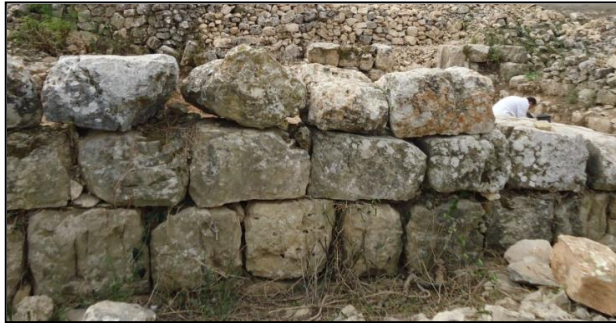
الشكل 4:108، المشاكل التي تتعرض لها الجدران من الخارج، كنيسة خربة الطيرة الغربية.
(المصدر): الباحث، 2016.

من الجهة الخارجية يلاحظ أن حالة الحجارة المتبقية قد تعرضت لعوامل التلف والتخريب؛ منها عوامل الحفر والتعرية، ونمو النباتات، والأشجار بين فواصل الحجارة، ونمو الطحالب على سطحها، إضافة لتحلل الطبقة الطينية بين حجارة البناء، وحصول فراغ بينها لتكون معرضة للانهييار (الشكل 4:108)؛ لكن حجم الحجارة الكبير زاد من قدرة الجدار على تحمل عوامل التلف ومقاومتها.

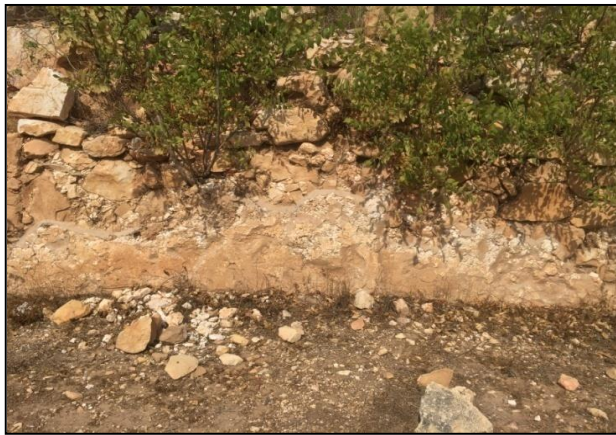
الشكل 4:109، المشاكل التي تتعرض لها الجدران من الداخل، كنيسة خربة الطيرة الغربية.
(المصدر): الباحث، 2016.

أما الجدران من الداخل، فقد تعرضت أيضاً لنفس عوامل التلف التي تعرضت لها الجدران من الخارج، لكن بسبب ضعف البناء، وصغر الحجارة، وتفتت القصارة التي كان لها دور في حماية الحجارة الداخلية من التلف؛ أدى إلى تفكك في تركيب الحجارة، وانهييار أجزاء منها، وتحلل الخلطة الطينية بينها (الشكل 4:109).

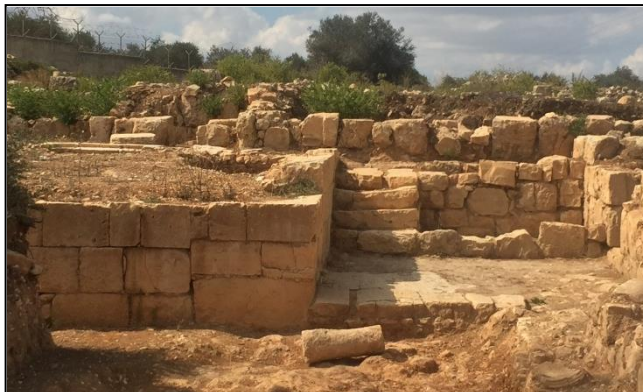
الشكل 4:111، تنوع تقنية البناء في الجدار الشرقي للكنيسة الشرقية، خربة الطيرة.
(المصدر): الباحث، 2016.

الحجرية، والجزء المكتشف من الجدار يبدو في حالة جيدة ولم يتعرض للتلف، والسبب أن هذا الجزء كان مدفوناً تحت مستوى أرضية الكنيسة، مما أدى إلى الحفاظ عليه على مدى السنين؛ أما في الجزء الشمالي الشرقي من هذا الجدار فقد حصل هنالك تدخل في فترة سابقة؛ حيث تم عمل إعادة بناء بحجارة متشابهة نسبياً مع حجارة الجدار الأصلية، ولكن لم تتم مراعاة ارتفاعات الحجارة مع ارتفاع المدمك الأصلي في عملية البناء، مما أدى إلى ظهور اختلاف في التقنية.

مقارنة مع باقي جدران الكنيسة فإن حالة الجدار جيدة، لكن ظهرت عليه بعض المشاكل؛ منها تحلل وانفصال الخلطة بين فواصل الحجارة، بداية ظهور الأعشاب ونموها بين فواصل الحجارة، وتكسر وتآكل لأجزاء من سطح الحجارة، ويمكن القول: إن حجارة الجدار الشرقي للكنيسة الشرقية بحاجة إلى عمليات مراقبة، وحمايته من عوامل التلف الخارجية.

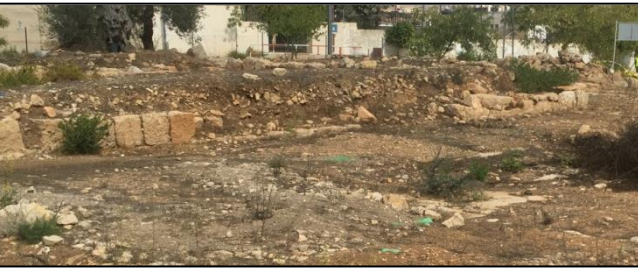
الشكل 4:114، الجدران من الداخل الجهة الشمالية، الكنيسة الشرقية، خربة الطيرة.
(المصدر): الباحث، 2016.

هنالك العديد من المشاكل التي بدت واضحة على الجدران الداخلية للكنيسة الشرقية، منها (الشكل 4:114): نمو النباتات، والأعشاب بين فواصل الحجارة وبجانبيها، وتحلل وفقدان الخطة اللاصقة بين الحجارة، وتكسر في أجزاء بعض الحجارة الضعيفة، وفقدان أجزاء كبيرة من القصارا.

عملية التدخل والترميم اقتصر على تدعيم وتقوية القصارا الموجودة على الجدران الداخلي من الجهة الشمالية للكنيسة، وأما الجدران فلم يتم إجراء أي عمليات تدخل عليها، وهي بحاجة لأعمال ترميم وحماية من عوامل التلف الخارجية.
